호남고속선 오강교_34(51.596~51.603km, S7-3)

외관조사망도 번호
B15_오강교_34(51k596~51k603)

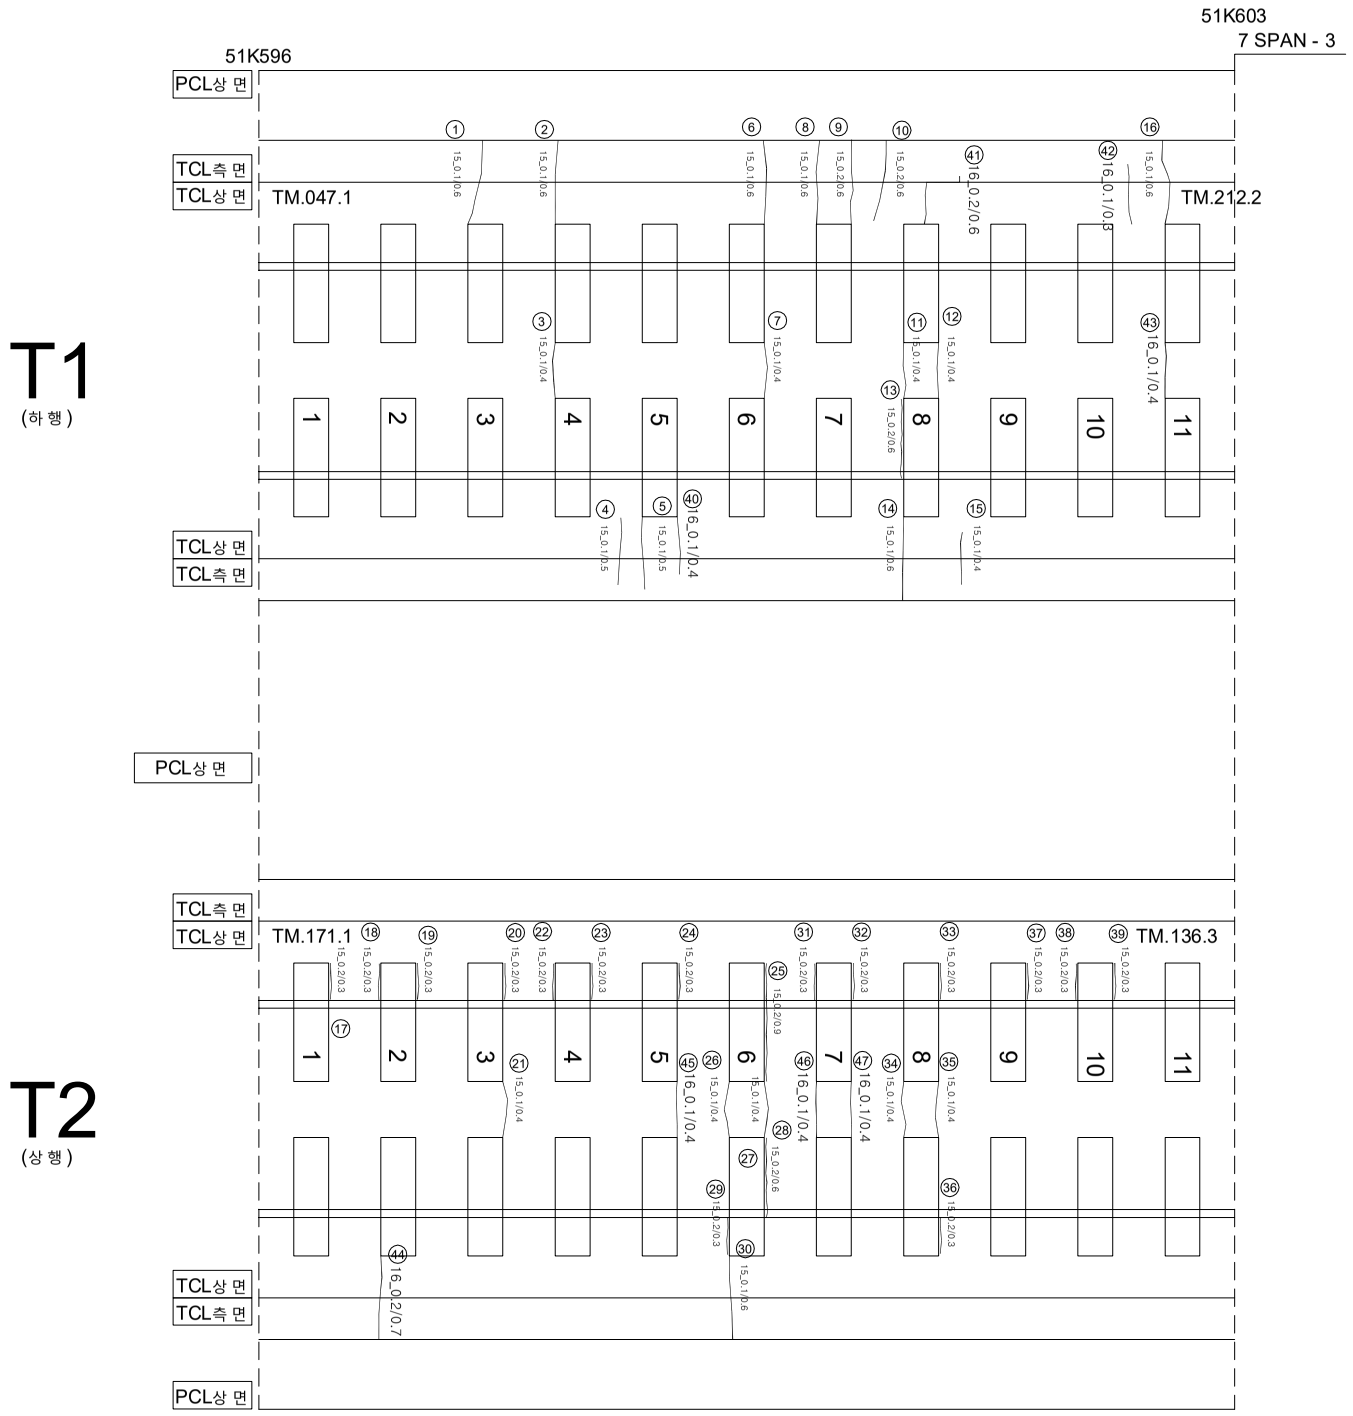
연번	손상	폭		연장		비고	연번	손상	폭		연장		비고
1	균열	0.1	㎜	0.6	m		55						
2	균열	0.1	㎜	0.6	m		56						
3	균열	0.1	㎜	0.4	m		57						
4	균열	0.1	㎜	0.5	m		58						
5	균열	0.1	㎜	0.5	m		59						
6	균열	0.1	㎜	0.6	m		60						
7	균열	0.1	㎜	0.4	m		61						
8	균열	0.1	㎜	0.6	m		62						
9	균열	0.2	㎜	0.6	m		63						
10	균열	0.2	㎜	0.6	m		64						
11	균열	0.1	㎜	0.4	m		65						
12	균열	0.1	㎜	0.4	m		66						
13	경계부 균열	0.2	㎜	0.6	m		67						
14	균열	0.1	㎜	0.6	m		68						
15	균열	0.1	㎜	0.4	m		69						
16	균열	0.1	㎜	0.6	m		70						
17	경계부 균열	0.2	㎜	0.3	m		71						
18	경계부 균열	0.2	㎜	0.3	m		72						
19	경계부 균열	0.2	㎜	0.3	m		73						
20	경계부 균열	0.2	㎜	0.3	m	폭감소	74						
21	균열	0.1	㎜	0.4	m		75						
22	경계부 균열	0.2	㎜	0.3	m		76						
23	경계부 균열	0.2	㎜	0.3	m		77						
24	경계부 균열	0.2	㎜	0.3	m		78						
25	경계부 균열	0.2	㎜	0.9	m		79						
26	균열	0.1	㎜	0.4	m		80						
27	균열	0.1	㎜	0.4	m		81						
28	경계부 균열	0.2	㎜	0.6	m		82						
29	경계부 균열	0.2	㎜	0.3	m		83						
30	균열	0.1	㎜	0.6	m		84						
31	경계부 균열	0.2	㎜	0.3	m		85

32	경계부 균열	0.2	㎜	0.3	m	폭감소	86						
33	경계부 균열	0.2	㎜	0.3	m		87						
34	균열	0.1	㎜	0.4	m		88						
35	균열	0.1	㎜	0.4	m		89						
36	경계부 균열	0.2	㎜	0.3	m		90						
37	경계부 균열	0.2	㎜	0.3	m		91						
38	경계부 균열	0.2	㎜	0.3	m		92						
39	경계부 균열	0.2	㎜	0.3	m		93						
40	균열	0.1	㎜	0.4	m		94						
41	균열	0.2	㎜	0.6	m		95						
42	균열	0.1	㎜	0.3	m		96						
43	균열	0.1	㎜	0.4	m		97						
44	균열	0.2	㎜	0.7	m		98						
45	균열	0.1	㎜	0.4	m		99						
46	균열	0.1	㎜	0.4	m		100						
47	균열	0.1	㎜	0.4	m		101						
48							102						
49							103						
50							104						
51							105						
52							106						
53							107						
54							108
