외관조사망도 번호
B15_오강교_46(51k680~51k687)

호남고속선 오강교_46(51.680~51.687km, S9-5)

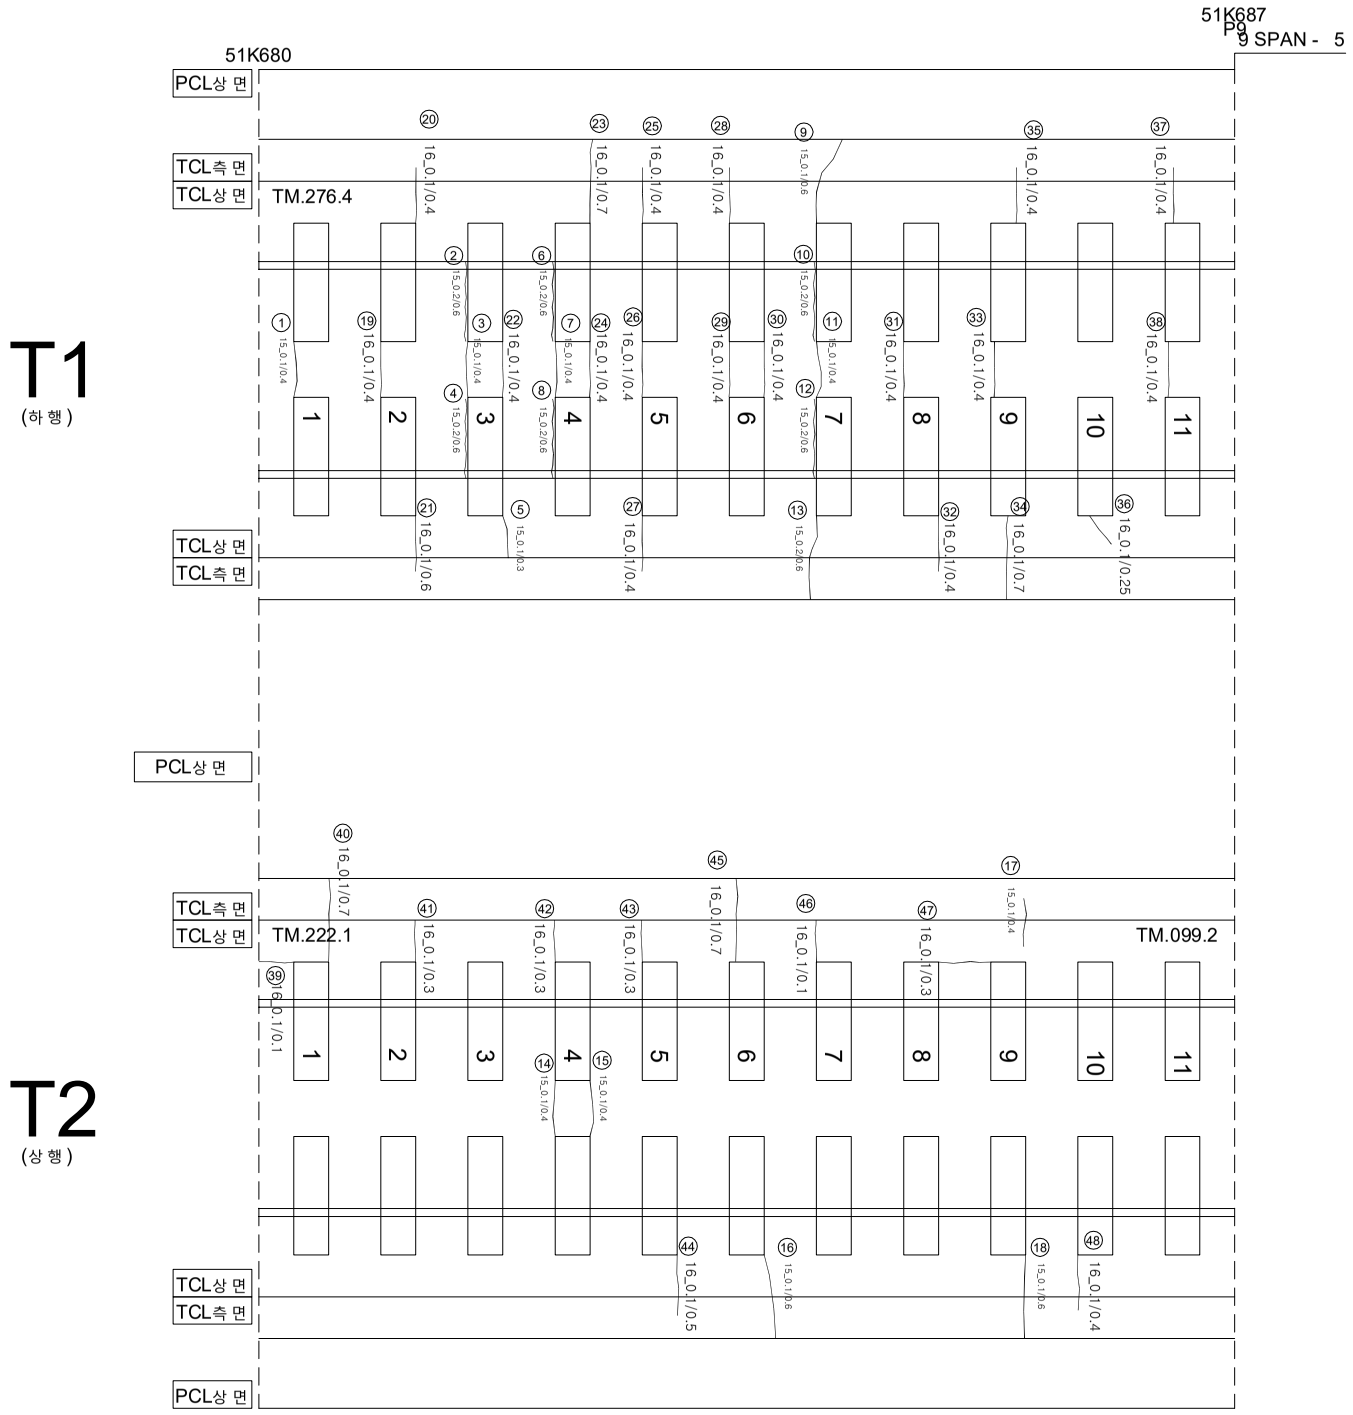
연번	손상	폭		연장		비고	연번	손상	폭		연장		비고
1	균열	0.1	mm	0.4	m		55						
2	경계부 균열	0.2	mm	0.6	m		56						
3	균열	0.1	mm	0.4	m		57						
4	경계부 균열	0.2	mm	0.6	m		58						
5	균열	0.1	mm	0.3	m		59						
6	경계부 균열	0.2	mm	0.6	m		60						
7	균열	0.1	mm	0.4	m		61						
8	경계부 균열	0.2	mm	0.6	m		62						
9	균열	0.1	mm	0.6	m		63						
10	경계부 균열	0.2	mm	0.6	m		64						
11	균열	0.1	mm	0.4	m		65						
12	경계부 균열	0.2	mm	0.6	m		66						
13	균열	0.2	mm	0.6	m		67						
14	균열	0.1	mm	0.4	m		68						
15	균열	0.1	mm	0.4	m		69						
16	균열	0.1	mm	0.6	m		70						
17	균열	0.1	mm	0.4	m		71						
18	균열	0.1	mm	0.6	m		72						
19	균열	0.1	mm	0.4	m		73						
20	균열	0.1	mm	0.4	m		74						
21	균열	0.1	mm	0.6	m		75						
22	균열	0.1	mm	0.4	m		76						
23	균열	0.1	mm	0.7	m		77						
24	균열	0.1	mm	0.4	m		78						
25	균열	0.1	mm	0.4	m		79						
26	균열	0.1	mm	0.4	m		80						
27	균열	0.1	mm	0.4	m		81						
28	균열	0.1	mm	0.4	m		82						
29	균열	0.1	mm	0.4	m		83						
30	균열	0.1	mm	0.4	m		84						
31	균열	0.1	mm	0.4	m		85

32	균열	0.1	mm	0.4	m		86						
33	균열	0.1	mm	0.4	m		87						
34	균열	0.1	mm	0.7	m		88						
35	균열	0.1	mm	0.4	m		89						
36	균열	0.1	mm	0.25	m		90						
37	균열	0.1	mm	0.4	m		91						
38	균열	0.1	mm	0.4	m		92						
39	균열	0.1	mm	0.1	m		93						
40	균열	0.1	mm	0.7	m		94						
41	균열	0.1	mm	0.3	m		95						
42	균열	0.1	mm	0.3	m		96						
43	균열	0.1	mm	0.3	m		97						
44	균열	0.1	mm	0.5	m		98						
45	균열	0.1	mm	0.7	m		99						
46	균열	0.1	mm	0.1	m		100						
47	균열	0.1	mm	0.3	m		101						
48	균열	0.1	mm	0.4	m		102						
49							103						
50							104						
51							105						
52							106						
53							107						
54							108
