외관조사망도 번호
G29_오강교_토공노반_20(51k950~51k960)

호남고속선 오강교_토공노반_20(51.950~51.960km, L=10m)

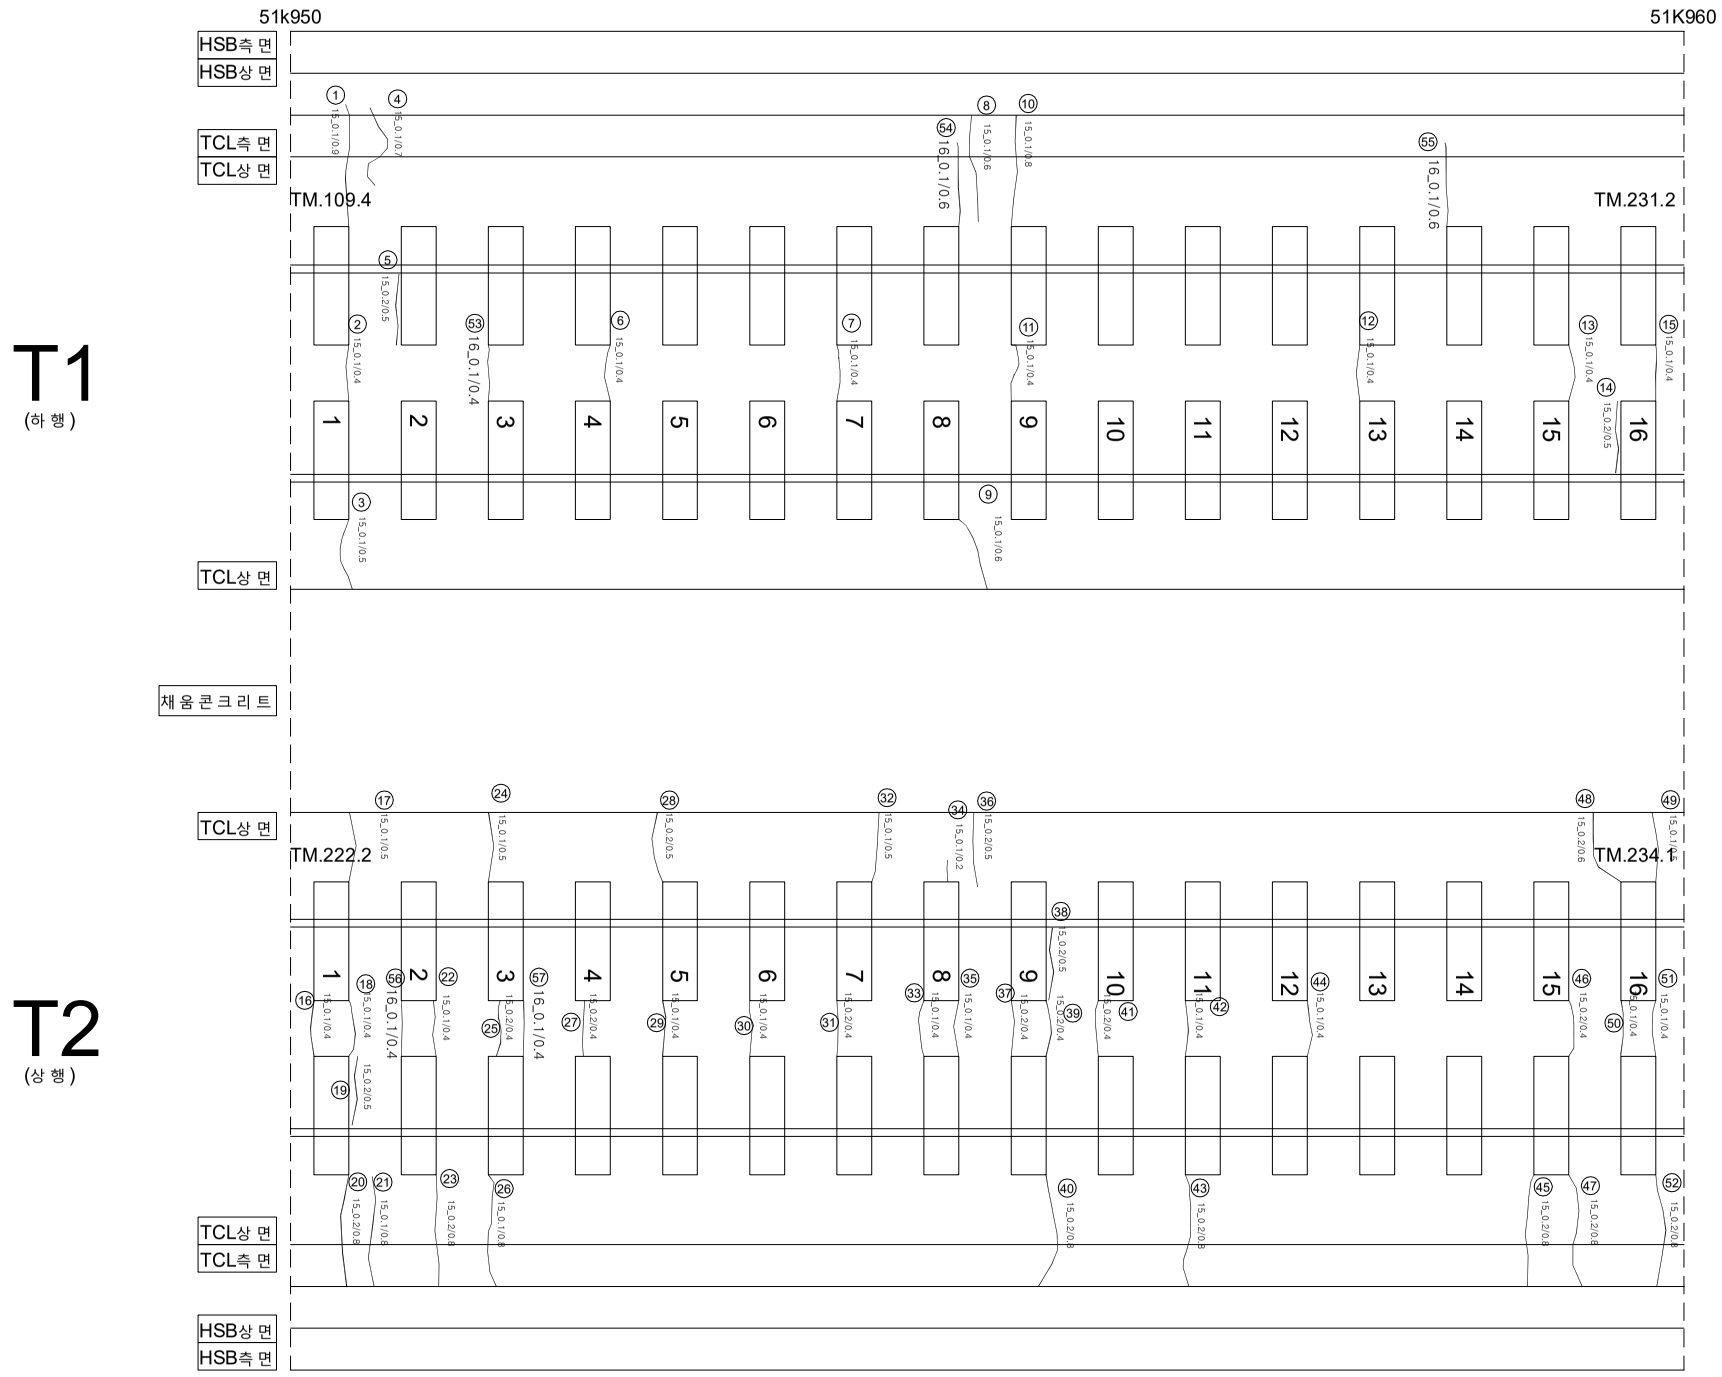
연번	손상	폭		연장		비고	연번	손상	폭		연장		비고
1	균열	0.1	㎜	0.9	m		55	균열	0.1	㎜	0.6	m	
2	균열	0.1	㎜	0.4	m		56	균열	0.1	㎜	0.4	m	
3	균열	0.1	㎜	0.5	m		57	균열	0.1	㎜	0.4	m	
4	균열	0.1	㎜	0.7	m		58						
5	경계부 균열	0.2	㎜	0.5	m		59						
6	균열	0.1	㎜	0.4	m		60						
7	균열	0.1	㎜	0.4	m		61						
8	균열	0.1	㎜	0.6	m		62						
9	균열	0.1	㎜	0.6	m		63						
10	균열	0.1	㎜	0.8	m		64						
11	균열	0.1	㎜	0.4	m		65						
12	균열	0.1	㎜	0.4	m		66						
13	균열	0.1	㎜	0.4	m		67						
14	경계부 균열	0.2	㎜	0.5	m		68						
15	균열	0.1	㎜	0.4	m		69						
16	균열	0.1	㎜	0.4	m		70						
17	균열	0.1	㎜	0.5	m		71						
18	균열	0.1	㎜	0.4	m		72						
19	경계부 균열	0.2	㎜	0.5	m		73						
20	균열	0.2	㎜	0.8	m		74						
21	균열	0.1	㎜	0.8	m		75						
22	균열	0.1	㎜	0.4	m		76						
23	균열	0.2	㎜	0.8	m		77						
24	균열	0.1	㎜	0.5	m		78						
25	균열	0.2	㎜	0.4	m		79						
26	균열	0.1	㎜	0.8	m		80						
27	균열	0.2	㎜	0.4	m		81						
28	균열	0.2	㎜	0.5	m		82						
29	균열	0.1	㎜	0.4	m		83						
30	균열	0.1	㎜	0.4	m		84						
31	균열	0.2	㎜	0.4	m		85

32	균열	0.1	㎜	0.5	m		86						
33	균열	0.1	㎜	0.4	m		87						
34	균열	0.1	㎜	0.2	m		88						
35	균열	0.1	㎜	0.4	m		89						
36	균열	0.2	㎜	0.5	m		90						
37	균열	0.2	㎜	0.4	m		91						
38	경계부 균열	0.2	㎜	0.5	m		92						
39	균열	0.2	㎜	0.4	m		93						
40	균열	0.2	㎜	0.8	m		94						
41	균열	0.2	㎜	0.4	m		95						
42	균열	0.1	㎜	0.4	m		96						
43	균열	0.2	㎜	0.8	m		97						
44	균열	0.1	㎜	0.4	m		98						
45	균열	0.2	㎜	0.8	m		99						
46	균열	0.2	㎜	0.4	m		100						
47	균열	0.2	㎜	0.8	m		101						
48	균열	0.2	㎜	0.6	m		102						
49	균열	0.1	㎜	0.5	m		103						
50	균열	0.1	㎜	0.4	m		104						
51	균열	0.1	㎜	0.4	m		105						
52	균열	0.2	㎜	0.8	m		106						
53	균열	0.1	㎜	0.4	m		107						
54	균열	0.1	㎜	0.6	m		108
