| 외관조사망도 번호 |
| --- |
| G29_오강교_토공노반_10(51k850~51k860) |

# 호남고속선 오강교_토공노반_10(51.850~51.860km, L=10m)

| 시 행 사 | 용 역 명 | 용 역 사 | 과 업 참 여 자 | | 균열 | | | | |
| --- | --- | --- | --- | --- | --- | --- | --- | --- | --- |
| KORAIL 한국철도공사 KOREA RAILROAD | 2017년도 호남고속선 오송-광주송정간 콘크리트궤도 점검용역 | (주)한국구조물안전연구원<br>(주)한국국토안전연구원<br>(재)한국건설품질연구원 | 이 복 영 | 라 윤 강<br>김 경 기<br>윤 석 기 | | 0.2/2.0 (0.3㎜이하 : 흑색)<br>0.4/2.0 (0.3㎜초과 0.5㎜이하 : 청색)<br>0.6/2.0 (0.5㎜초과 1.0㎜미만 : 적색)<br>1.0/2.0 (1.0㎜이상 : 분홍색) | 침목도상분리<br>망상<br>박리,박락,파손<br>백태 | 재료분리<br>철근노출<br>누수,습윤부<br>시공이음분리,층분리 | | |

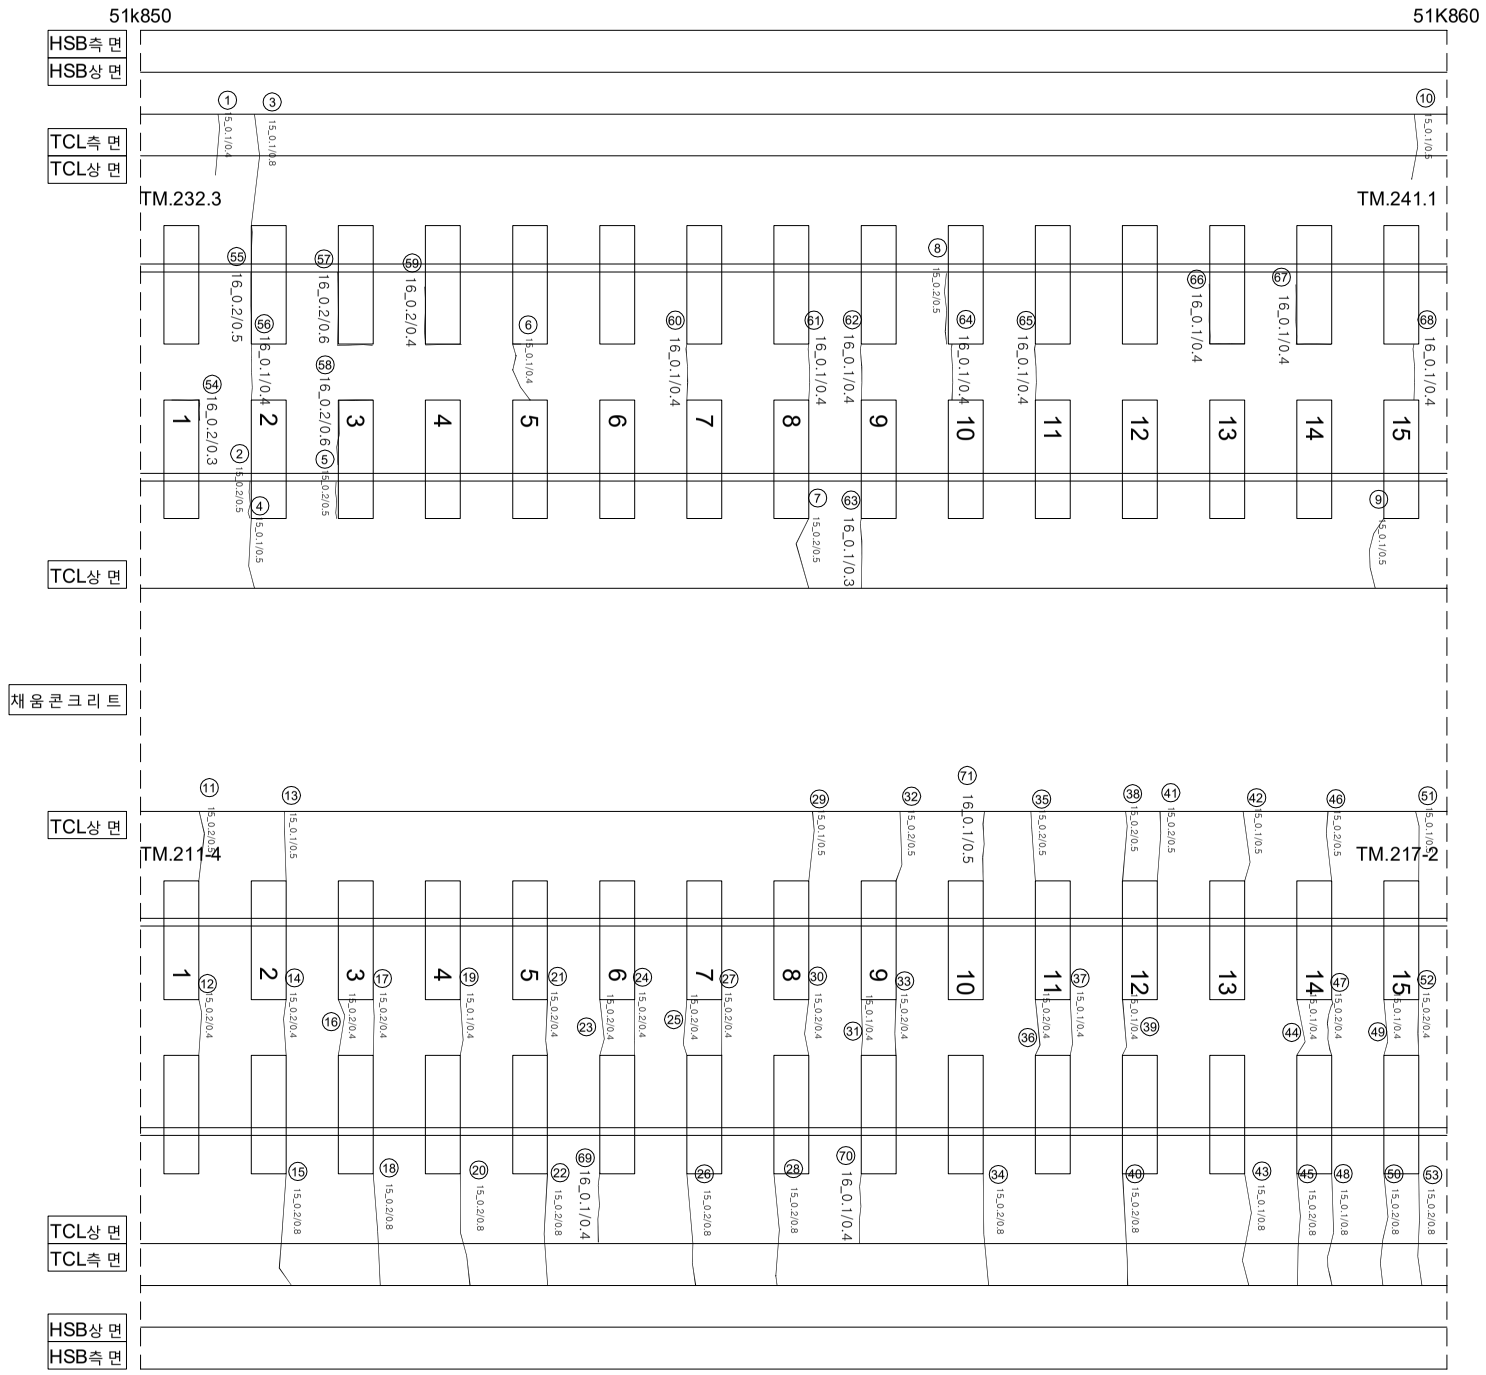
| 연번 | 손상 | 폭 | | 연장 | | 비고 | 연번 | 손상 | 폭 | | 연장 | | 비고 |
| --- | --- | --- | --- | --- | --- | --- | --- | --- | --- | --- | --- | --- | --- |
| 1 | 균열 | 0.1 | mm | 0.4 | m | | 55 | 경계부 균열 | 0.2 | mm | 0.5 | m | |
| 2 | 경계부 균열 | 0.2 | mm | 0.5 | m | | 56 | 균열 | 0.1 | mm | 0.4 | m | |
| 3 | 균열 | 0.1 | mm | 0.8 | m | | 57 | 경계부 균열 | 0.2 | mm | 0.6 | m | |
| 4 | 균열 | 0.1 | mm | 0.5 | m | | 58 | 경계부 균열 | 0.2 | mm | 0.6 | m | |
| 5 | 경계부 균열 | 0.2 | mm | 0.5 | m | | 59 | 경계부 균열 | 0.2 | mm | 0.4 | m | |
| 6 | 균열 | 0.1 | mm | 0.4 | m | | 60 | 균열 | 0.1 | mm | 0.4 | m | |
| 7 | 균열 | 0.2 | mm | 0.5 | m | | 61 | 균열 | 0.1 | mm | 0.4 | m | |
| 8 | 경계부 균열 | 0.2 | mm | 0.5 | m | | 62 | 균열 | 0.1 | mm | 0.4 | m | |
