외관조사 일람도 번호
B16_신당교_11 (52.068~52.075)

호남고속선 신당교_11 (52.068~52.075km, S2-5)

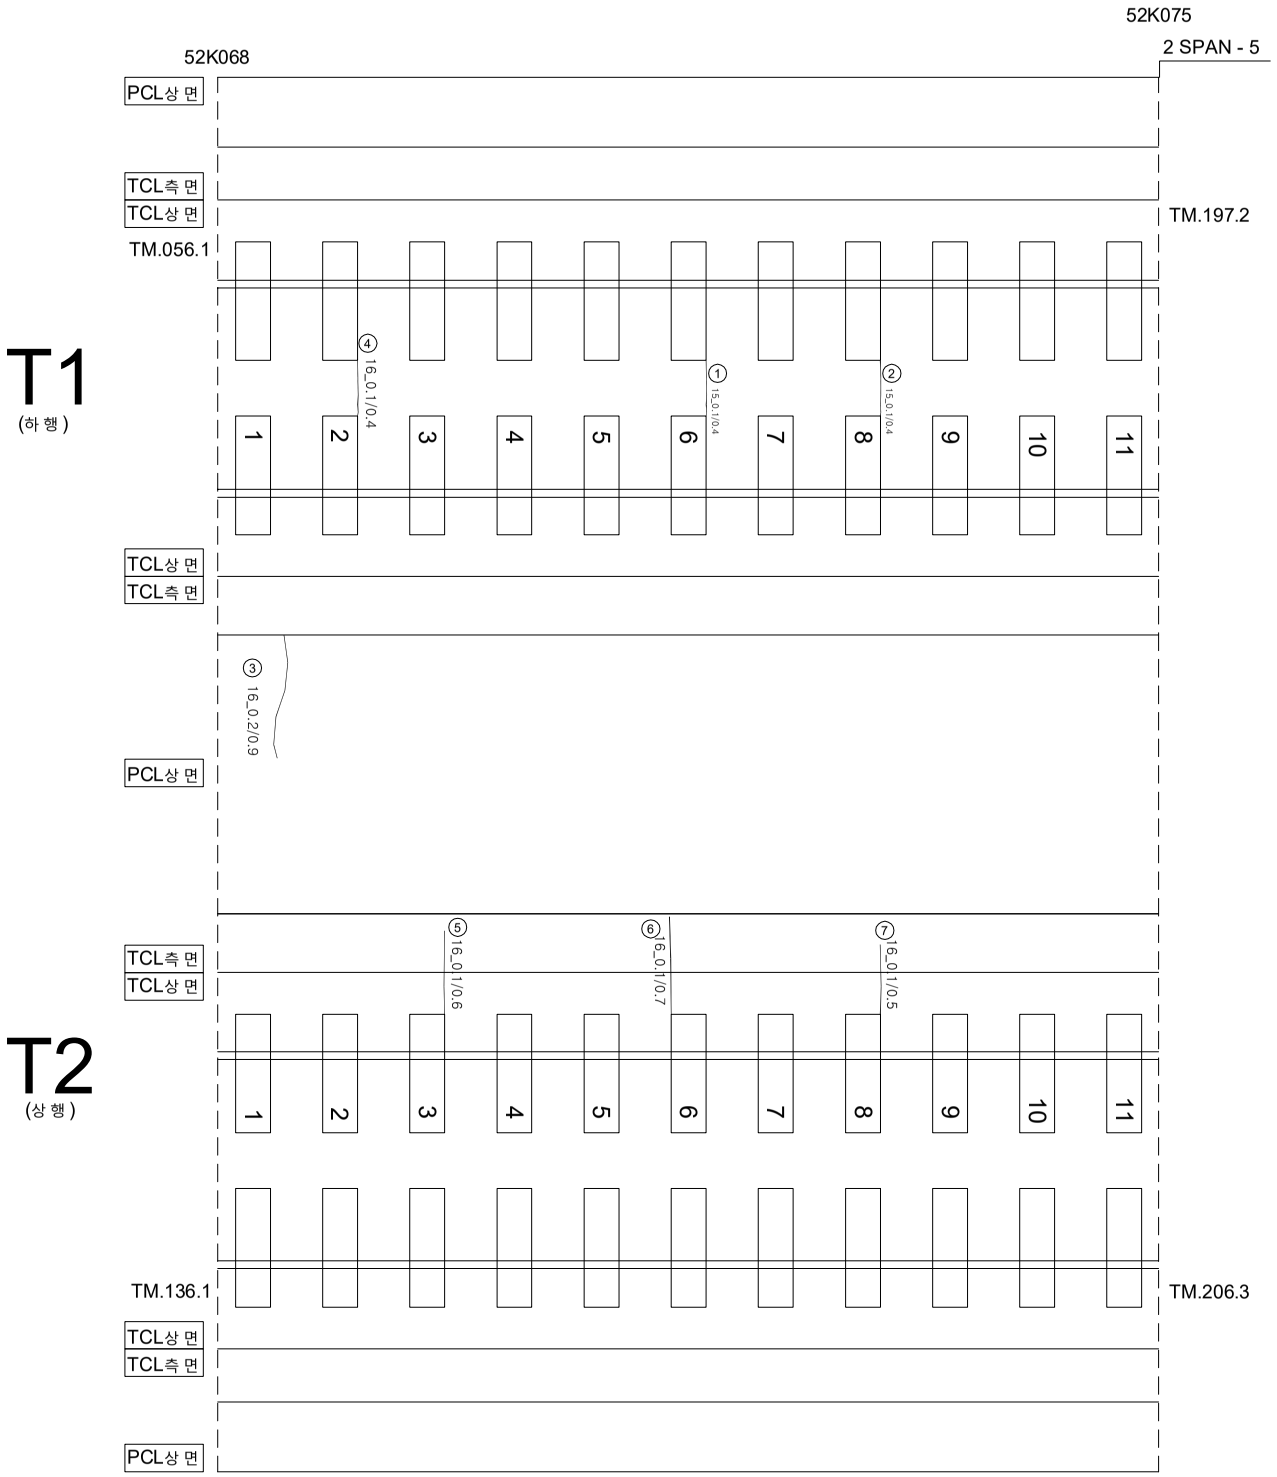
P2

연번	손상	폭		연장		비고	연번	손상	폭		연장		비고
1	균열	0.1	㎜	0.4	m		55						
2	균열	0.1	㎜	0.4	m		56						
3	균열	0.2	㎜	0.9	m		57						
4	균열	0.1	㎜	0.4	m		58						
5	균열	0.1	㎜	0.6	m		59						
6	균열	0.1	㎜	0.7	m		60						
7	균열	0.1	㎜	0.5	m		61						
8							62						
9							63						
10							64						
11							65						
12							66						
13							67						
14							68						
15							69						
16							70						
17							71						
18							72						
19							73						
20							74						
21							75						
22							76						
23							77						
24							78						
25							79						
26							80						
27							81						
28							82						
29							83						
30							84						
31							85						
32							86						
33							87						
34							88						
35							89						
36							90						
37							91						
38							92						
39							93						
40							94						
41							95						
42							96						
43							97						
44							98						
45							99						
46							100						
47							101						
48							102
