외관조사 일람도 번호
B16_신당교_13 (52.082~52.089)

호남고속선 신당교_13 (52.082~52.089km, S3-2)

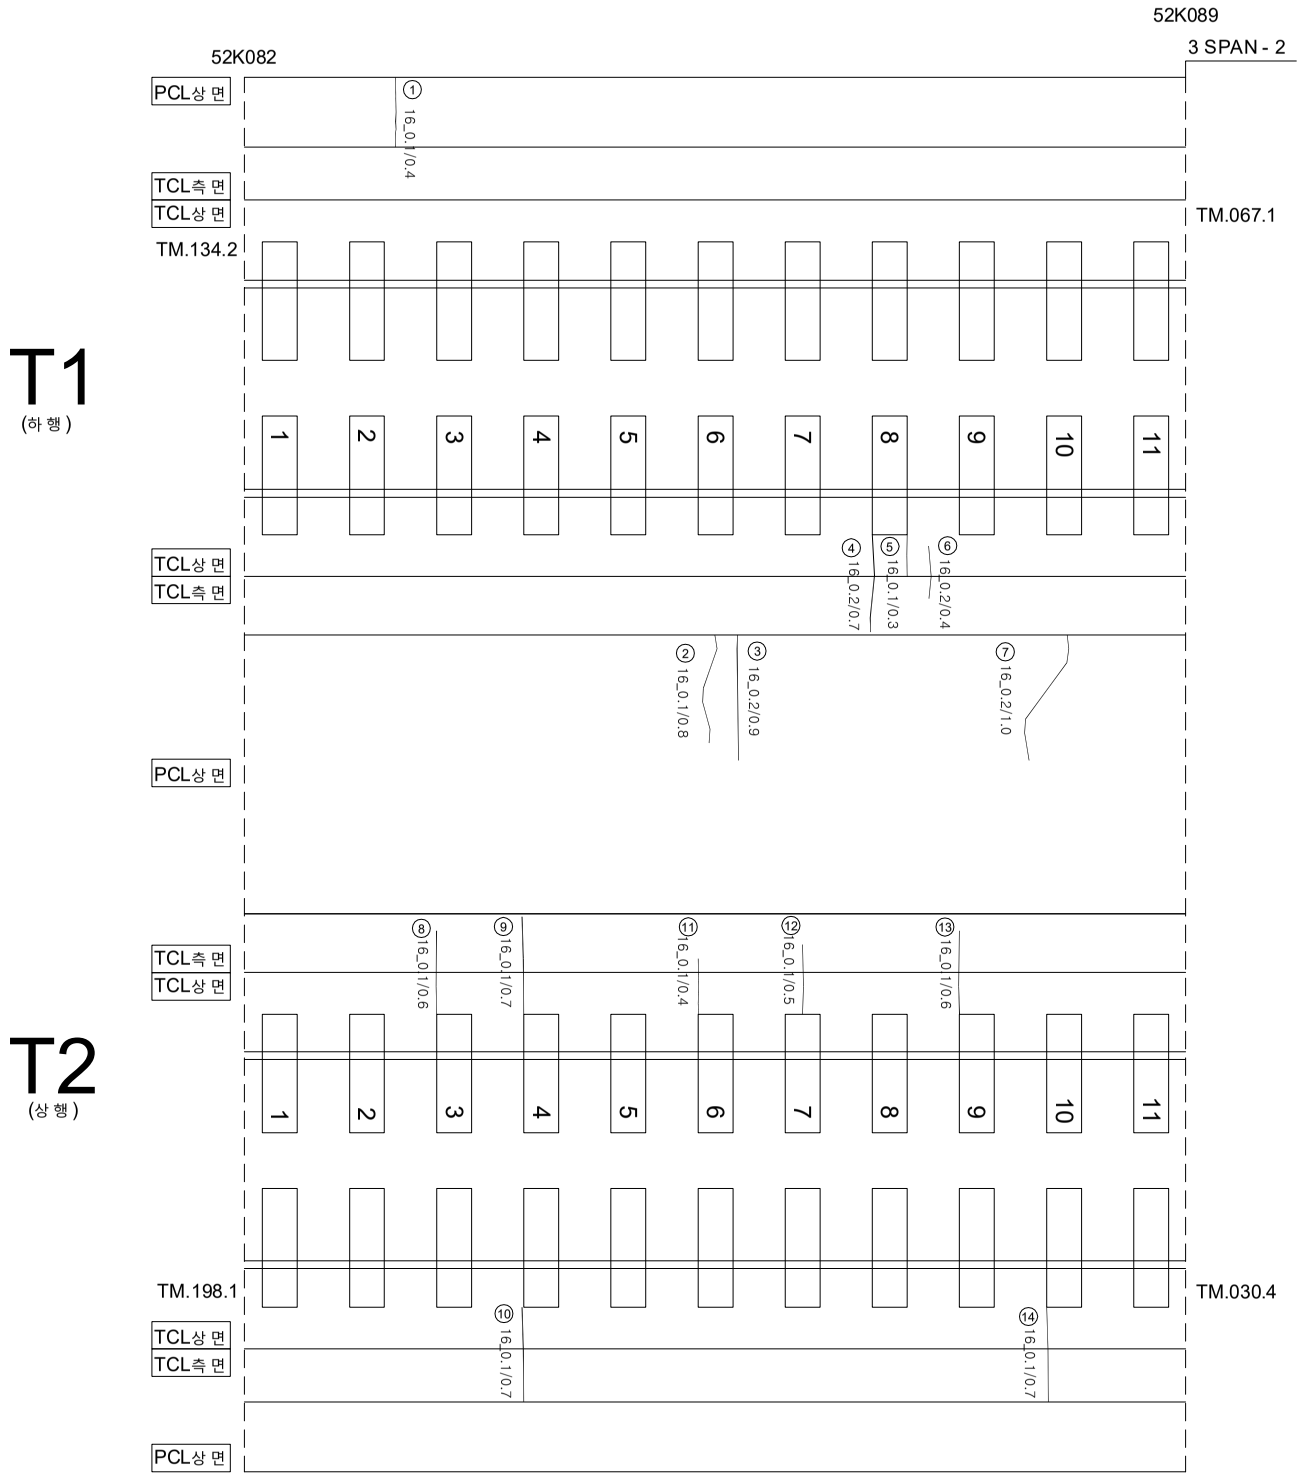
연번	손상	폭		연장		비고	연번	손상	폭		연장		비고
1	균열	0.1	㎜	0.4	m		55						
2	균열	0.1	㎜	0.8	m		56						
3	균열	0.2	㎜	0.9	m		57						
4	균열	0.2	㎜	0.7	m		58						
5	균열	0.1	㎜	0.3	m		59						
6	균열	0.2	㎜	0.4	m		60						
7	균열	0.2	㎜	1.0	m		61						
8	균열	0.1	㎜	0.6	m		62						
9	균열	0.1	㎜	0.7	m		63						
10	균열	0.1	㎜	0.7	m		64						
11	균열	0.1	㎜	0.4	m		65						
12	균열	0.1	㎜	0.5	m		66						
13	균열	0.1	㎜	0.6	m		67						
14	균열	0.2	㎜	0.7	m		68						
15							69						
16							70						
17							71						
18							72						
19							73						
20							74						
21							75						
22							76						
23							77						
24							78						
25							79						
26							80						
27							81						
28							82						
29							83						
30							84						
31							85						
32							86						
33							87						
34							88						
35							89						
36							90						
37							91						
38							92						
39							93						
40							94						
41							95						
42							96						
43							97						
44							98

45							99						
46							100						
47							101						
48							102						
49							103						
50							104						
51							105						
52							106						
53							107						
54							108
