외관조사 평면도 번호
B16_신당교_15 (52.096~52.103)

호남고속선 신당교_15 (52.096~52.103km, S3-4)

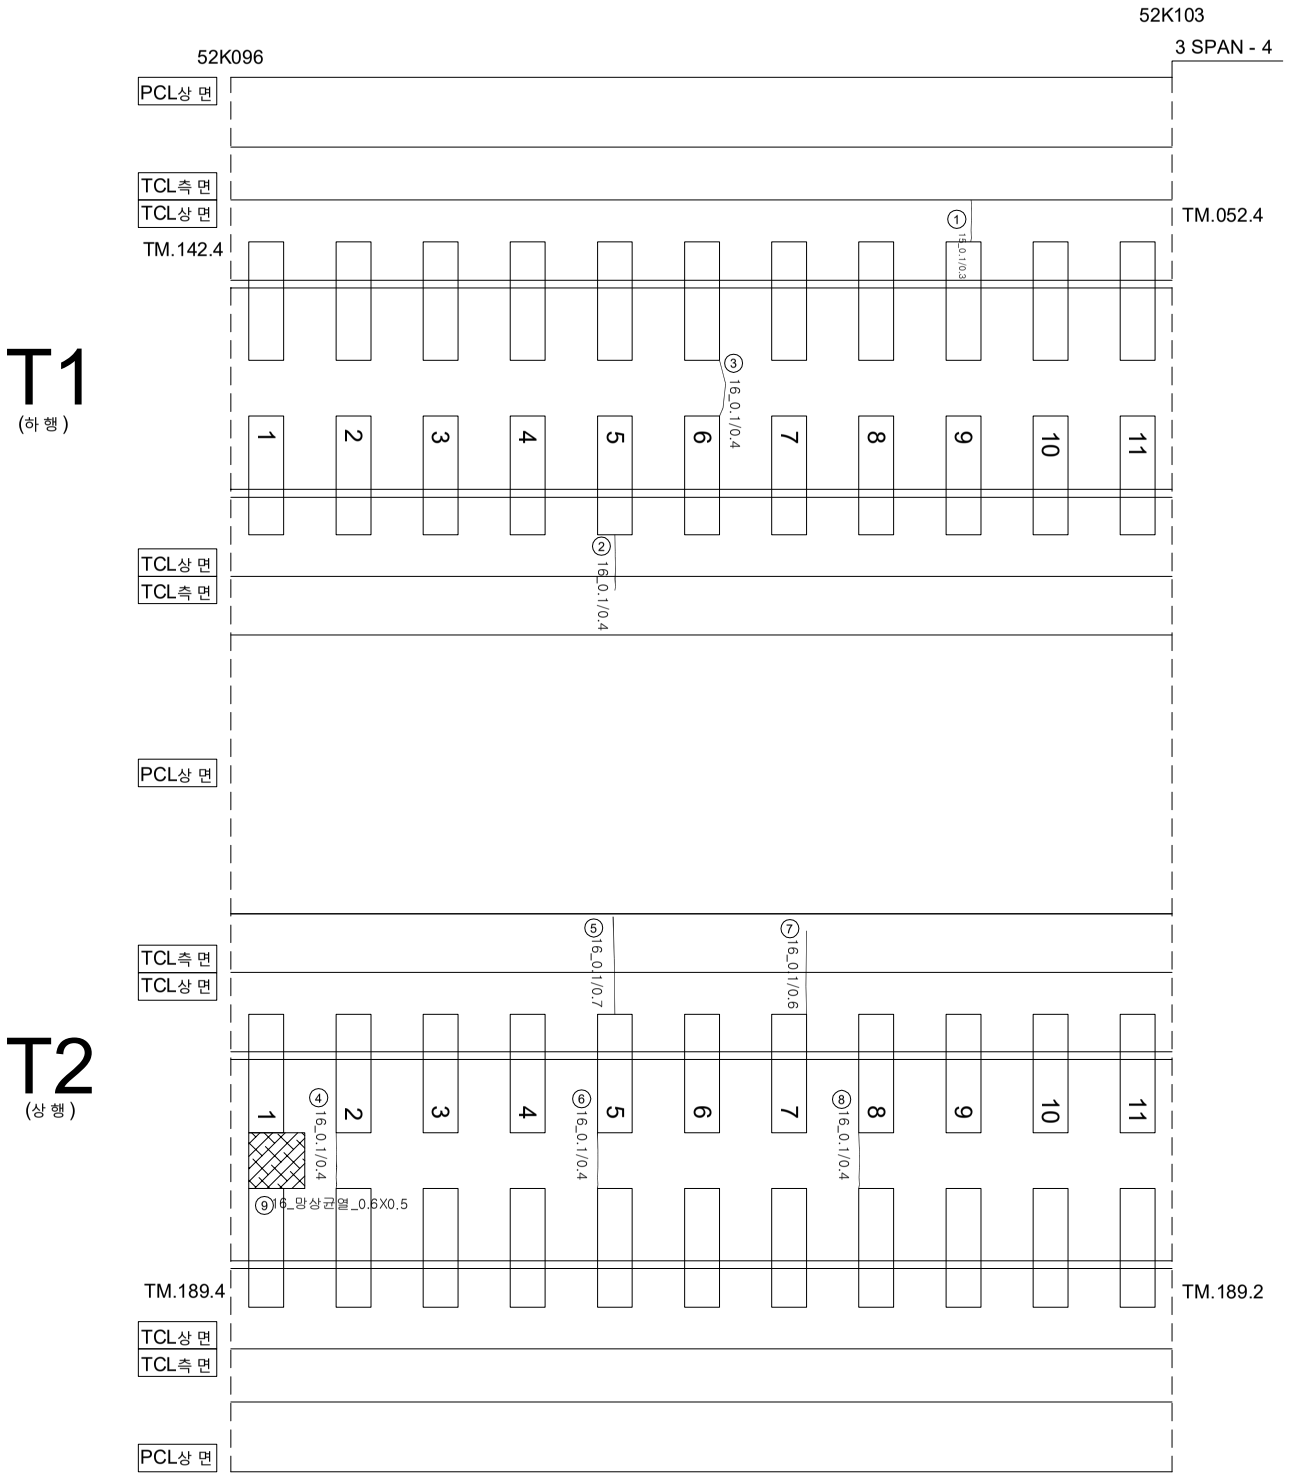
연번	손상	폭		연장		비고	연번	손상	폭		연장		비고
1	균열	0.1	㎜	0.3	m		55						
2	균열	0.1	㎜	0.4	m		56						
3	균열	0.1	㎜	0.4	m		57						
4	균열	0.1	㎜	0.4	m		58						
5	균열	0.1	㎜	0.7	m		59						
6	균열	0.1	㎜	0.4	m		60						
7	균열	0.1	㎜	0.6	m		61						
8	균열	0.1	㎜	0.4	m		62						
9	망상균열	0.4	m	0.4	m		63						
10							64						
11							65						
12							66						
13							67						
14							68						
15							69						
16							70						
17							71						
18							72						
19							73						
20							74						
21							75						
22							76						
23							77						
24							78						
25							79						
26							80						
27							81						
28							82						
29							83						
30							84						
31							85						
32							86						
33							87						
34							88						
35							89						
36							90						
37							91						
38							92						
39							93						
40							94						
41							95						
42							96						
43							97						
44							98						
45							99						
46							100						
47							101
