외관조사 평면도 번호
B16_신당교_16 (52.103~52.110)

호남고속선 신당교_16 (52.103~52.110km, S3-5)

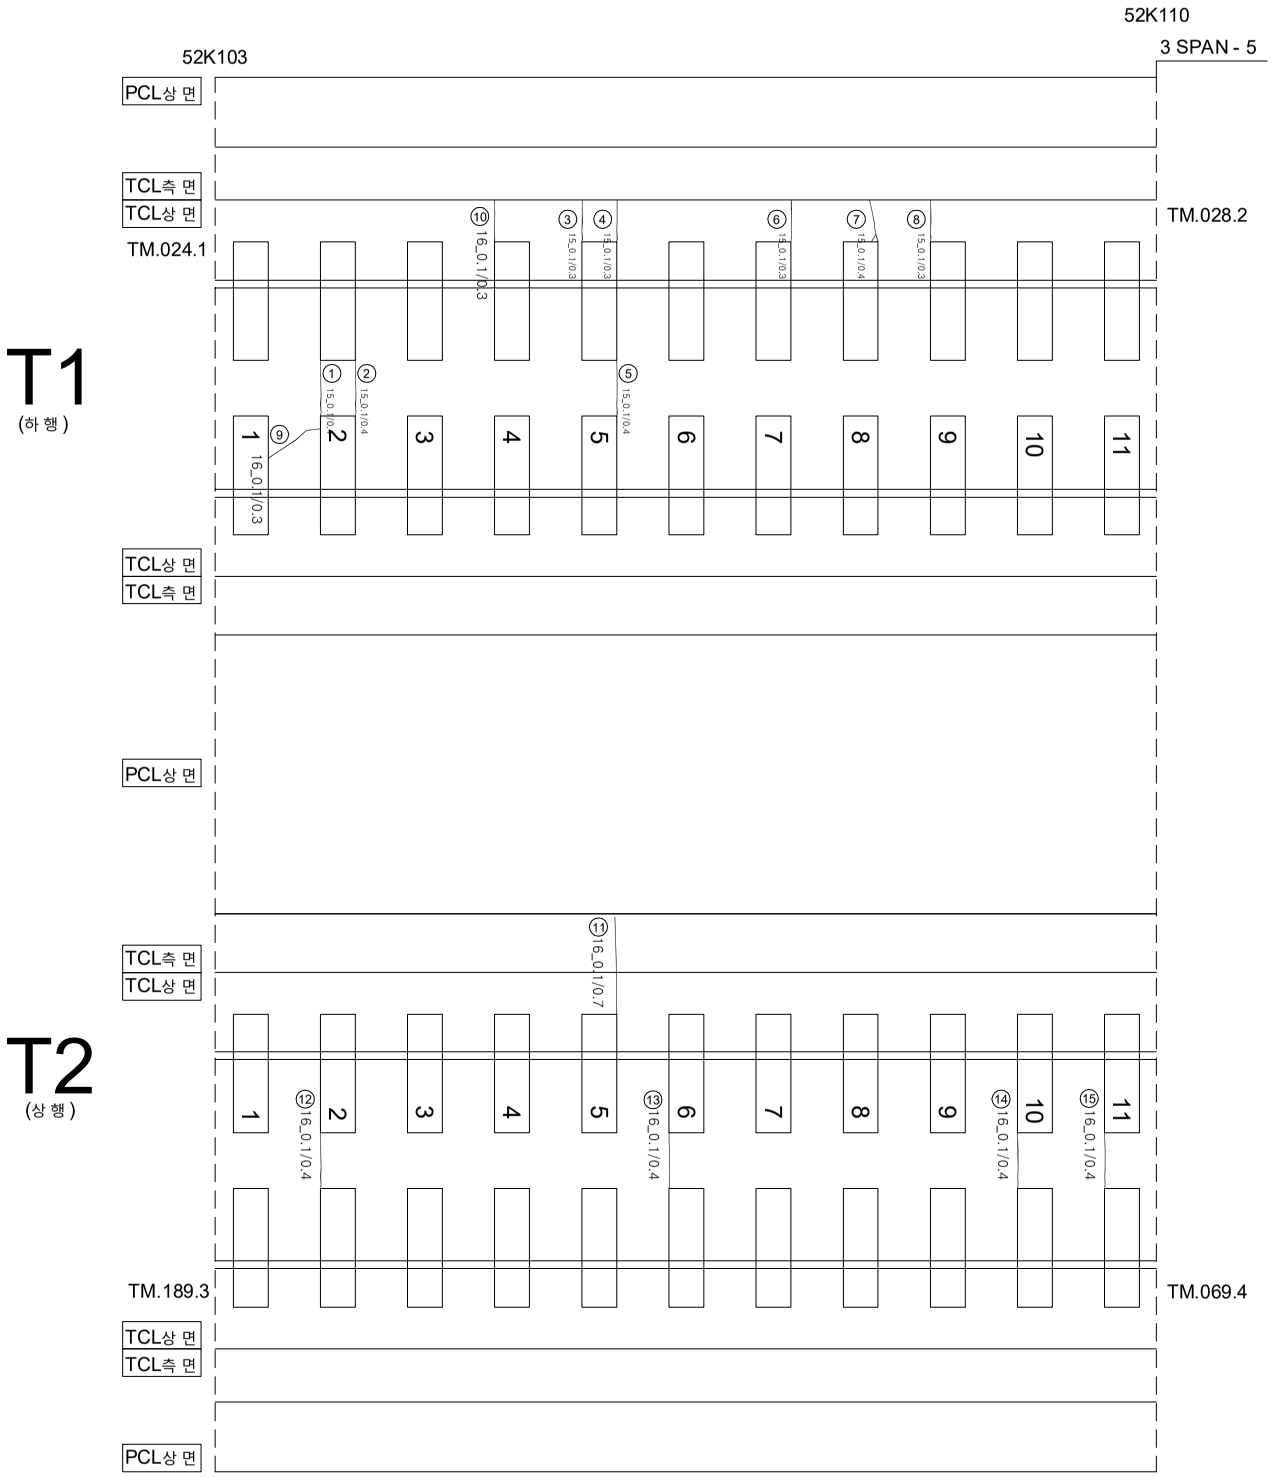
연번	손상	폭		연장		비고	연번	손상	폭		연장		비고
1	균열	0.1	㎜	0.4	m		55						
2	균열	0.1	㎜	0.4	m		56						
3	균열	0.1	㎜	0.3	m		57						
4	균열	0.1	㎜	0.3	m		58						
5	균열	0.1	㎜	0.4	m		59						
6	균열	0.1	㎜	0.3	m		60						
7	균열	0.1	㎜	0.4	m		61						
8	균열	0.1	㎜	0.3	m		62						
9	균열	0.1	㎜	0.3	m		63						
10	균열	0.1	㎜	0.3	m		64						
11	균열	0.1	㎜	0.7	m		65						
12	균열	0.1	㎜	0.4	m		66						
13	균열	0.1	㎜	0.4	m		67						
14	균열	0.1	㎜	0.4	m		68						
15	균열	0.1	㎜	0.4	m		69						
16							70						
17							71						
18							72						
19							73						
20							74						
21							75						
22							76						
23							77						
24							78						
25							79						
26							80						
27							81						
28							82						
29							83						
30							84						
31							85						
32							86						
33							87						
34							88						
35							89						
36							90						
37							91						
38							92						
39							93						
40							94						
41							95						
42							96						
43							97

44							98						
45							99						
46							100						
47							101						
48							102						
49							103						
50							104						
51							105						
52							106						
53							107						
54							108
