외관조사 평면도 번호
B16_신당교_17 (52.110~52.117)

호남고속선 신당교_17 (52.110~52.117km, S4-1)

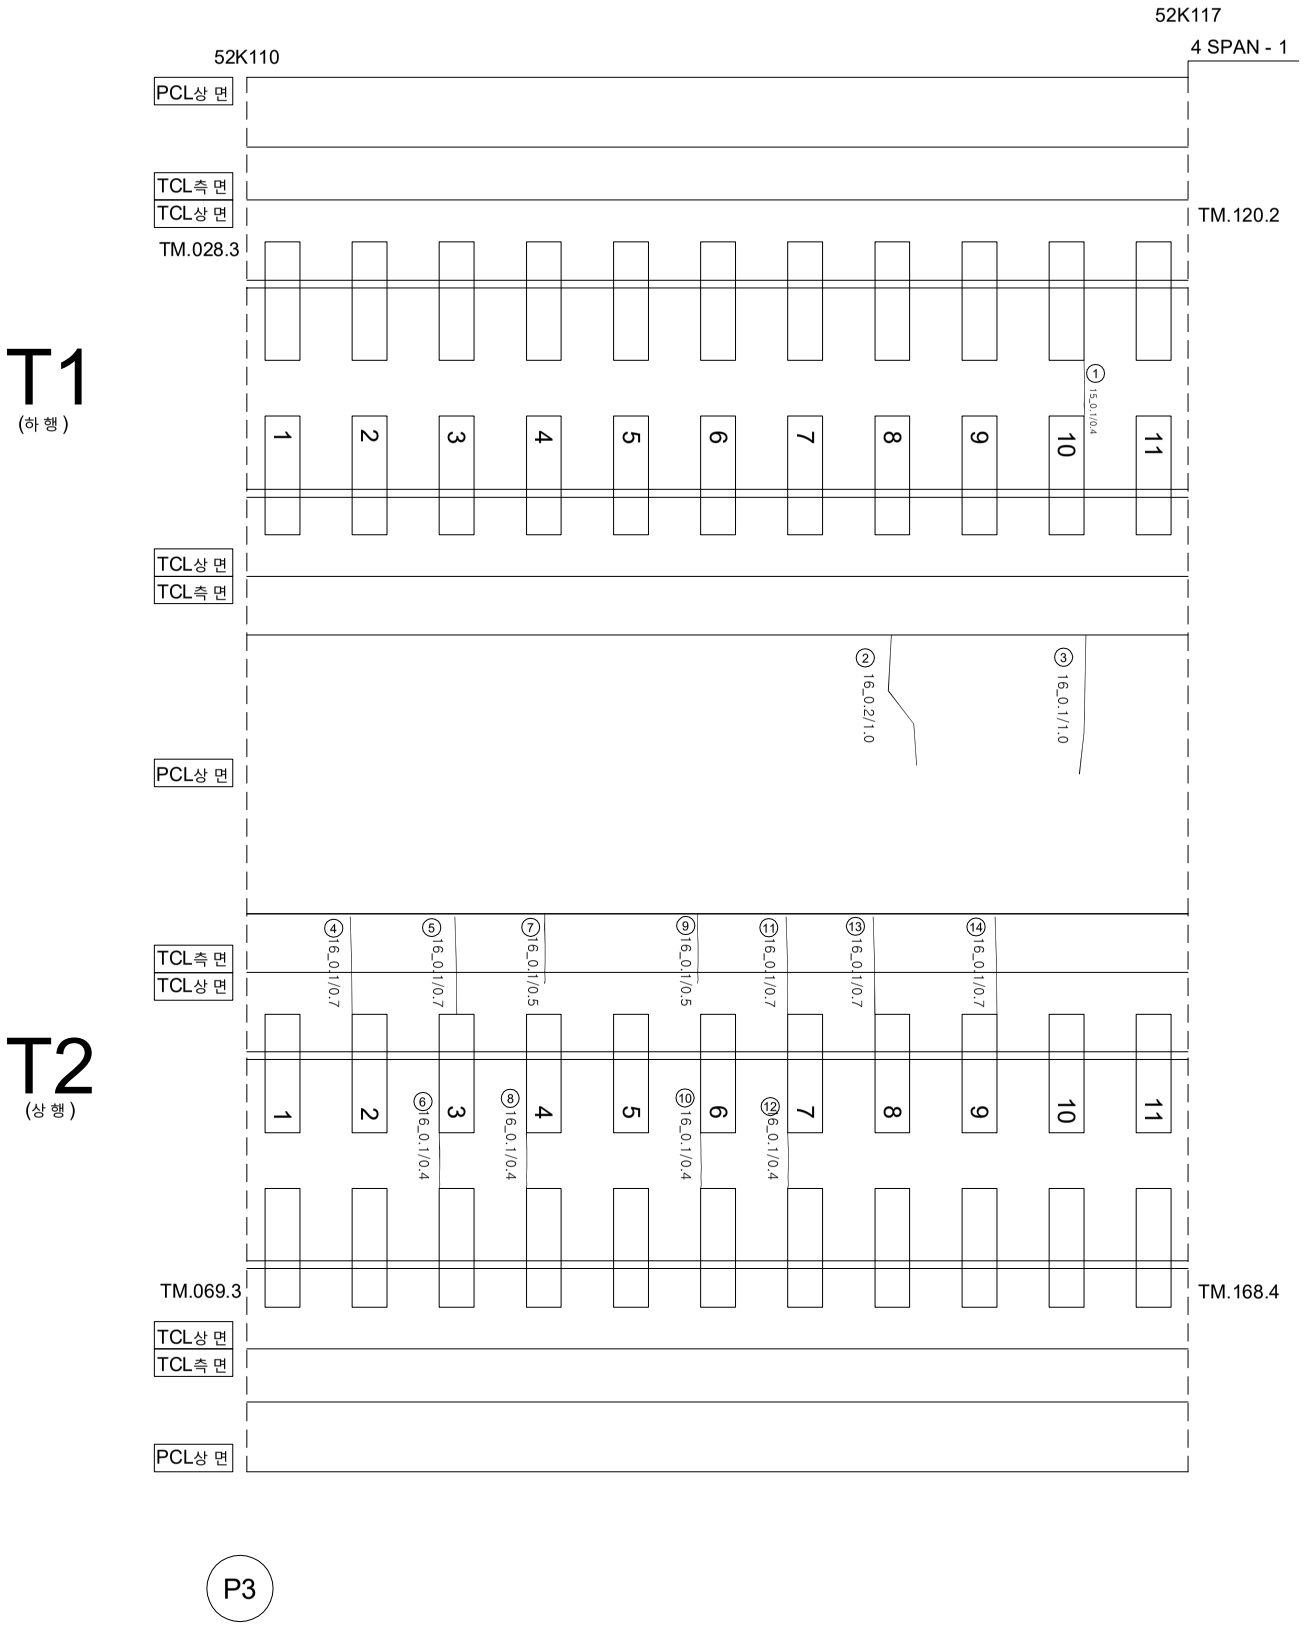
연번	손상	폭		연장		비고	연번	손상	폭		연장		비고
1	균열	0.1	㎜	0.4	m		55						
2	균열	0.2	㎜	1.0	m		56						
3	균열	0.1	㎜	1.0	m		57						
4	균열	0.2	㎜	0.7	m		58						
5	균열	0.1	㎜	0.7	m		59						
6	균열	0.1	㎜	0.4	m		60						
7	균열	0.1	㎜	0.5	m		61						
8	균열	0.1	㎜	0.4	m		62						
9	균열	0.1	㎜	0.5	m		63						
10	균열	0.1	㎜	0.4	m		64						
11	균열	0.2	㎜	0.7	m		65						
12	균열	0.1	㎜	0.4	m		66						
13	균열	0.1	㎜	0.7	m		67						
14	균열	0.1	㎜	0.7	m		68						
15							69						
16							70						
17							71						
18							72						
19							73						
20							74						
21							75						
22							76						
23							77						
24							78						
25							79						
26							80						
27							81						
28							82						
29							83						
30							84						
31							85						
32							86						
33							87						
34							88						
35							89						
36							90						
37							91						
38							92						
39							93						
40							94						
41							95						
42							96						
43							97						
44							98

45							99						
46							100						
47							101						
48							102						
49							103						
50							104						
51							105						
52							106						
53							107						
54							108
