외관조사 일람도번호
B16_신당교_20 (52.131~52.138)

호남고속선 신당교_20 (52.131~52.138km, S4-4)

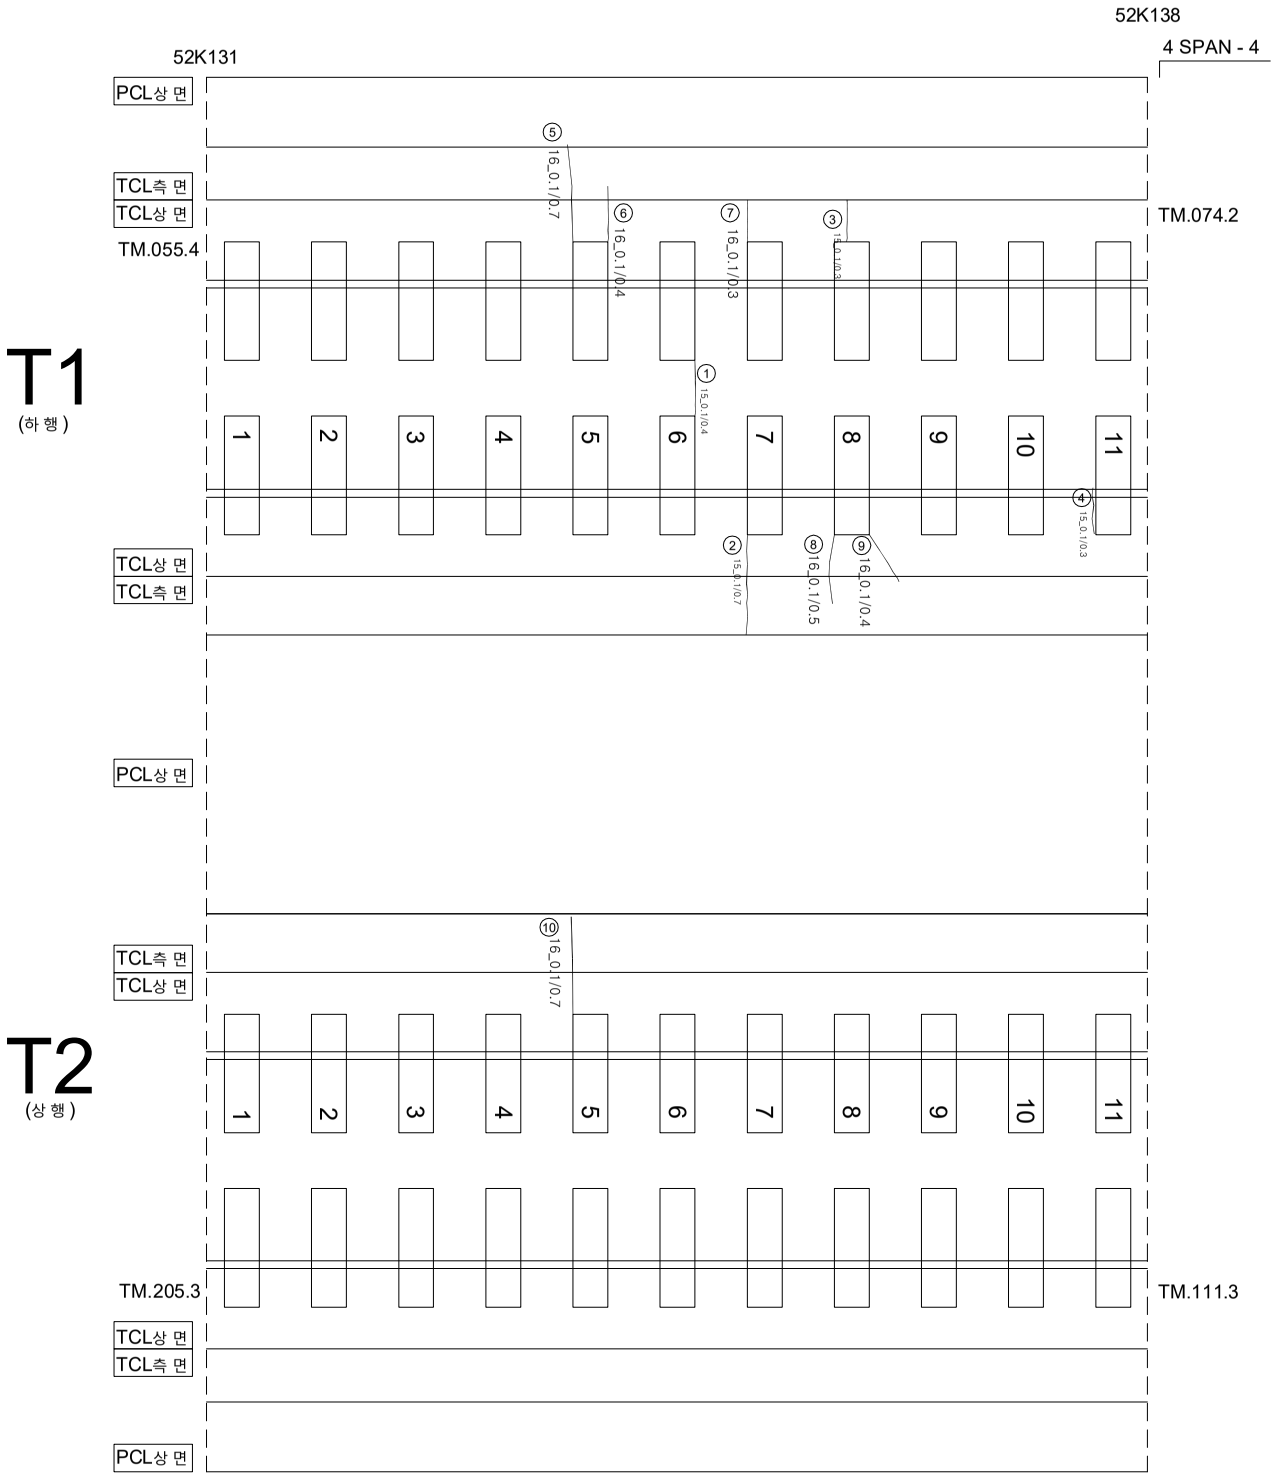
연번	손상	폭		연장		비고	연번	손상	폭		연장		비고
1	균열	0.1	㎜	0.4	m		55						
2	균열	0.1	㎜	0.7	m		56						
3	균열	0.1	㎜	0.3	m		57						
4	경계부 균열	0.1	㎜	0.3	m		58						
5	균열	0.1	㎜	0.7	m		59						
6	균열	0.1	㎜	0.4	m		60						
7	균열	0.1	㎜	0.3	m		61						
8	균열	0.1	㎜	0.5	m		62						
9	균열	0.1	㎜	0.4	m		63						
10	균열	0.1	㎜	0.7	m		64						
11							65						
12							66						
13							67						
14							68						
15							69						
16							70						
17							71						
18							72						
19							73						
20							74						
21							75						
22							76						
23							77						
24							78						
25							79						
26							80						
27							81						
28							82						
29							83						
30							84						
31							85						
32							86						
33							87						
34							88						
35							89						
36							90						
37							91						
38							92						
39							93						
40							94						
41							95						
42							96						
43							97						
44							98						
45							99						
46							100
