외관조사 일람도 번호
B16_신당교_21 (52.138~52.145)

호남고속선 신당교_21 (52.138~52.145km, S4-5)

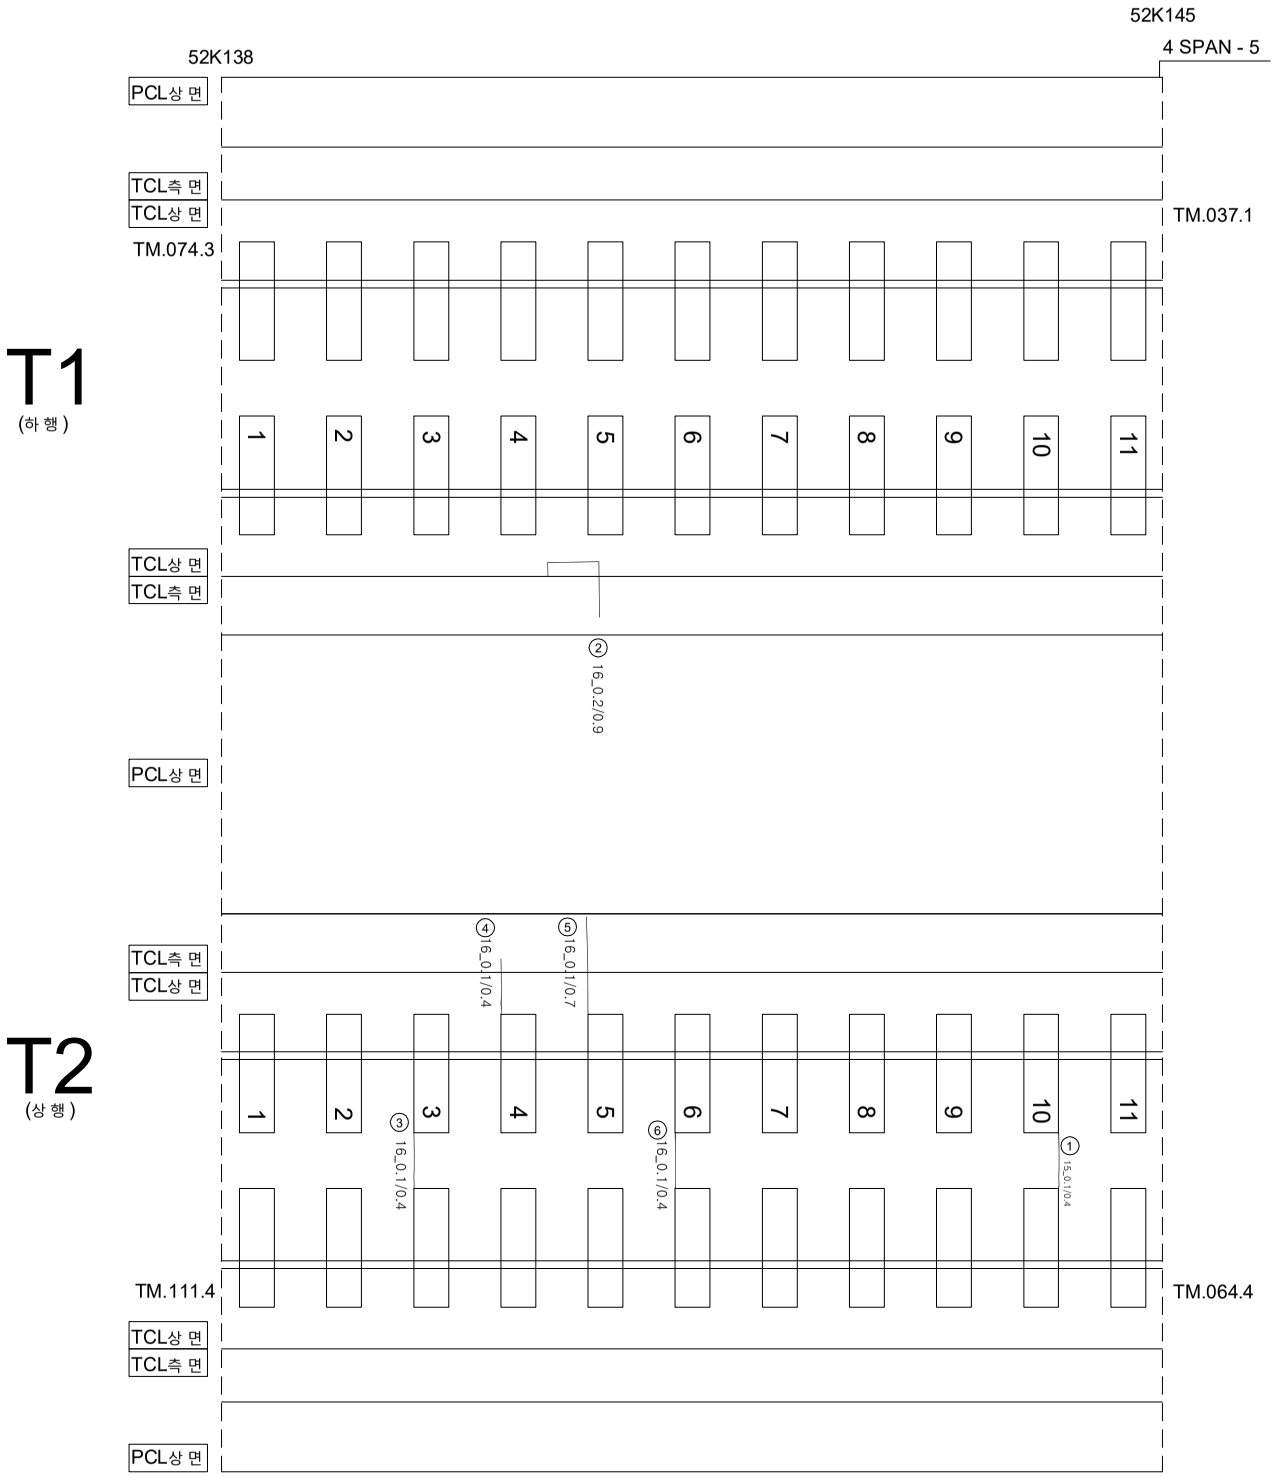
연번	손상	폭		연장		비고	연번	손상	폭		연장		비고
1	균열	0.1	㎜	0.4	m		55						
2	균열	0.2	㎜	0.9	m		56						
3	균열	0.1	㎜	0.4	m		57						
4	균열	0.1	㎜	0.4	m		58						
5	균열	0.1	㎜	0.7	m		59						
6	균열	0.1	㎜	0.4	m		60						
7							61						
8							62						
9							63						
10							64						
11							65						
12							66						
13							67						
14							68						
15							69						
16							70						
17							71						
18							72						
19							73						
20							74						
21							75						
22							76						
23							77						
24							78						
25							79						
26							80						
27							81						
28							82						
29							83						
30							84						
31							85						
32							86						
33							87						
34							88						
35							89						
36							90						
37							91						
38							92						
39							93						
40							94						
41							95						
42							96						
43							97						
44							98						
45							99						
46							100						
47							101						
48							102

49							103						
50							104						
51							105						
52							106						
53							107						
54							108
