외관조사 평면도 번호
B16_신당교_22 (52.145~52.152)

호남고속선 신당교_22 (52.145~52.152 km, S5-1)

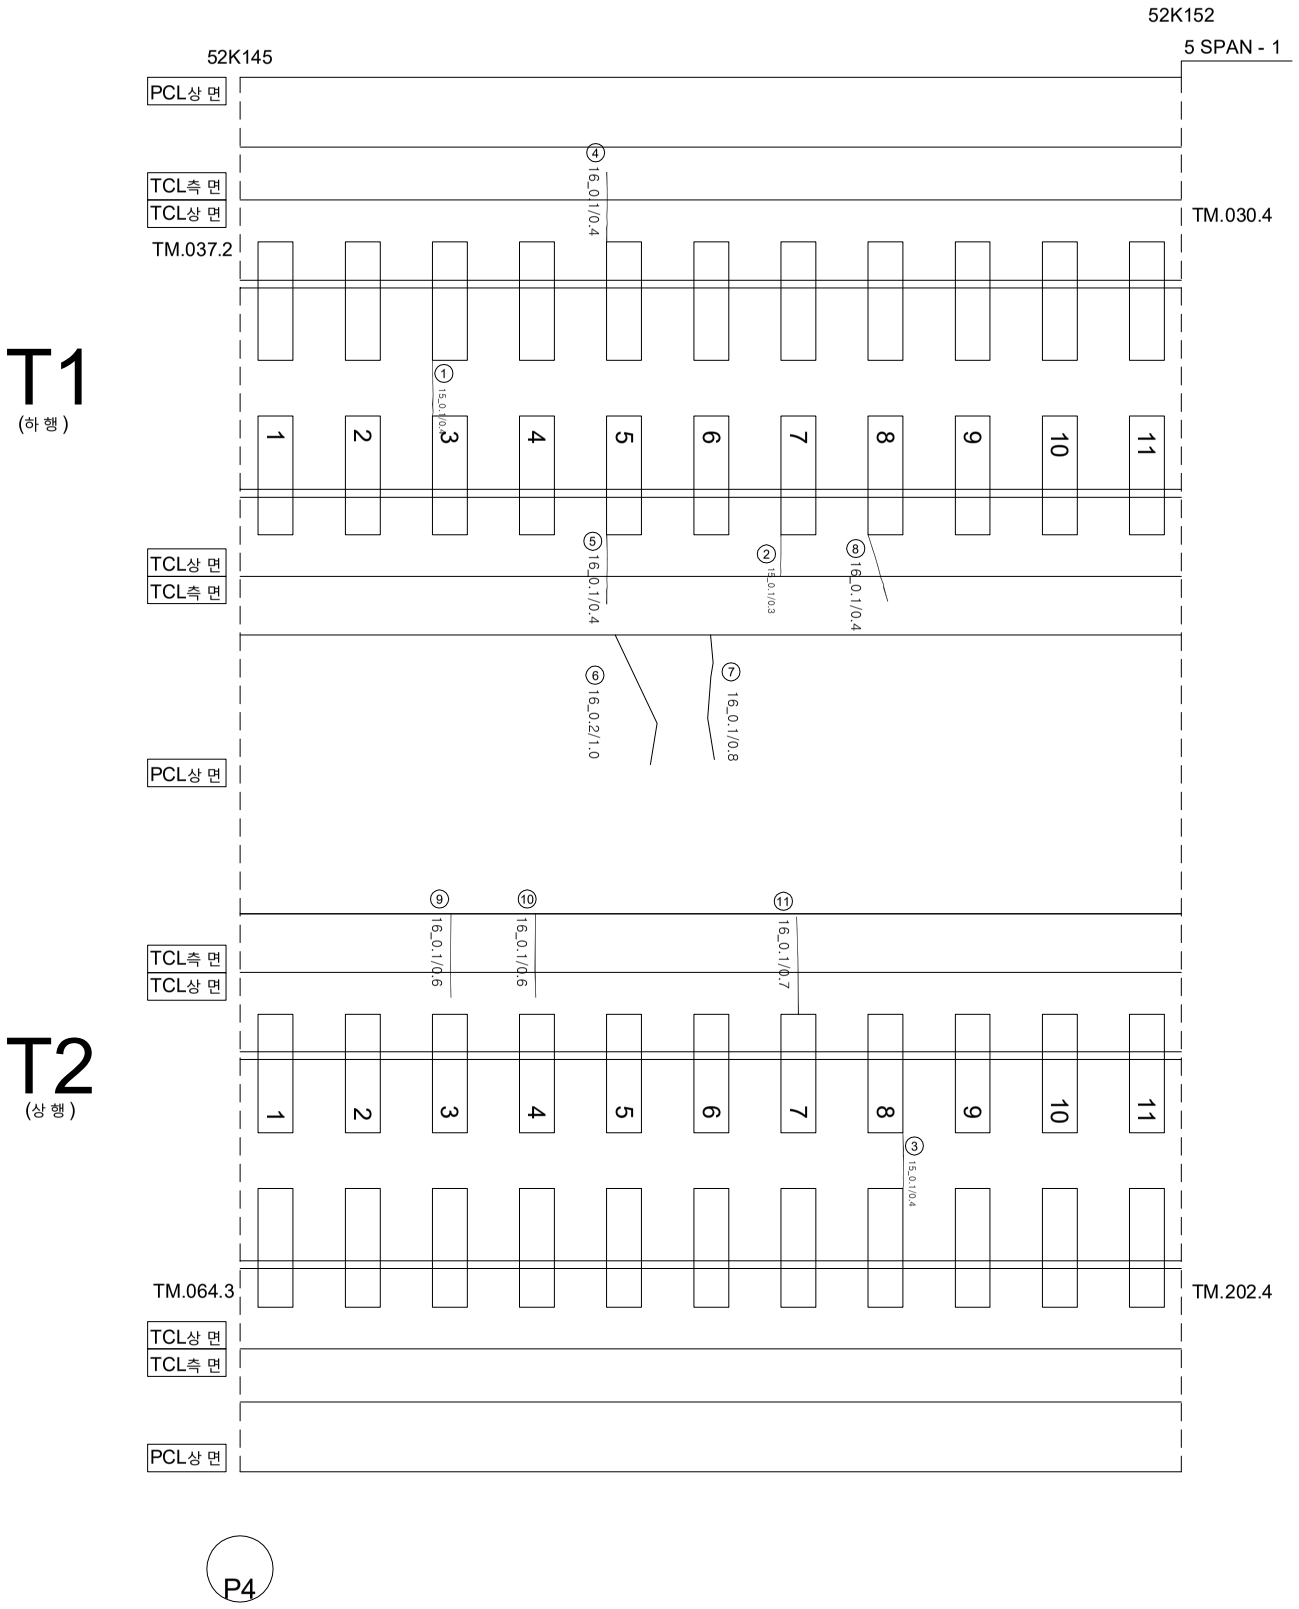
연번	손상	폭		연장		비고	연번	손상	폭		연장		비고
1	균열	0.1	㎜	0.4	m		55						
2	균열	0.1	㎜	0.3	m		56						
3	균열	0.1	㎜	0.4	m		57						
4	균열	0.1	㎜	0.4	m		58						
5	균열	0.1	㎜	0.4	m		59						
6	균열	0.2	㎜	1.0	m		60						
7	균열	0.1	㎜	0.8	m		61						
8	균열	0.1	㎜	0.4	m		62						
9	균열	0.1	㎜	0.6	m		63						
10	균열	0.1	㎜	0.6	m		64						
11	균열	0.1	㎜	0.7	m		65						
12							66						
13							67						
14							68						
15							69						
16							70						
17							71						
18							72						
19							73						
20							74						
21							75						
22							76						
23							77						
24							78						
25							79						
26							80						
27							81						
28							82						
29							83						
30							84						
31							85						
32							86						
33							87						
34							88						
35							89						
36							90						
37							91						
38							92						
39							93						
40							94						
41							95						
42							96						
43							97						
44							98						
45							99						
46							100

47							101						
48							102						
49							103						
50							104						
51							105						
52							106						
53							107						
54							108
