외관조사 일람도 번호
B16_신당교_23 (52.152~52.159)

호남고속선 신당교_23 (52.152~52.159km, S5-2)

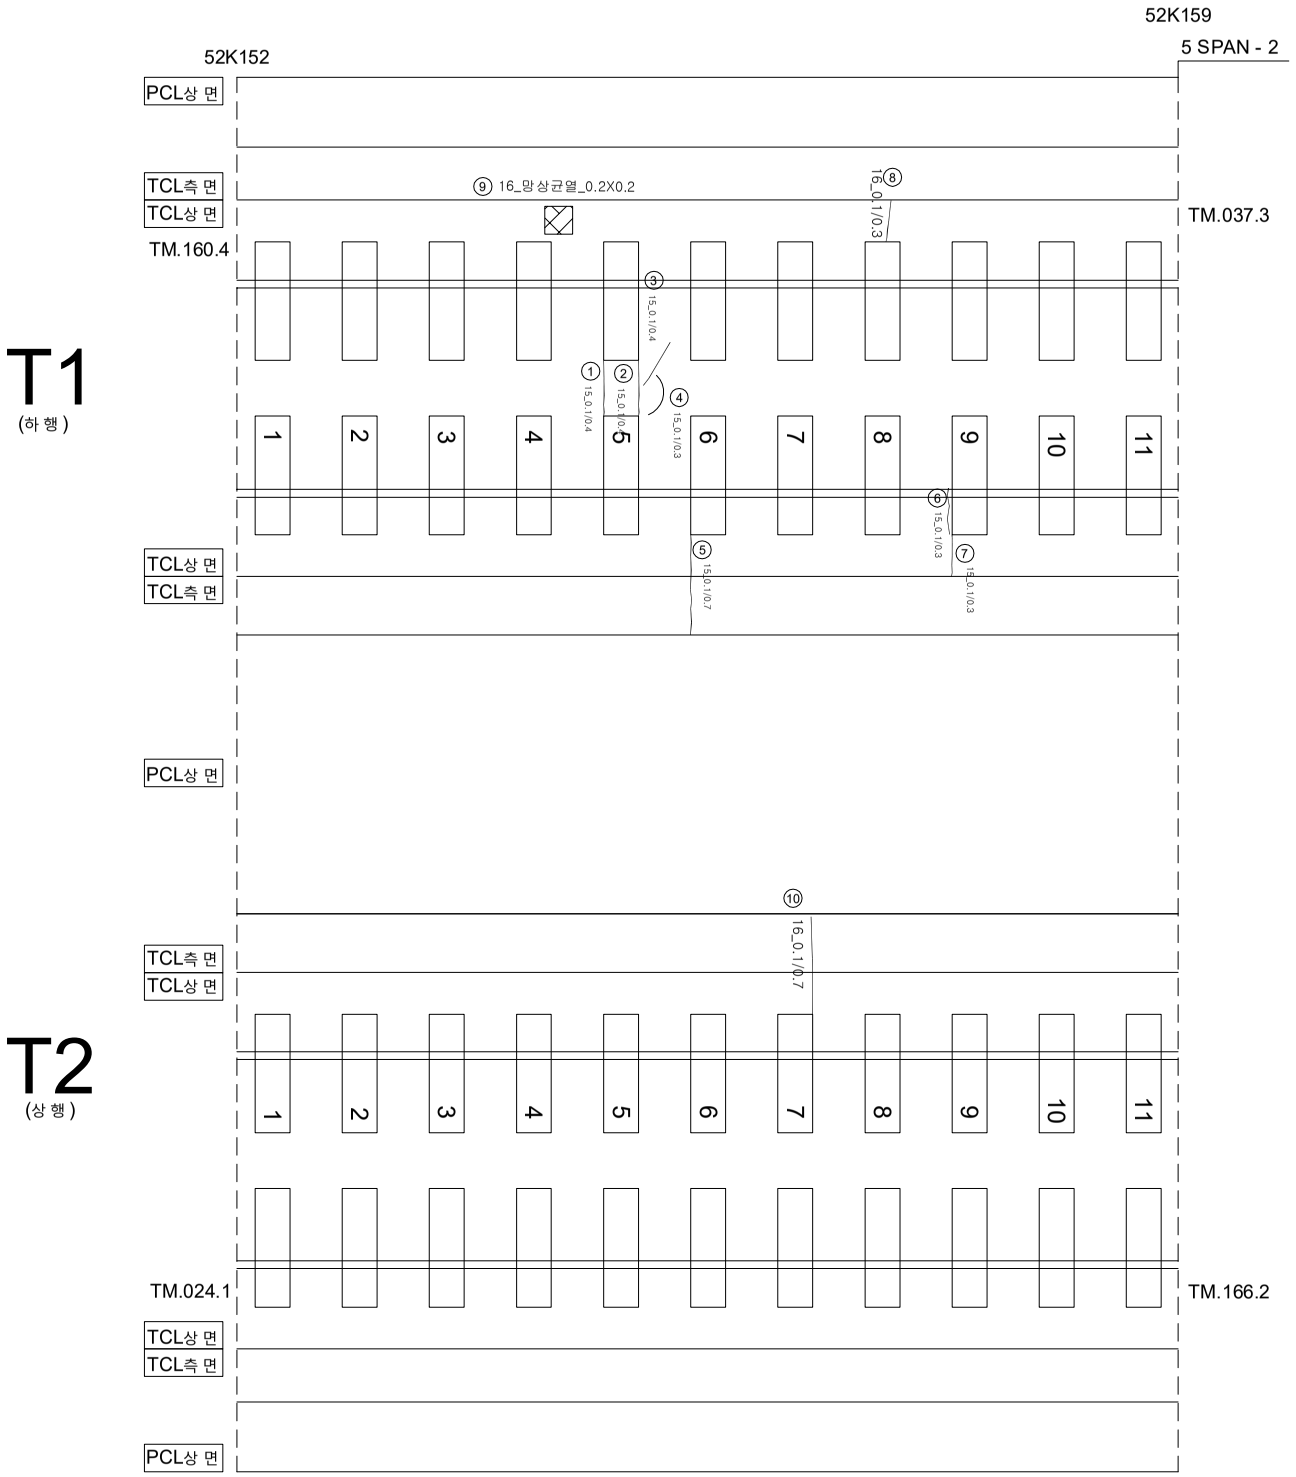
연번	손상	폭		연장		비고	연번	손상	폭		연장		비고
1	균열	0.1	㎜	0.4	m		55						
2	균열	0.1	㎜	0.4	m		56						
3	균열	0.1	㎜	0.4	m		57						
4	균열	0.1	㎜	0.3	m		58						
5	균열	0.1	㎜	0.7	m		59						
6	경계부 균열	0.1	㎜	0.3	m		60						
7	균열	0.1	㎜	0.3	m		61						
8	균열	0.1	㎜	0.3	m		62						
9	망상균열	0.2	m	0.2	m		63						
10	균열	0.1	㎜	0.7	m		64						
11							65						
12							66						
13							67						
14							68						
15							69						
16							70						
17							71						
18							72						
19							73						
20							74						
21							75						
22							76						
23							77						
24							78						
25							79						
26							80						
27							81						
28							82						
29							83						
30							84						
31							85						
32							86						
33							87						
34							88						
35							89						
36							90						
37							91						
38							92						
39							93						
40							94						
41							95						
42							96						
43							97						
44							98						
45							99						
46							100
