외관조사 일람도번호
B16_신당교_24 (52.159~52.166)

호남고속선 신당교_24 (52.159~52.166km, S5-3)

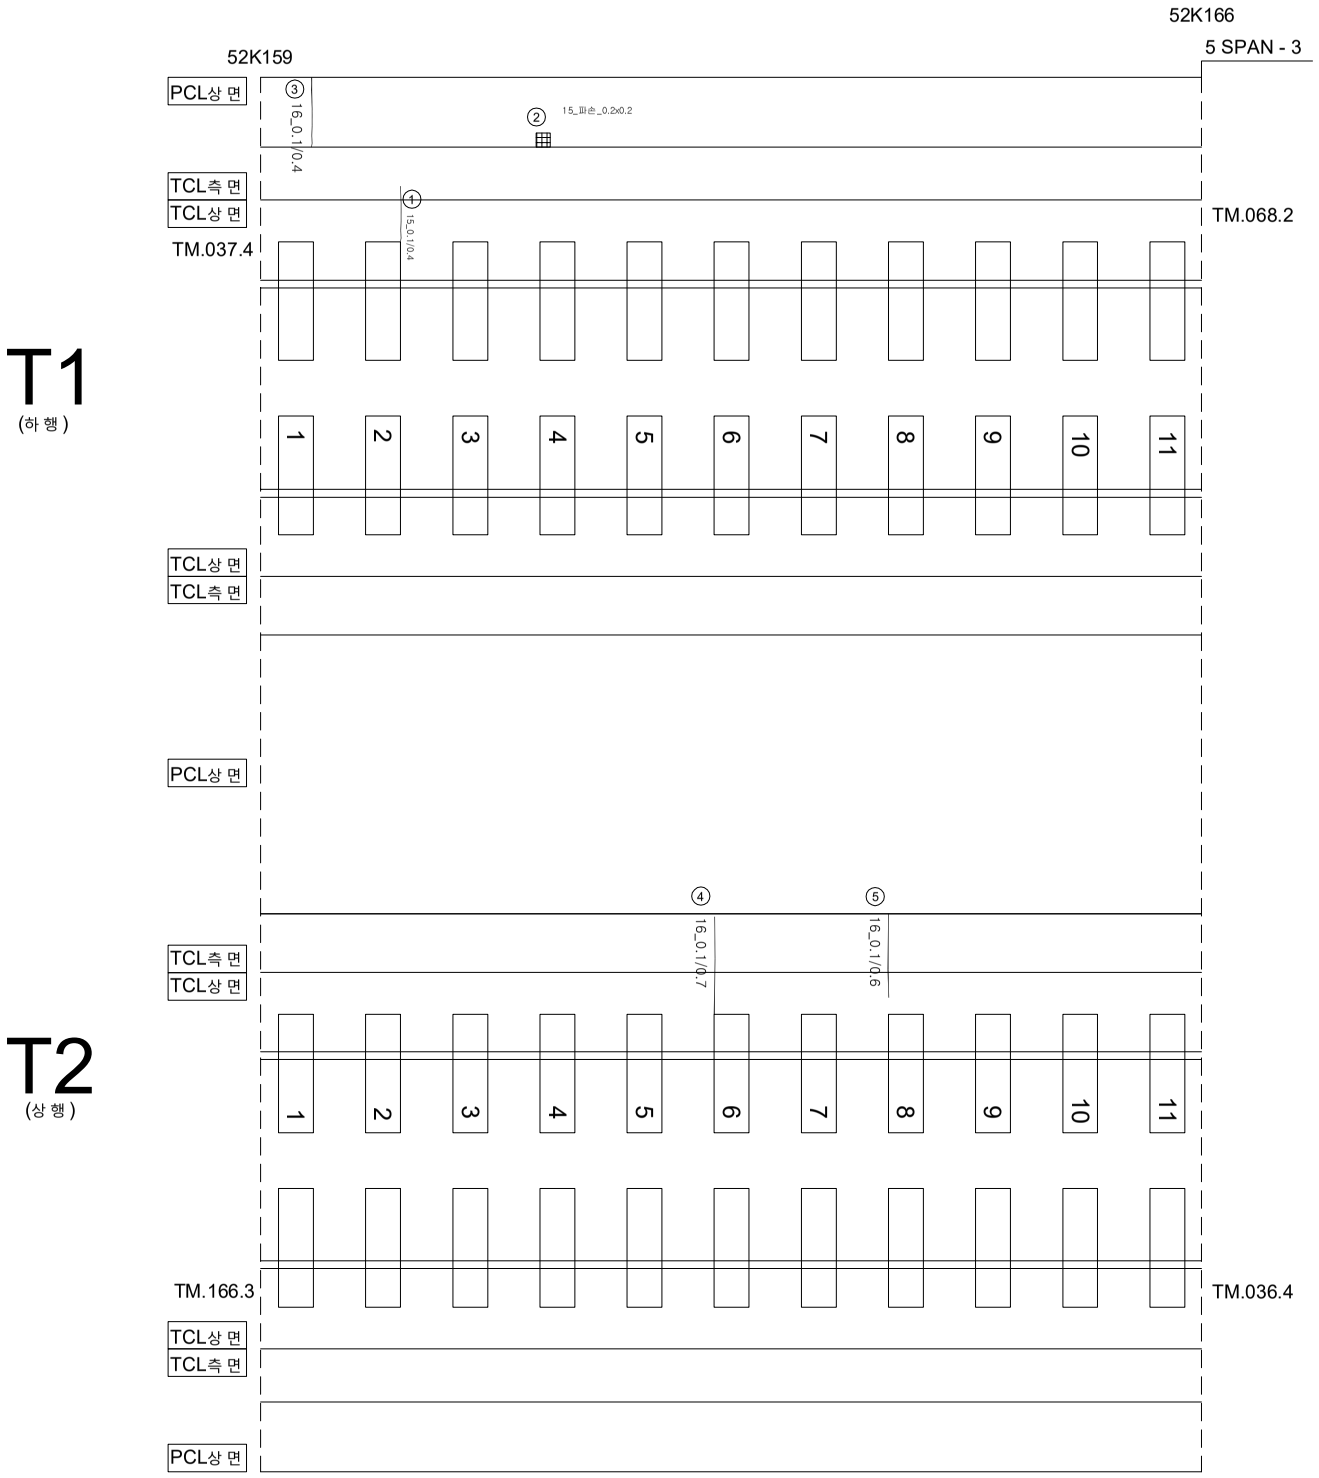
연번	손상	폭		연장		비고	연번	손상	폭		연장		비고
1	균열	0.1	㎜	0.4	m		55						
2	파손	0.2	m	0.2	m		56						
3	균열	0.1	㎜	0.4	m		57						
4	균열	0.1	㎜	0.7	m		58						
5	균열	0.1	㎜	0.6	m		59						
6							60						
7							61						
8							62						
9							63						
10							64						
11							65						
12							66						
13							67						
14							68						
15							69						
16							70						
17							71						
18							72						
19							73						
20							74						
21							75						
22							76						
23							77						
24							78						
25							79						
26							80						
27							81						
28							82						
29							83						
30							84						
31							85						
32							86						
33							87						
34							88						
35							89						
36							90						
37							91						
38							92						
39							93						
40							94						
41							95						
42							96						
43							97						
44							98						
45							99						
46							100						
47							101						
48							102						
49							103

50							104						
51							105						
52							106						
53							107						
54							108
