외관조사망도번호
B16_신당교_25 (52.166~52.173)

호남고속선 신당교_25 (52.166~52.173km, S5-4)

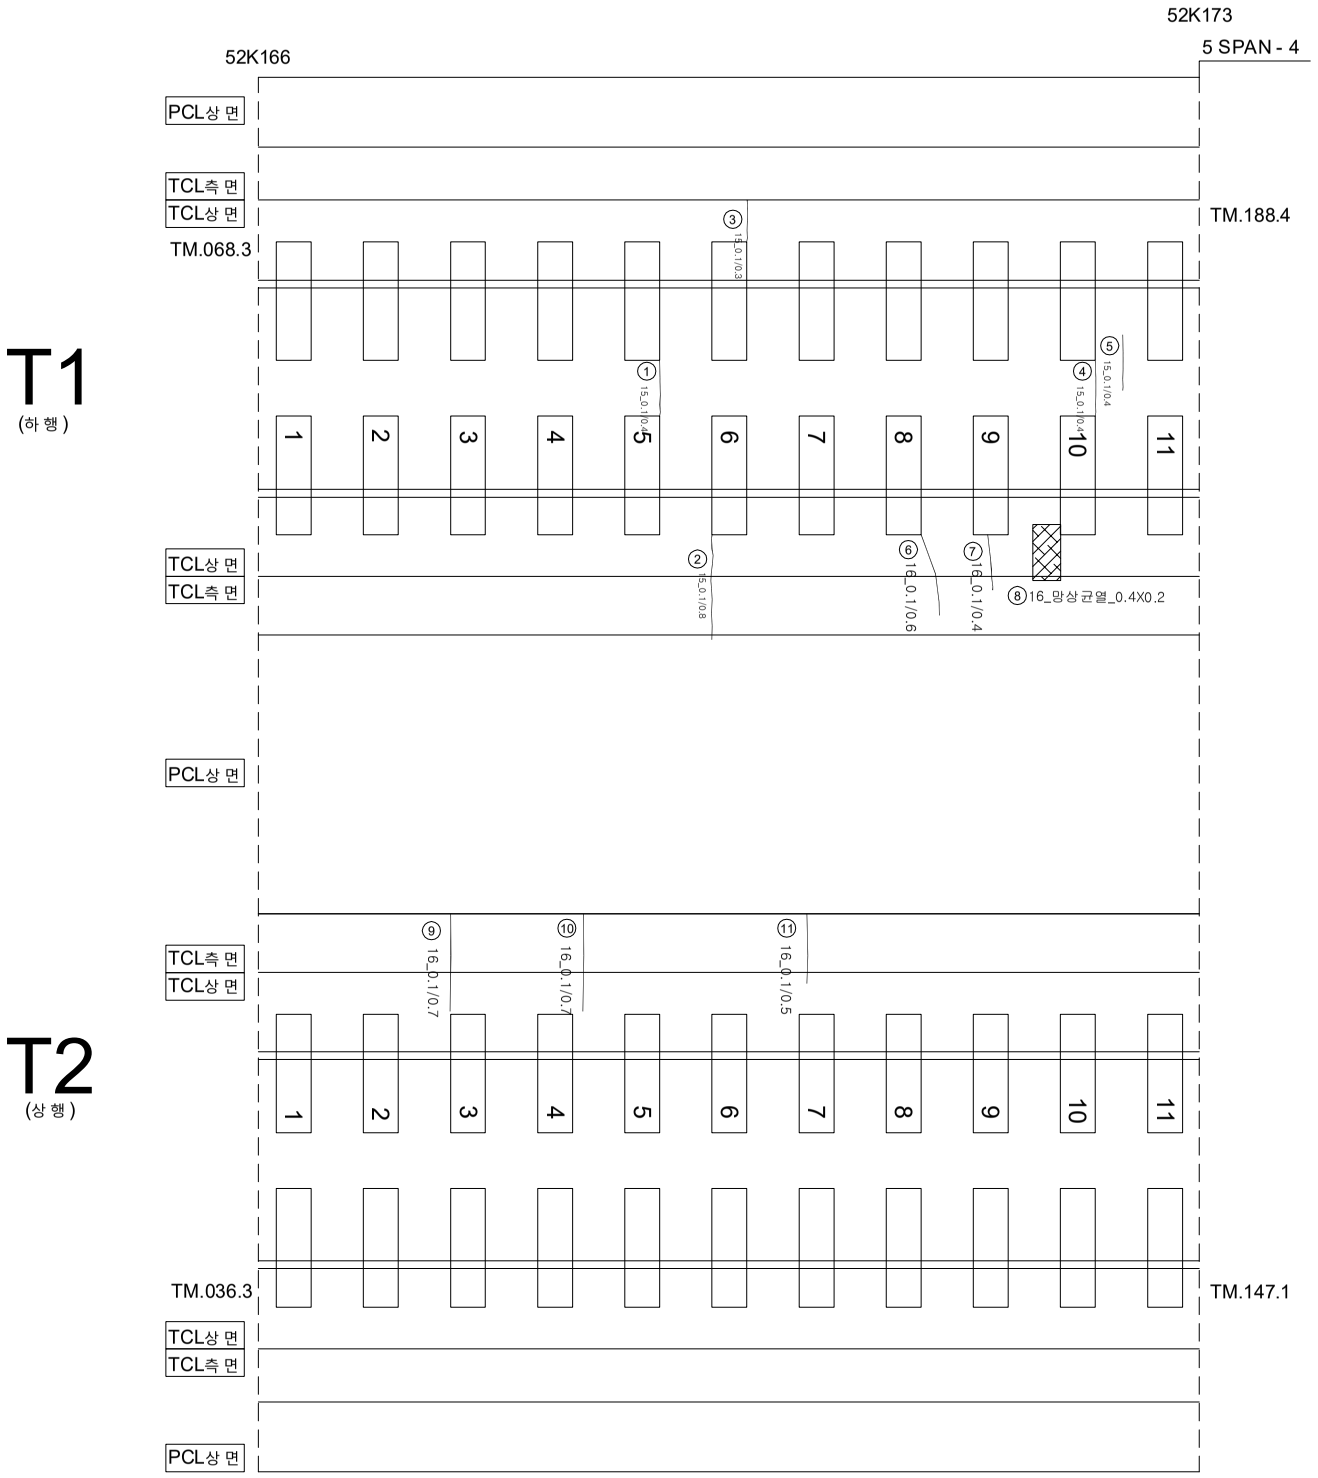
연번	손상	폭		연장		비고	연번	손상	폭		연장		비고
1	균열	0.1	㎜	0.4	m		55						
2	균열	0.1	㎜	0.8	m		56						
3	균열	0.1	㎜	0.3	m		57						
4	균열	0.1	㎜	0.4	m		58						
5	균열	0.1	㎜	0.4	m		59						
6	균열	0.1	㎜	0.6	m		60						
7	균열	0.1	㎜	0.4	m		61						
8	망상균열	0.4	m	0.2	m		62						
9	균열	0.1	㎜	0.7	m		63						
10	균열	0.1	㎜	0.7	m		64						
11	균열	0.1	㎜	0.5bc	m		65						
12							66						
13							67						
14							68						
15							69						
16							70						
17							71						
18							72						
19							73						
20							74						
21							75						
22							76						
23							77						
24							78						
25							79						
26							80						
27							81						
28							82						
29							83						
30							84						
31							85						
32							86						
33							87						
34							88						
35							89						
36							90						
37							91						
38							92						
39							93						
40							94						
41							95						
42							96						
43							97						
44							98						
45							99

46							100						
47							101						
48							102						
49							103						
50							104						
51							105						
52							106						
53							107						
54							108
