호남고속선 신당교_26 (52.173~52.180km, S5-5)

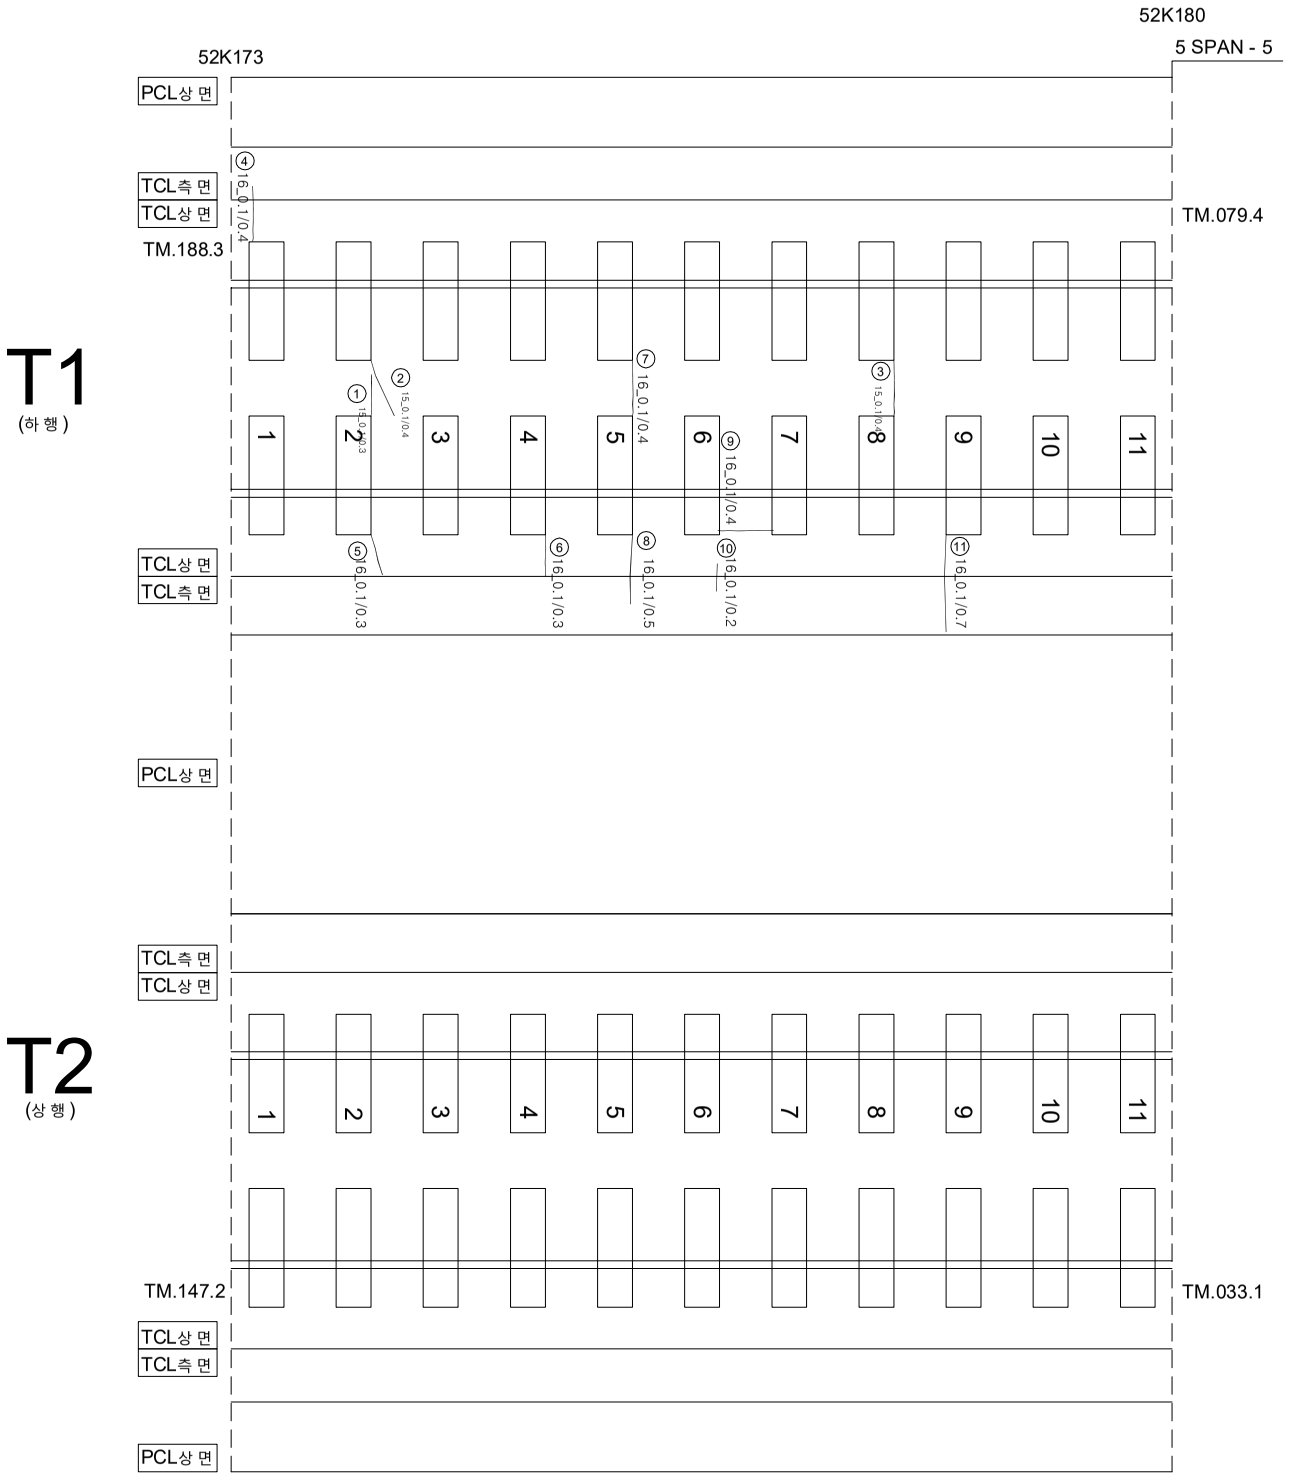
연번	손상	폭		연장		비고	연번	손상	폭		연장		비고
1	균열	0.1	㎜	0.3	m		55						
2	균열	0.1	㎜	0.4	m		56						
3	균열	0.1	㎜	0.4	m		57						
4	균열	0.1	㎜	0.4	m		58						
5	균열	0.1	㎜	0.3	m		59						
6	균열	0.1	㎜	0.3	m		60						
7	균열	0.1	㎜	0.4	m		61						
8	균열	0.1	㎜	0.5	m		62						
9	균열	0.1	㎜	0.4	m		63						
10	균열	0.1	㎜	0.2	m		64						
11	균열	0.1	㎜	0.7	m		65						
12							66						
13							67						
14							68						
15							69						
16							70						
17							71						
18							72						
19							73						
20							74						
21							75						
22							76						
23							77						
24							78						
25							79						
26							80						
27							81						
28							82						
29							83						
30							84						
31							85						
32							86						
33							87						
34							88						
35							89						
36							90						
37							91						
38							92						
39							93						
40							94						
41							95						
42							96						
43							97						
44							98						
45							99						
46							100

47							101						
48							102						
49							103						
50							104						
51							105						
52							106						
53							107						
54							108
