외관조사 평면도번호
B16_신당교_27 (52.180~52.187)

호남고속선 신당교_27 (52.180~52.187km, S6-1)

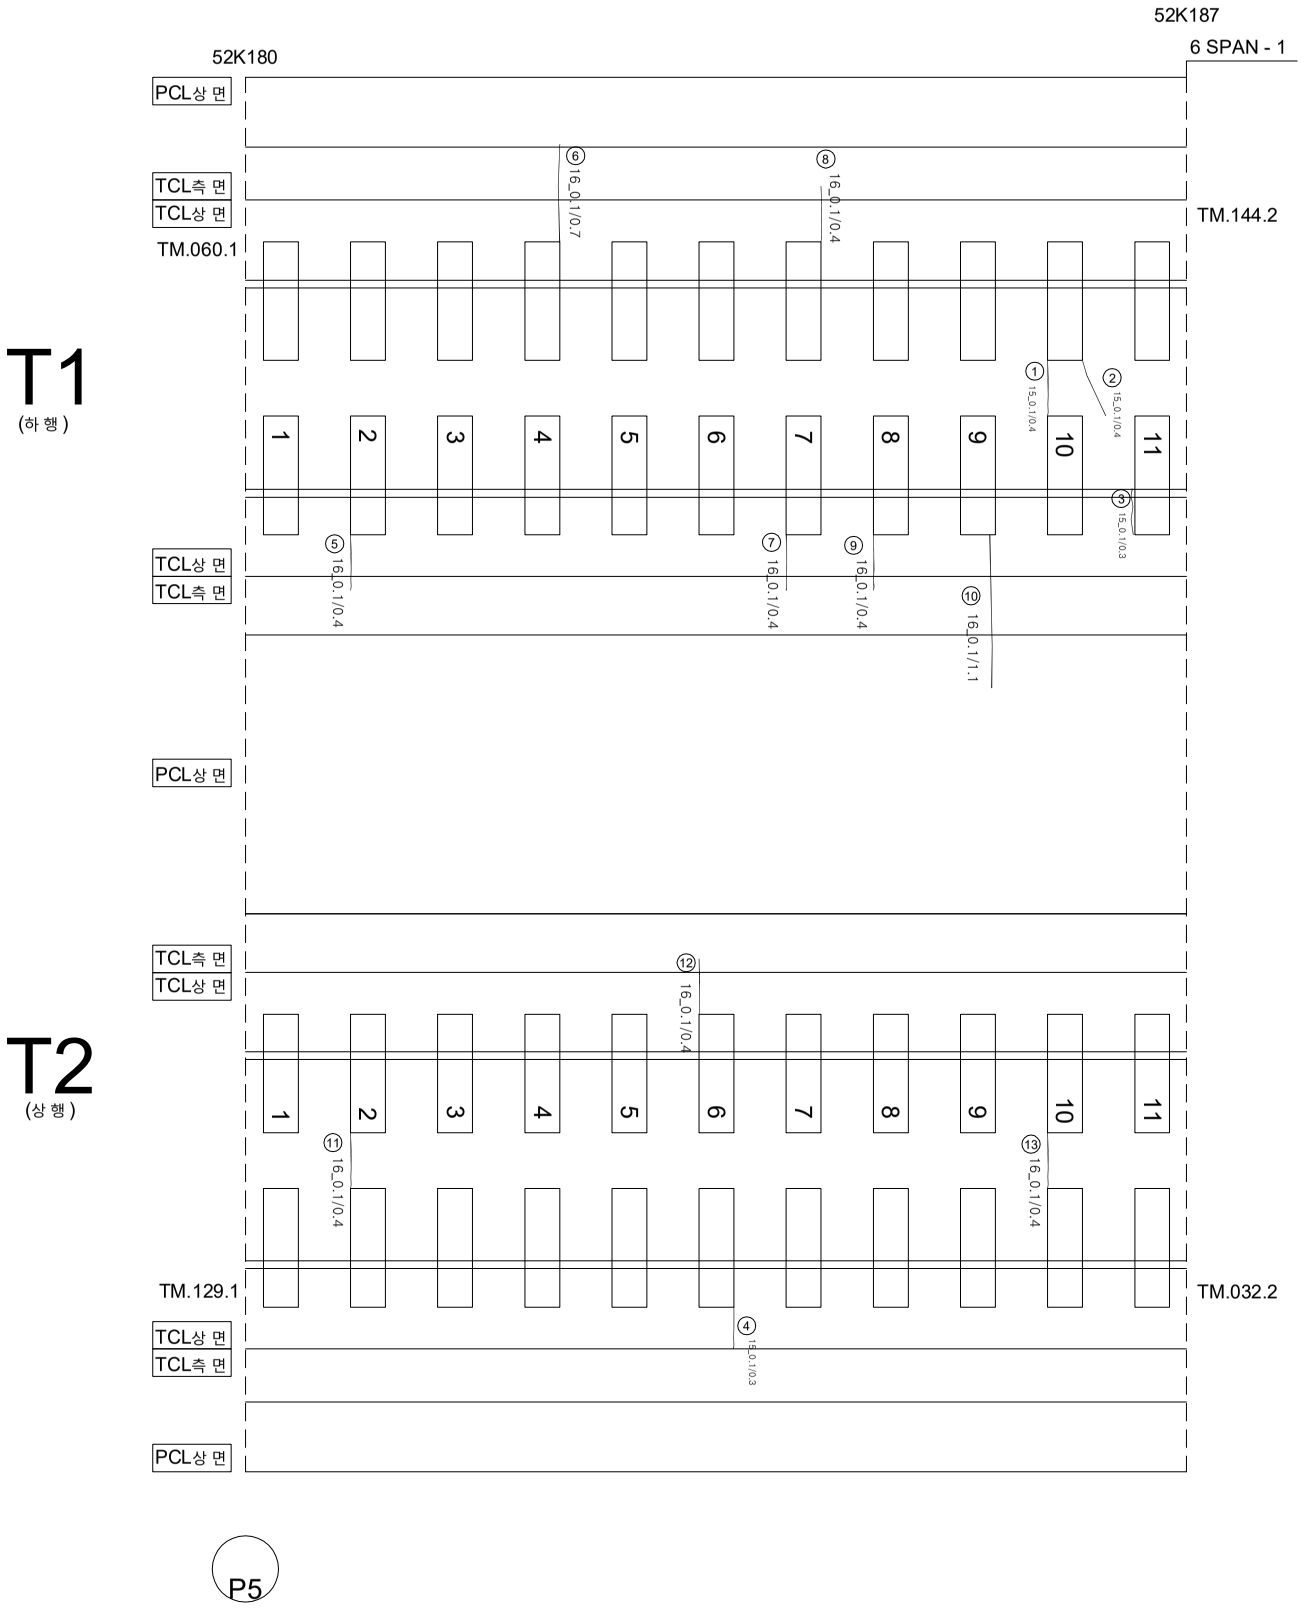
연번	손상	폭		연장		비고	연번	손상	폭		연장		비고
1	균열	0.1	㎜	0.4	m		55						
2	균열	0.1	㎜	0.4	m		56						
3	경계부 균열	0.1	㎜	0.3	m		57						
4	균열	0.1	㎜	0.3	m		58						
5	균열	0.1	㎜	0.4	m		59						
6	균열	0.1	㎜	0.7	m		60						
7	균열	0.1	㎜	0.4	m		61						
8	균열	0.1	㎜	0.4	m		62						
9	균열	0.1	㎜	0.4	m		63						
10	균열	0.1	㎜	1.1	m		64						
11	균열	0.1	㎜	0.4	m		65						
12	균열	0.1	㎜	0.4	m		66						
13	균열	0.1	㎜	0.4	m		67						
14							68						
15							69						
16							70						
17							71						
18							72						
19							73						
20							74						
21							75						
22							76						
23							77						
24							78						
25							79						
26							80						
27							81						
28							82						
29							83						
30							84						
31							85						
32							86						
33							87						
34							88						
35							89						
36							90						
37							91						
38							92						
39							93						
40							94						
41							95						
42							96						
43							97						
44							98
