외관조사 평면도 번호
B16_신당교_28 (52.187~52.194)

호남고속선 신당교_28 (52.187~52.194km, S6-2)

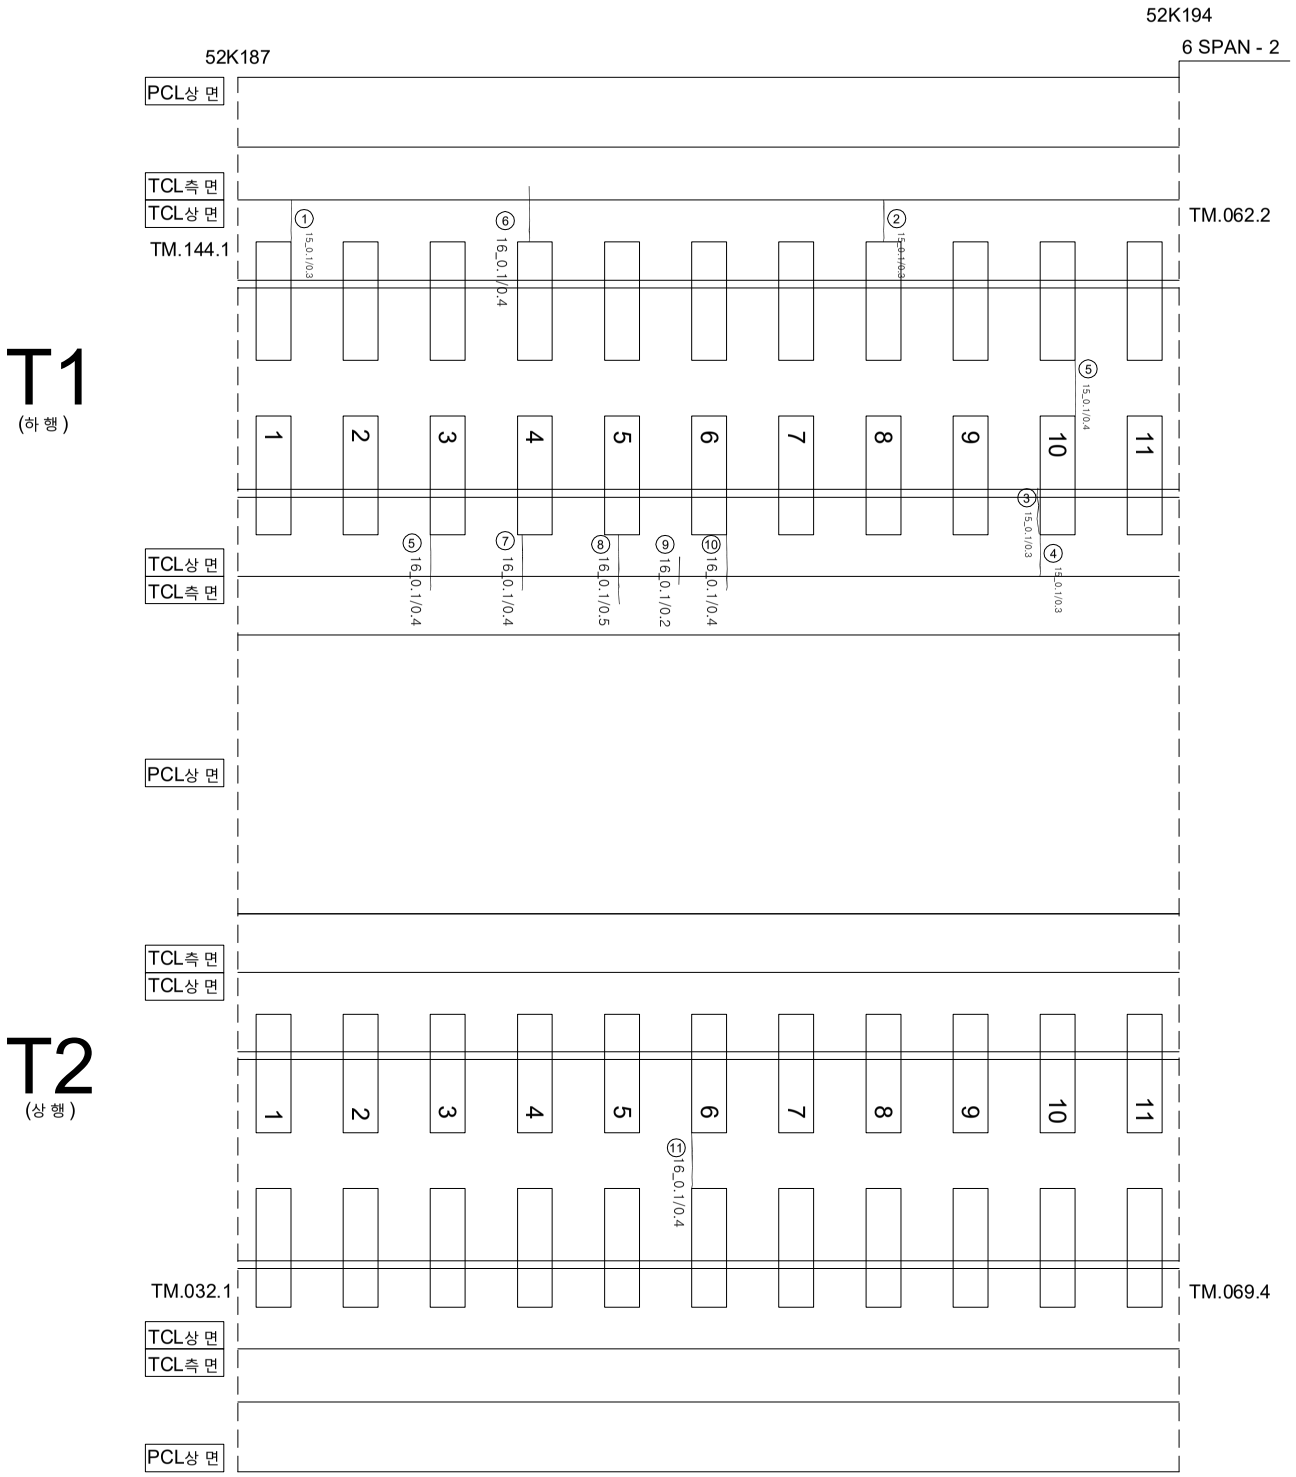
연번	손상	폭		연장		비고	연번	손상	폭		연장		비고
1	균열	0.1	㎜	0.3	m		55						
2	균열	0.1	㎜	0.3	m		56						
3	경계부 균열	0.1	㎜	0.3	m		57						
4	균열	0.1	㎜	0.3	m		58						
5	균열	0.1	㎜	0.4	m		59						
6	균열	0.1	㎜	0.4	m		60						
7	균열	0.1	㎜	0.4	m		61						
8	균열	0.1	㎜	0.5	m		62						
9	균열	0.1	㎜	0.2	m		63						
10	균열	0.1	㎜	0.4	m		64						
11	균열	0.1	㎜	0.4	m		65						
12							66						
13							67						
14							68						
15							69						
16							70						
17							71						
18							72						
19							73						
20							74						
21							75						
22							76						
23							77						
24							78						
25							79						
26							80						
27							81						
28							82						
29							83						
30							84						
31							85						
32							86						
33							87						
34							88						
35							89						
36							90						
37							91						
38							92						
39							93						
40							94						
41							95						
42							96						
43							97						
44							98						
45							99

46							100						
47							101						
48							102						
49							103						
50							104						
51							105						
52							106						
53							107						
54							108
