외관조사 일람도 번호
B16_신당교_29 (52.194~52.201)

호남고속선 신당교_29 (52.194~52.201km, S6-3)

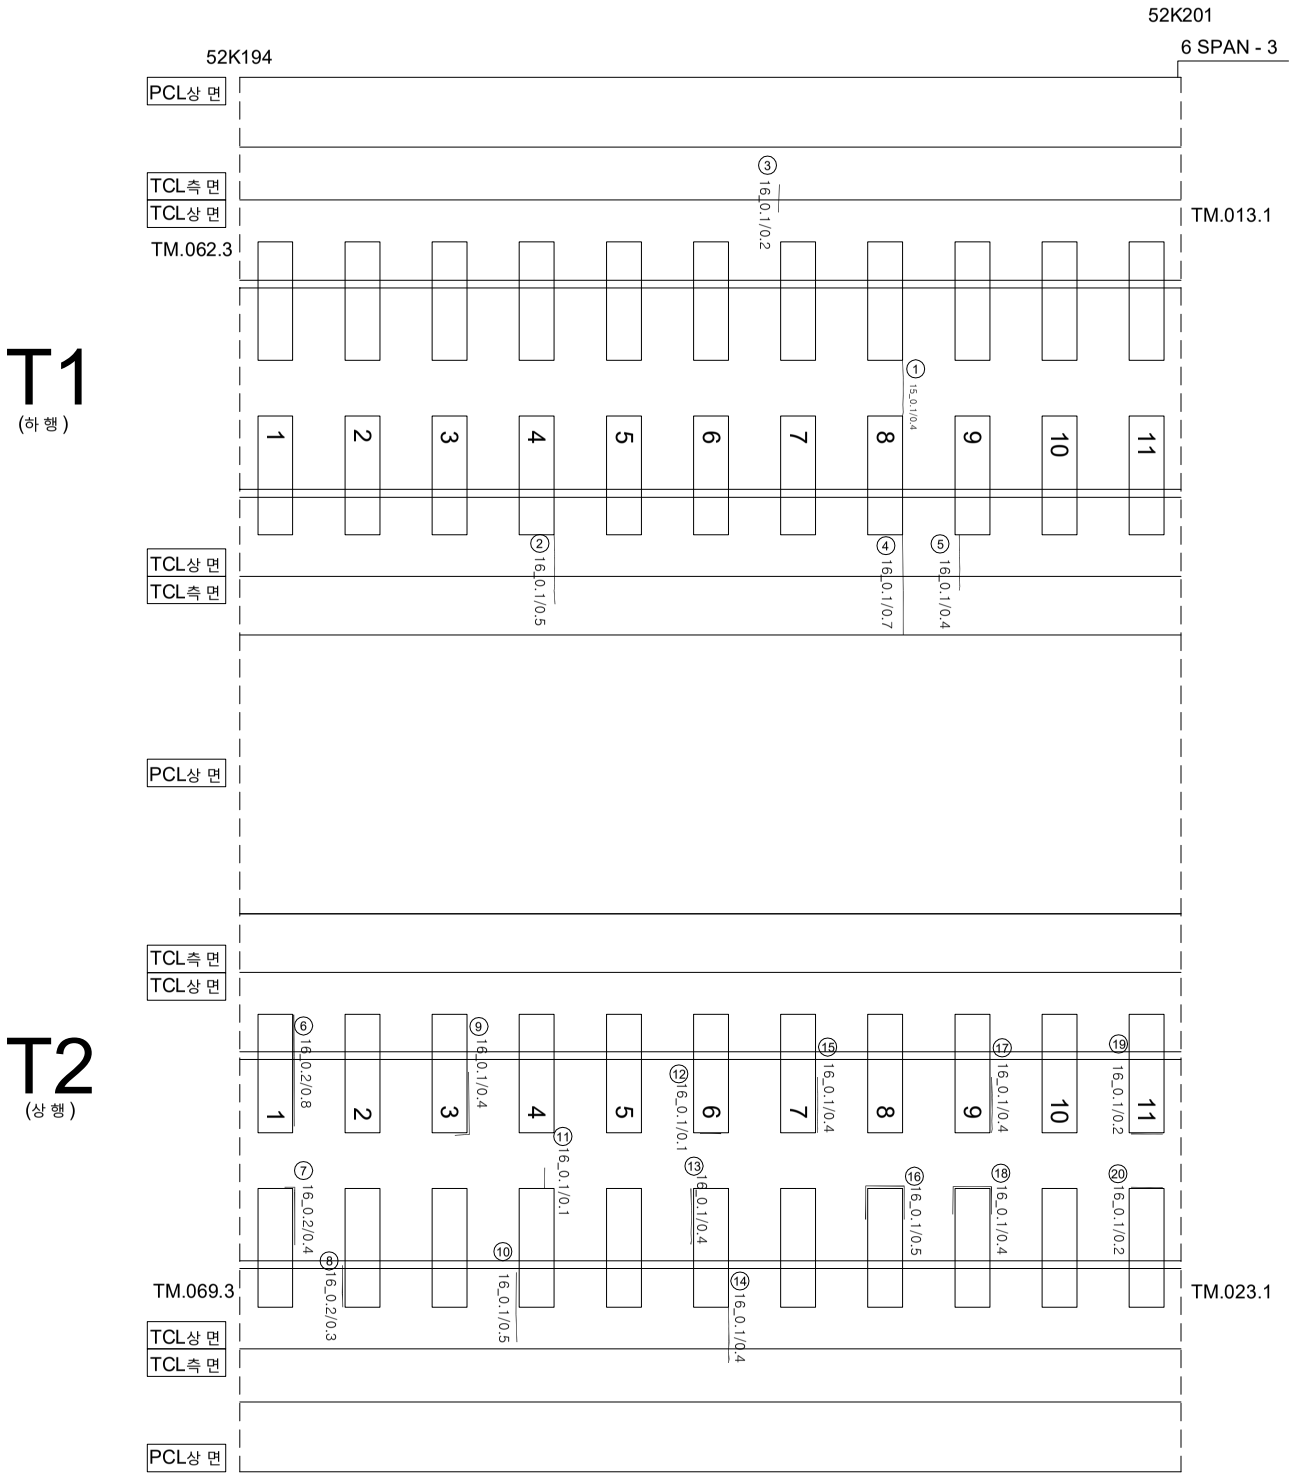
연번	손상	폭		연장		비고	연번	손상	폭		연장		비고
1	균열	0.1	㎜	0.4	m		55						
2	균열	0.1	㎜	0.5	m		56						
3	균열	0.1	㎜	0.2	m		57						
4	균열	0.1	㎜	0.7	m		58						
5	균열	0.1	㎜	0.4	m		59						
6	경계부 균열	0.2	㎜	0.8	m		60						
7	경계부 균열	0.2	㎜	0.4	m		61						
8	경계부 균열	0.2	㎜	0.3	m		62						
9	경계부 균열	0.1	㎜	0.4	m		63						
10	경계부 균열	0.1	㎜	0.5	m		64						
11	균열	0.1	㎜	0.1	m		65						
12	경계부 균열	0.1	㎜	0.1	m		66						
13	경계부 균열	0.1	㎜	0.4	m		67						
14	균열	0.1	㎜	0.4	m		68						
15	경계부 균열	0.1	㎜	0.4	m		69						
16	경계부 균열	0.1	㎜	0.5	m		70						
17	경계부 균열	0.1	㎜	0.4	m		71						
18	경계부 균열	0.1	㎜	0.4	m		72						
19	경계부 균열	0.1	㎜	0.2	m		73						
20	경계부 균열	0.1	㎜	0.4	m		74						
21							75						
22							76						
23							77						
24							78						
25							79						
26							80						
27							81						
28							82						
29							83						
30							84						
31							85						
32							86						
33							87						
34							88						
35							89						
36							90						
37							91

38							92						
39							93						
40							94						
41							95						
42							96						
43							97						
44							98						
45							99						
46							100						
47							101						
48							102						
49							103						
50							104						
51							105						
52							106						
53							107						
54							108
