외관조사 대장도면번호
B16_신당교_30 (52.201~52.208)

호남고속선 신당교_30 (52.201~52.208km, S6-4)

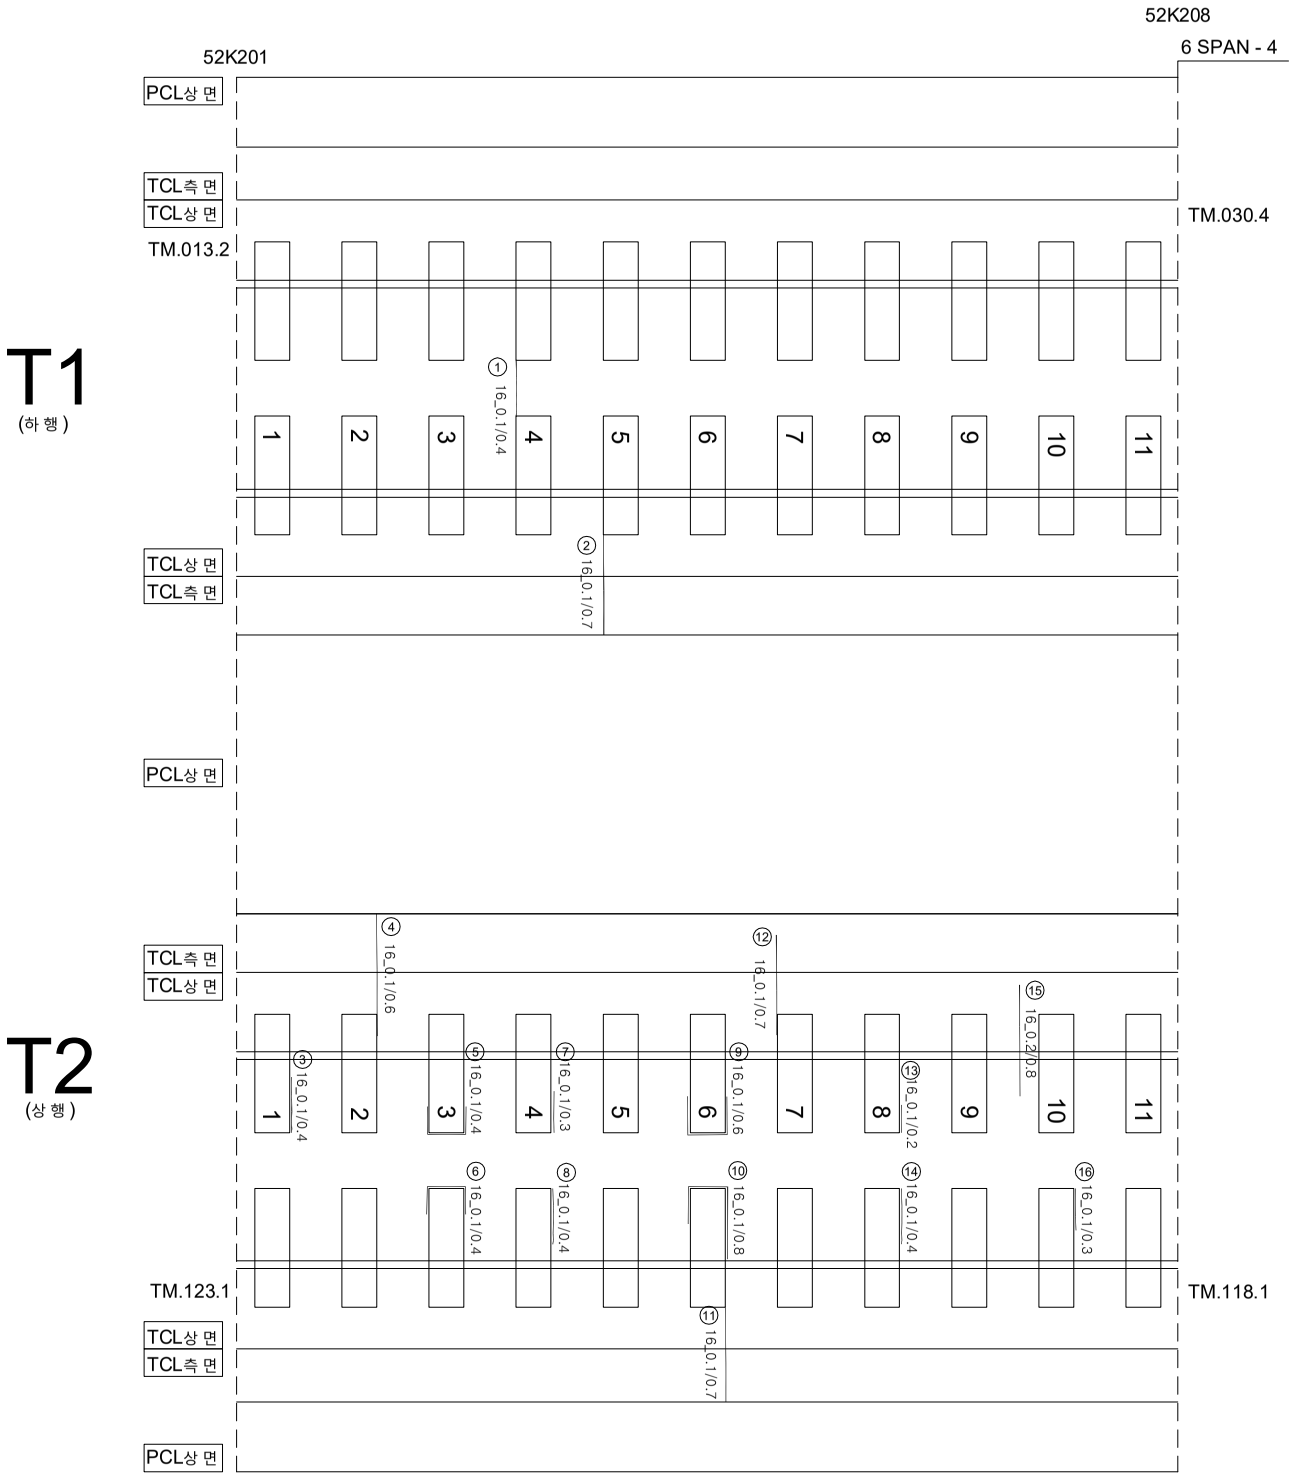
연번	손상	폭		연장		비고	연번	손상	폭		연장		비고
1	균열	0.1	㎜	0.4	m		55						
2	균열	0.1	㎜	0.7	m		56						
3	경계부 균열	0.1	㎜	0.4	m		57						
4	균열	0.1	㎜	0.6	m		58						
5	경계부 균열	0.1	㎜	0.4	m		59						
6	경계부 균열	0.1	㎜	0.4	m		60						
7	경계부 균열	0.1	㎜	0.3	m		61						
8	경계부 균열	0.1	㎜	0.4	m		62						
9	경계부 균열	0.1	㎜	0.6	m		63						
10	경계부 균열	0.1	㎜	0.8	m		64						
11	균열	0.1	㎜	0.7	m		65						
12	균열	0.1	㎜	0.7	m		66						
13	경계부 균열	0.1	㎜	0.2	m		67						
14	경계부 균열	0.1	㎜	0.4	m		68						
15	균열	0.1	㎜	0.8	m		69						
16	경계부 균열	0.1	㎜	0.7	m		70						
17							71						
18							72						
19							73						
20							74						
21							75						
22							76						
23							77						
24							78						
25							79						
26							80						
27							81						
28							82						
29							83						
30							84						
31							85						
32							86						
33							87						
34							88						
35							89						
36							90						
37							91						
38							92						
39							93						
40							94
