외관조사 평면도 번호
B16_신당교_32 (52.215~52.222)

호남고속선 신당교_32 (52.215~52.222km, S7-1)

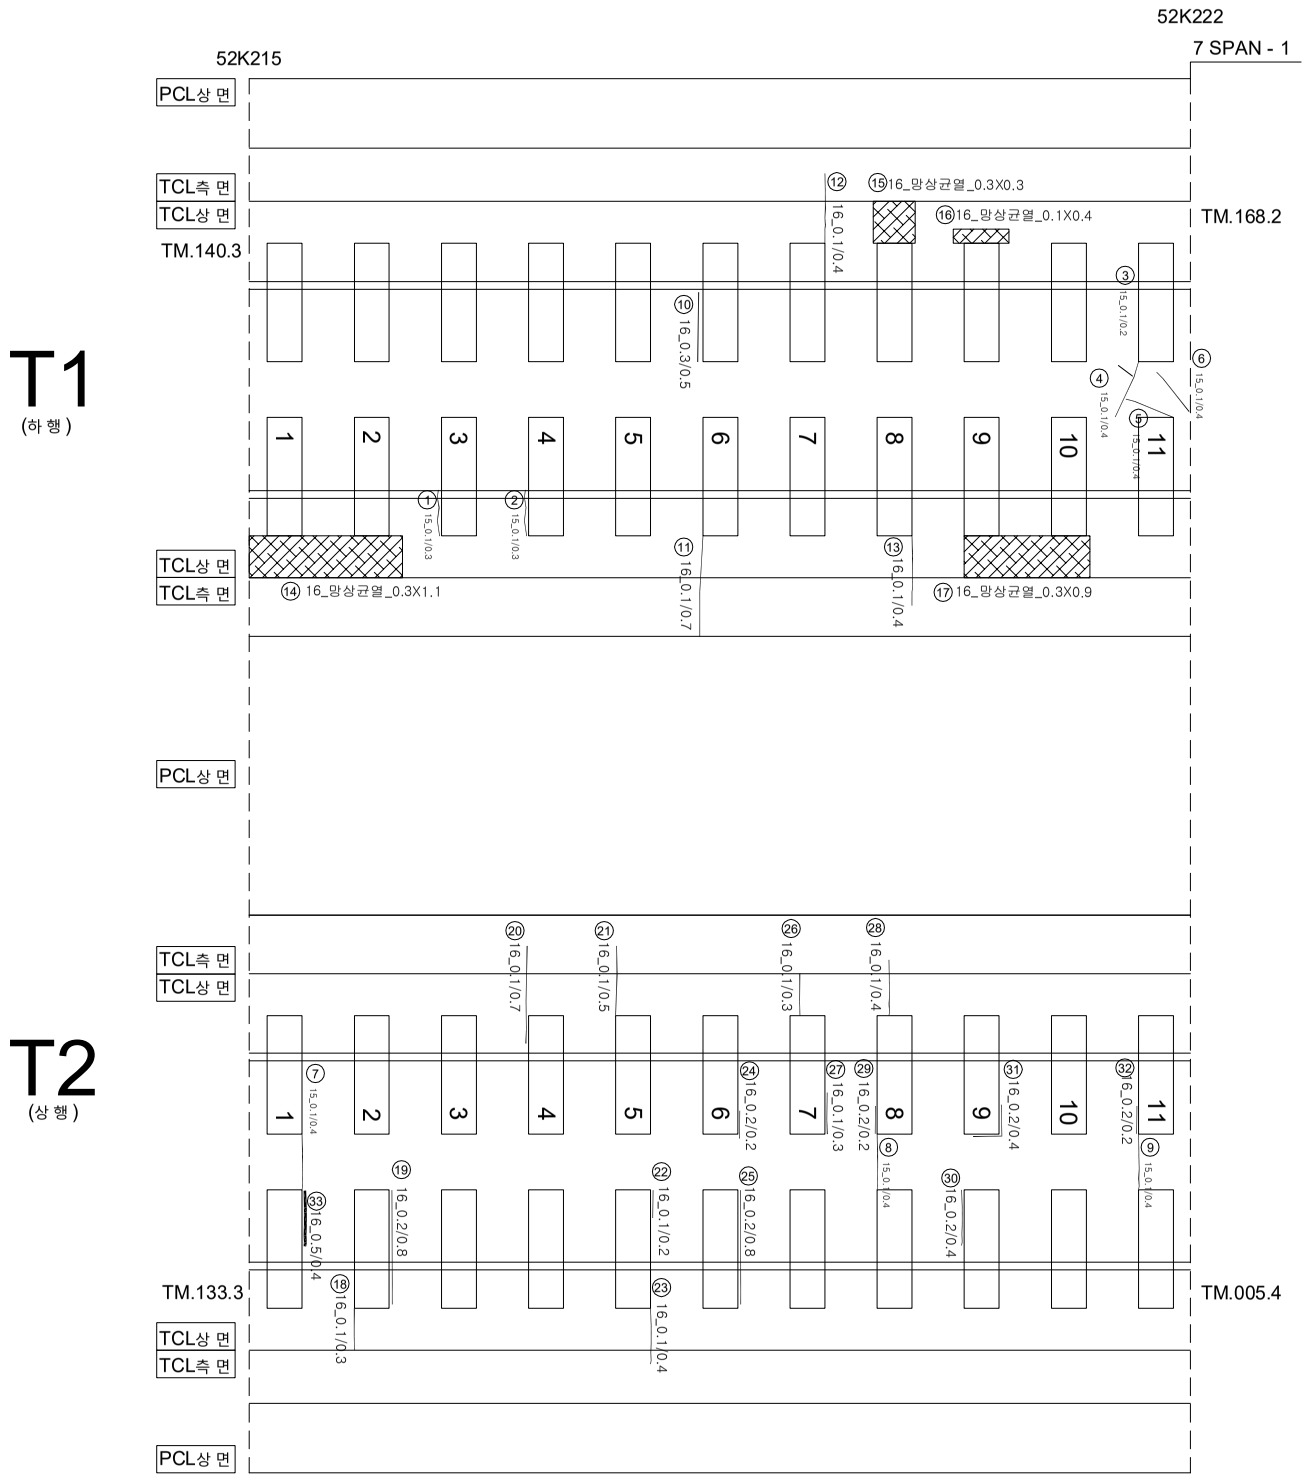
연번	손상	폭		연장		비고	연번	손상	폭		연장		비고
1	경계부 균열	0.1	㎜	0.3	m		55						
2	경계부 균열	0.1	㎜	0.3	m		56						
3	균열	1.0	㎜	0.2	m		57						
4	균열	0.1	㎜	0.4	m		58						
5	균열	0.1	㎜	0.4	m		59						
6	균열	0.1	㎜	0.4	m		60						
7	균열	0.1	㎜	0.4	m		61						
8	균열	0.1	㎜	0.4	m		62						
9	균열	0.1	㎜	0.3	m		63						
10	경계부 균열	0.3	㎜	0.5	m		64						
11	균열	0.1	㎜	0.7	m		65						
12	균열	0.1	㎜	0.4	m		66						
13	균열	0.1	㎜	0.4	m		67						
14	망상균열	0.3	m	1.1	m		68						
15	망상균열	0.3	m	0.3	m		69						
16	망상균열	0.1	m	0.4	m		70						
17	망상균열	0.3	m	0.9	m		71						
18	균열	0.1	㎜	0.3	m		72						
19	경계부 균열	0.2	㎜	0.8	m		73						
20	균열	0.2	㎜	0.7	m		74						
21	균열	0.2	㎜	0.5	m		75						
22	경계부 균열	0.1	㎜	0.2	m		76						
23	균열	0.2	㎜	0.4	m		77						
24	경계부 균열	0.2	㎜	0.2	m		78						
25	경계부 균열	0.2	㎜	0.8	m		79						
26	균열	0.1	㎜	0.3	m		80						
27	경계부 균열	0.1	㎜	0.3	m		81						
28	균열	0.1	㎜	0.4	m		82						
29	경계부 균열	0.2	㎜	0.2	m		83						
30	경계부 균열	0.2	㎜	0.4	m		84						
31	경계부 균열	0.2	㎜	0.4	m		85

32	경계부 균열	0.2	㎜	0.2	m		86						
33	경계부 균열	0.5	㎜	0.4	m		87						
34							88						
35							89						
36							90						
37							91						
38							92						
39							93						
40							94						
41							95						
42							96						
43							97						
44							98						
45							99						
46							100						
47							101						
48							102						
49							103						
50							104						
51							105						
52							106						
53							107						
54							108
