외관조사 평면도 번호
B16_신당교_33 (52.222~52.229)

호남고속선 신당교_33 (52.222~52.229km, S7-2)

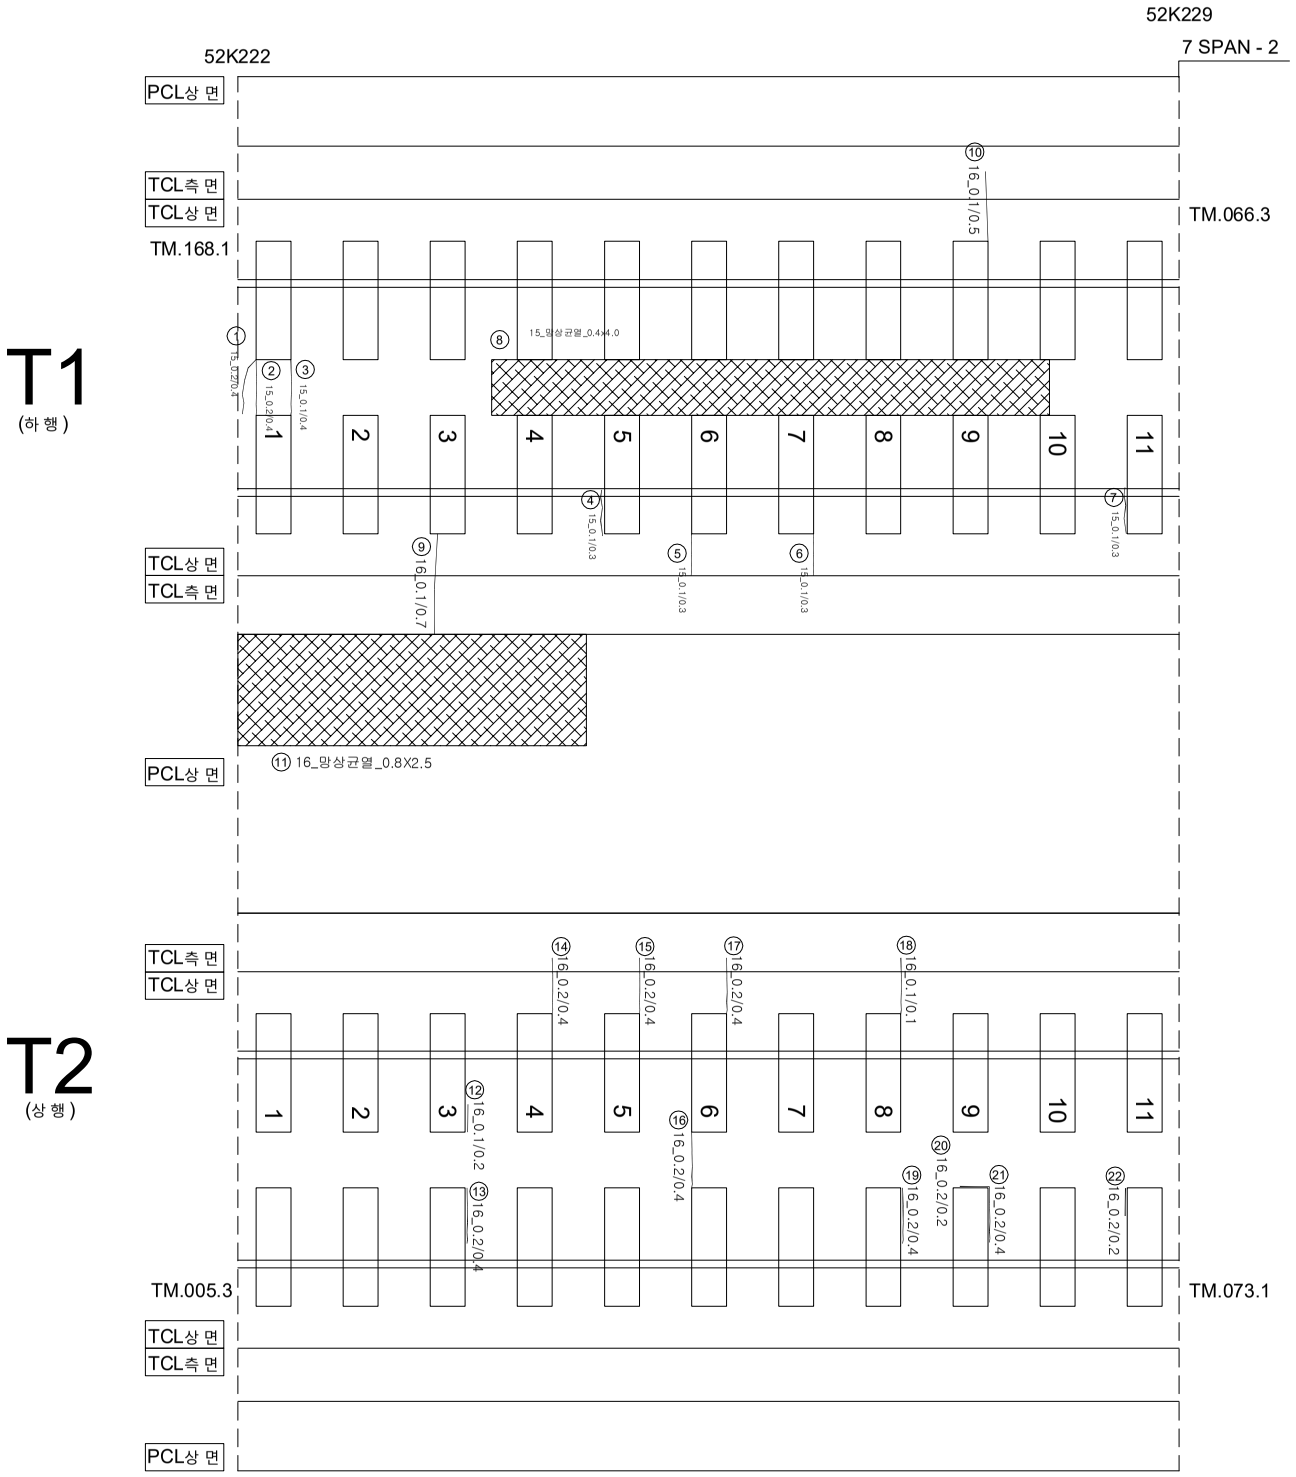
연번	손상	폭		연장		비고	연번	손상	폭		연장		비고
1	균열	0.2	㎜	0.4	m		55						
2	균열	0.2	㎜	0.1	m		56						
3	균열	0.1	㎜	0.4	m		57						
4	경계부 균열	0.1	㎜	0.3	m		58						
5	균열	0.1	㎜	0.3	m		59						
6	균열	0.1	㎜	0.3	m		60						
7	경계부 균열	0.1	㎜	0.3	m		61						
8	망상균열	0.4	m	4.0	m		62						
9	균열	0.1	㎜	0.7	m		63						
10	균열	0.1	㎜	0.5	m		64						
11	망상균열	0.8	m	2.5	m		65						
12	경계부 균열	0.2	㎜	0.2	m		66						
13	경계부 균열	0.2	㎜	0.4	m		67						
14	균열	0.2	㎜	0.4	m		68						
15	균열	0.2	㎜	0.4	m		69						
16	균열	0.1	㎜	0.4	m		70						
17	균열	0.2	㎜	0.4	m		71						
18	균열	0.1	㎜	0.1	m		72						
19	경계부 균열	0.2	㎜	0.4	m		73						
20	경계부 균열	0.1	㎜	0.2	m		74						
21	경계부 균열	0.2	㎜	0.4	m		75						
22	경계부 균열	0.2	㎜	0.4	m		76						
23							77						
24							78						
25							79						
26							80						
27							81						
28							82						
29							83						
30							84						
31							85						
32							86						
33							87						
34							88						
35							89						
36							90						
37							91

38							92						
39							93						
40							94						
41							95						
42							96						
43							97						
44							98						
45							99						
46							100						
47							101						
48							102						
49							103						
50							104						
51							105						
52							106						
53							107						
54							108
