외관조사망도번호
B16_신당교_34 (52.229~52.236)

호남고속선 신당교_34 (52.229~52.236km, S7-3)

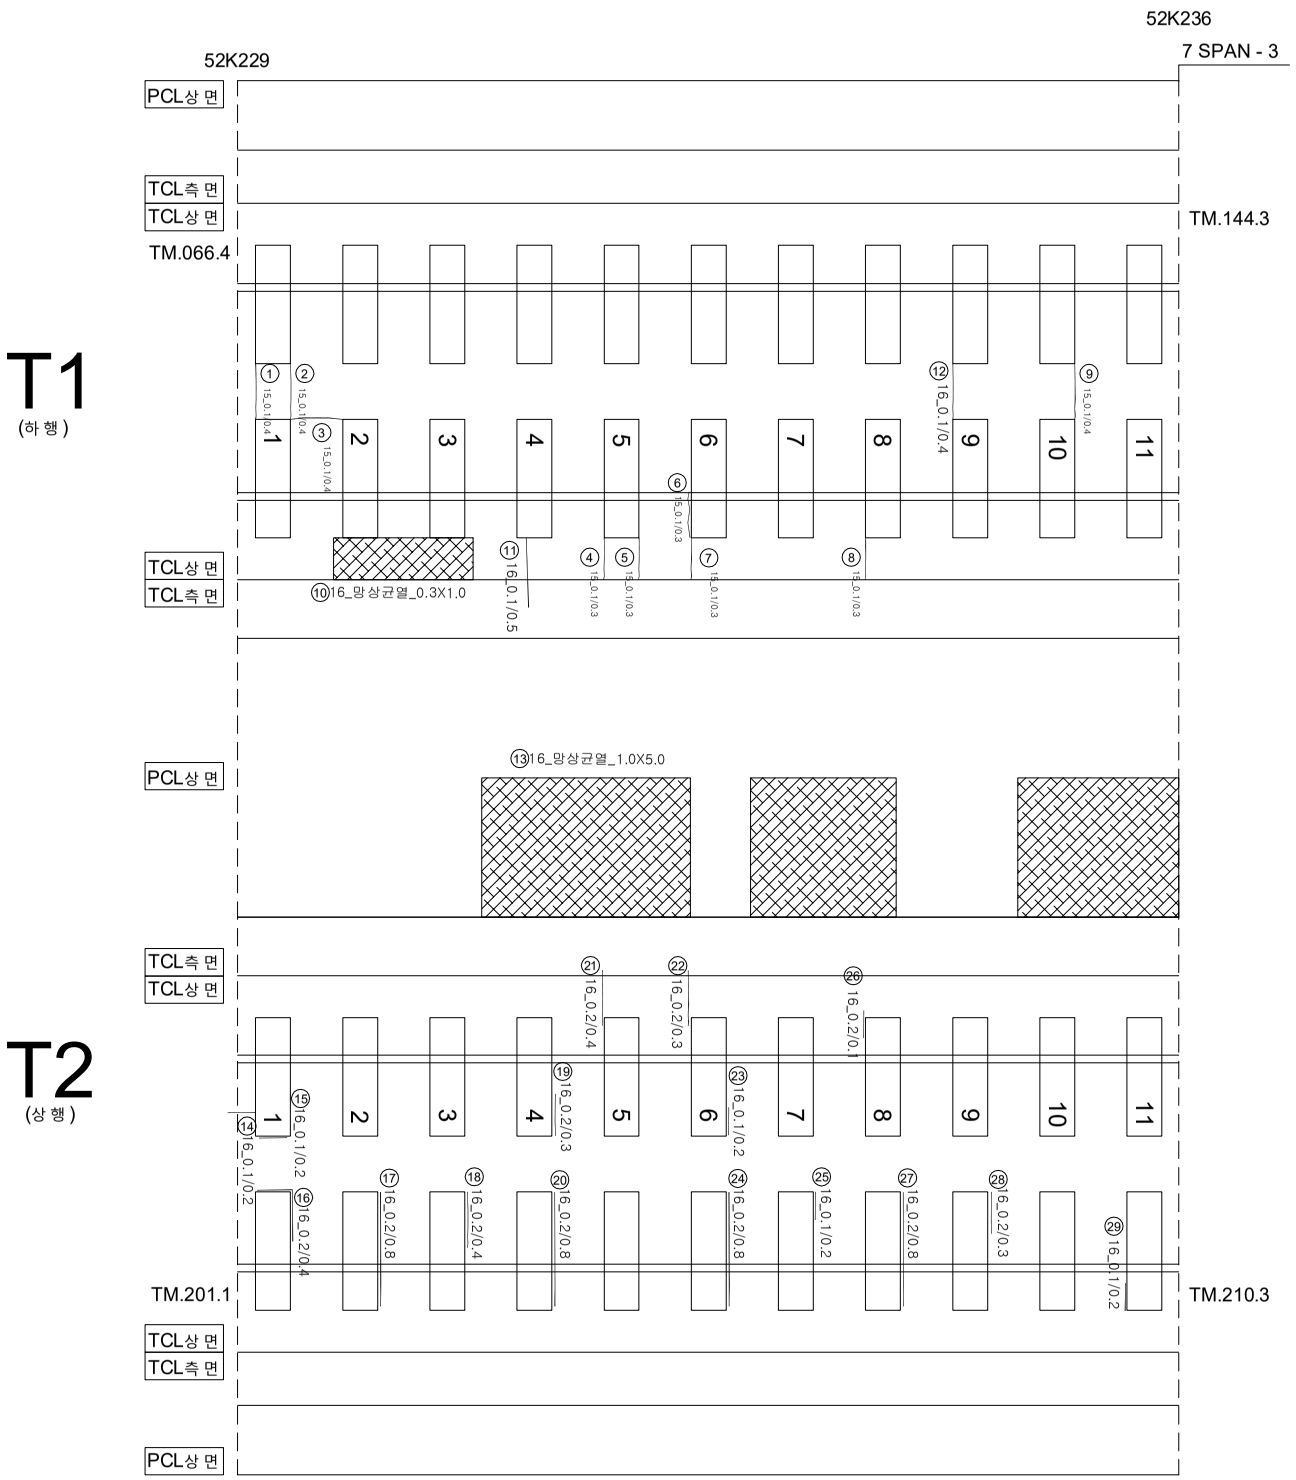
연번	손상	폭		연장		비고	연번	손상	폭		연장		비고
1	균열	0.1	㎜	0.4	m		55						
2	균열	0.1	㎜	0.4	m		56						
3	균열	0.1	㎜	0.4	m		57						
4	균열	0.1	㎜	0.3	m		58						
5	균열	0.1	㎜	0.3	m		59						
6	경계부 균열	0.1	㎜	0.3	m		60						
7	균열	0.1	㎜	0.3	m		61						
8	균열	0.1	㎜	0.3	m		62						
9	균열	0.1	㎜	0.4	m		63						
10	망상균열	0.3	m	1.0	m		64						
11	균열	0.1	㎜	0.5	m		65						
12	균열	0.1	㎜	0.4	m		66						
13	망상균열	1.0	m	5.0	m		67						
14	균열	0.2	㎜	0.1	m		68						
15	경계부 균열	0.1	㎜	0.2	m		69						
16	경계부 균열	0.2	㎜	0.4	m		70						
17	경계부 균열	0.2	㎜	0.8	m		71						
18	경계부 균열	0.2	㎜	0.4	m		72						
19	경계부 균열	0.2	㎜	0.3	m		73						
20	경계부 균열	0.2	㎜	0.8	m		74						
21	균열	0.2	㎜	0.4	m		75						
22	균열	0.1	㎜	0.3	m		76						
23	경계부 균열	0.1	㎜	0.2	m		77						
24	경계부 균열	0.2	㎜	0.8	m		78						
25	경계부 균열	0.2	㎜	0.2	m		79						
26	경계부 균열	0.2	㎜	0.1	m		80						
27	경계부 균열	0.2	㎜	0.8	m		81						
28	경계부 균열	0.2	㎜	0.3	m		82						
29	경계부 균열	0.1	㎜	0.2	m		83						
30							84						
31							85						
32							86

33							87						
34							88						
35							89						
36							90						
37							91						
38							92						
39							93						
40							94						
41							95						
42							96						
43							97						
44							98						
45							99						
46							100						
47							101						
48							102						
49							103						
50							104						
51							105						
52							106						
53							107						
54							108
