외관조사 평면도 번호
B16_신당교_37 (52.250~52.257)

호남고속선 신당교_37 (52.250~52.257km, S8-1)

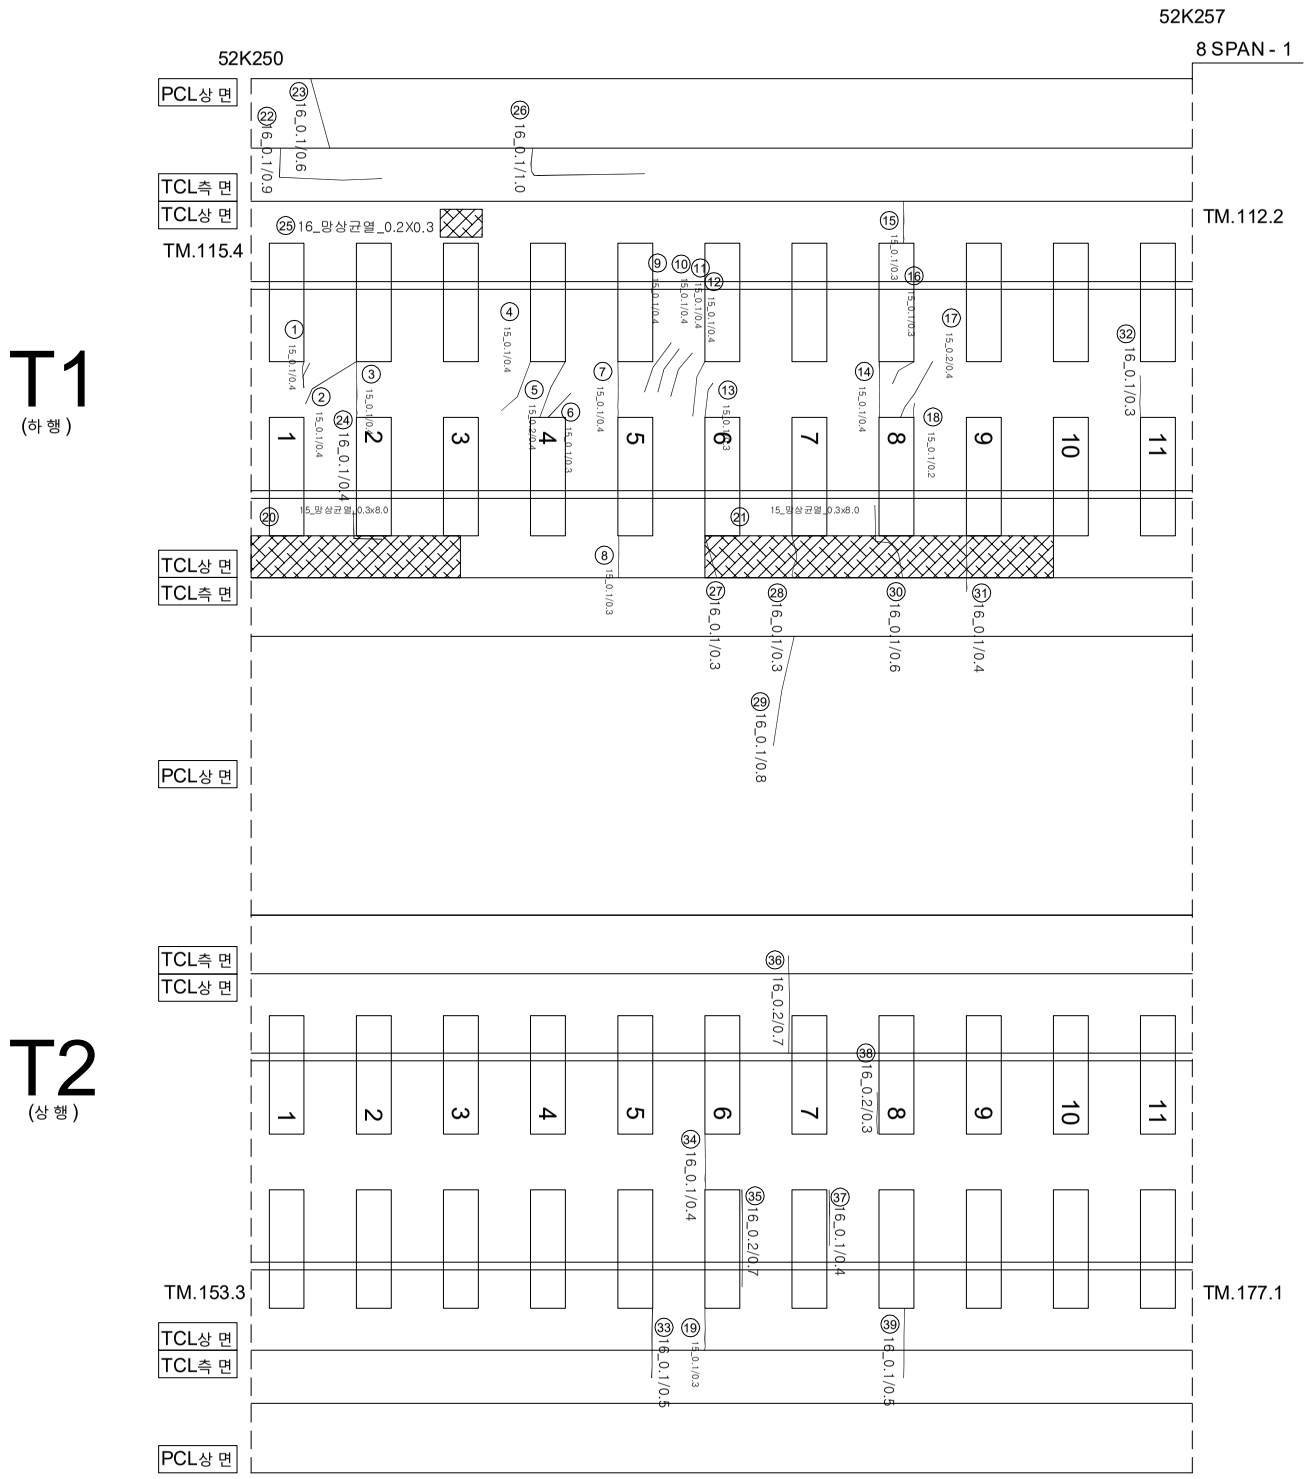
P7

연번	손상	폭		연장		비고	연번	손상	폭		연장		비고
1	균열	0.1	㎜	0.4	m		55						
2	균열	0.1	㎜	0.4	m		56						
3	균열	0.1	㎜	0.4	m		57						
4	균열	0.1	㎜	0.4	m		58						
5	균열	0.2	㎜	0.4	m		59						
6	균열	0.1	㎜	0.3	m		60						
7	균열	0.1	㎜	0.4	m		61						
8	균열	0.1	㎜	0.3	m		62						
9	균열	0.1	㎜	0.4	m		63						
10	균열	0.1	㎜	0.4	m		64						
11	균열	0.1	㎜	0.4	m		65						
12	균열	0.1	㎜	0.4	m		66						
13	균열	0.1	㎜	0.3	m		67						
14	균열	0.1	㎜	0.4	m		68						
15	균열	0.1	㎜	0.3	m		69						
16	균열	0.1	㎜	0.3	m		70						
17	균열	0.2	㎜	0.4	m		71						
18	균열	0.1	㎜	0.2	m		72						
19	균열	0.1	㎜	0.3	m		73						
20	망상균열	0.3	m	8.0	m		74						
21	망상균열	0.3	m	8.0	m		75						
22	균열	0.1	㎜	0.9	m		76						
23	균열	0.1	㎜	0.9	m		77						
24	경계부 균열	0.1	㎜	0.4	m		78						
25	망상균열	0.2	m	0.3	m		79						
26	균열	0.1	㎜	1.0	m		80						
27	균열	0.1	㎜	0.3	m		81						
28	균열	0.1	㎜	0.3	m		82						
29	균열	0.1	㎜	0.8	m		83						
30	균열	0.1	㎜	0.6	m		84						
31	균열	0.1	㎜	0.4	m		85						
32	균열	0.1	㎜	0.3	m		86						
33	균열	0.1	㎜	0.5	m		87

34	균열	0.1	㎜	0.4	m		88						
35	경계부 균열	0.2	㎜	0.7	m		89						
36	균열	0.2	㎜	0.7	m		90						
37	경계부 균열	0.1	㎜	0.4	m		91						
38	경계부 균열	0.2	㎜	0.3	m		92						
39	균열	0.1	㎜	0.3	m		93						
40							94						
41							95						
42							96						
43							97						
44							98						
45							99						
46							100						
47							101						
48							102						
49							103						
50							104						
51							105						
52							106						
53							107						
54							108
