외관조사 일람도 번호
B16_신당교_40 (52.271~52.278)

호남고속선 신당교_40 (52.271~52.278km, S8-4)

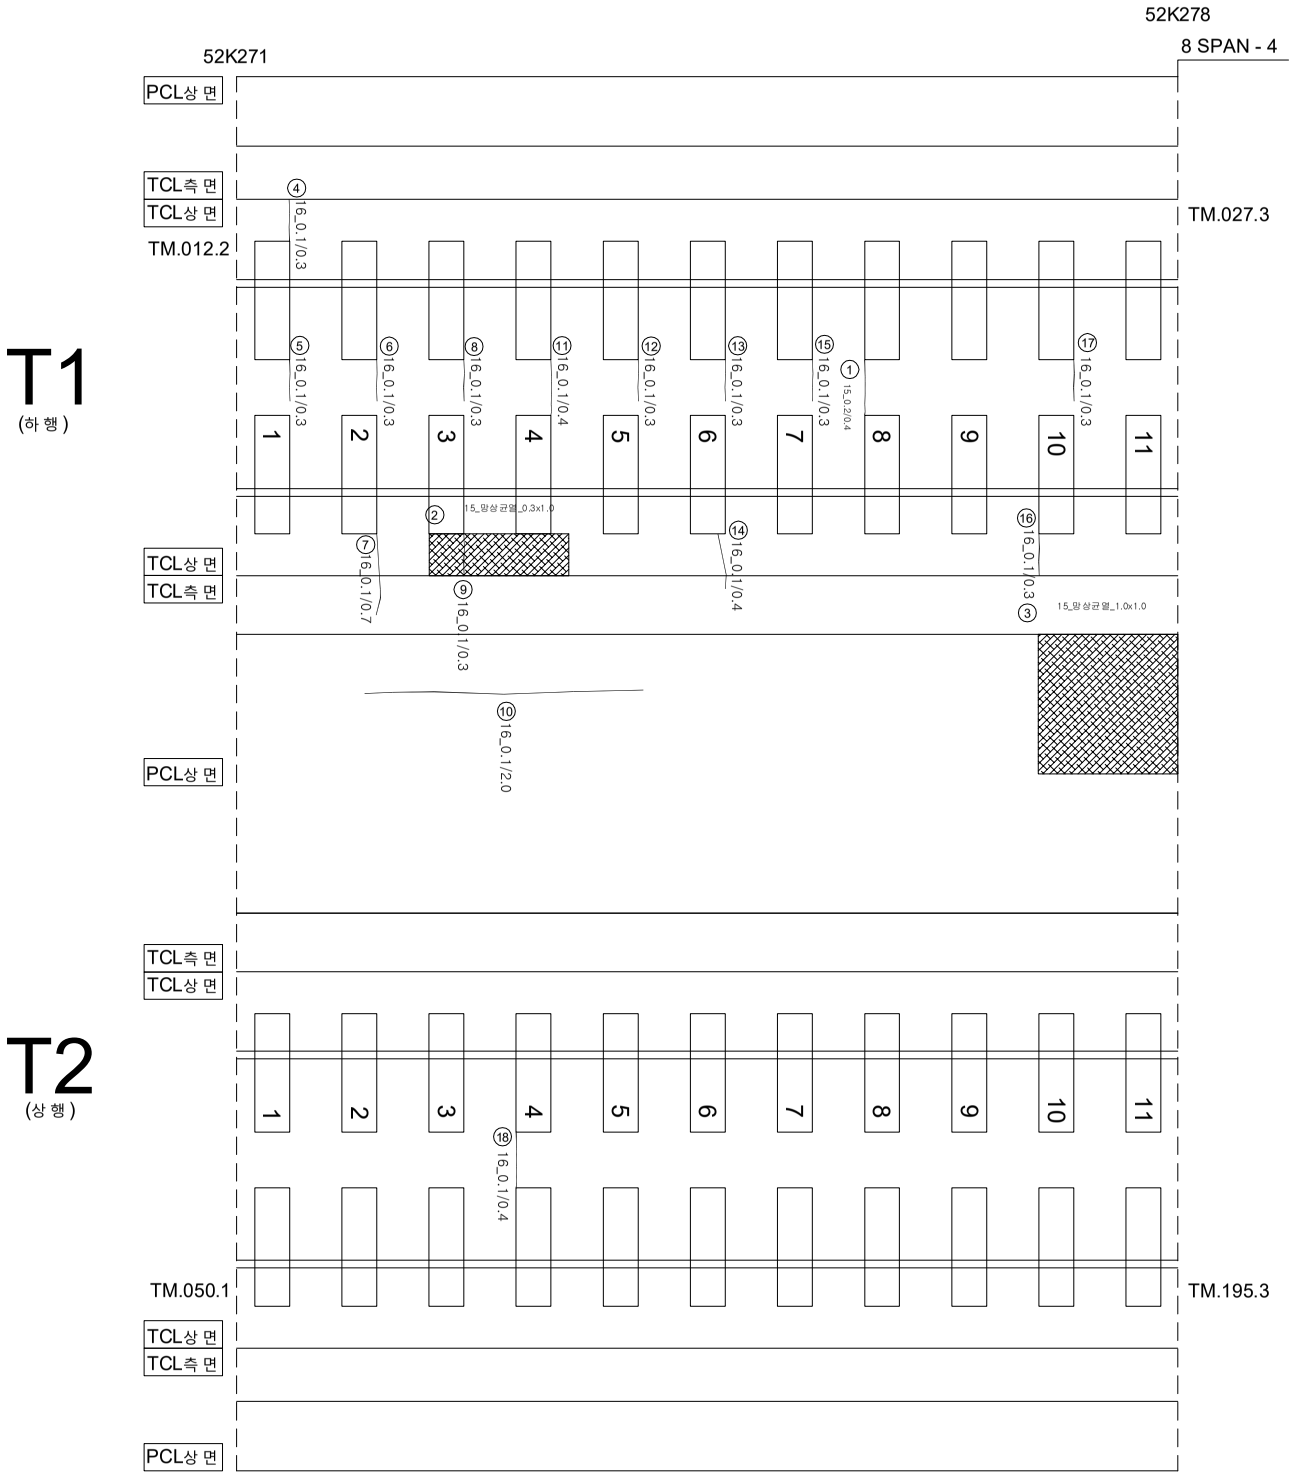
연번	손상	폭		연장		비고	연번	손상	폭		연장		비고
1	균열	0.2	㎜	0.4	m		55						
2	망상균열	0.3	m	1	m		56						
3	망상균열	1.0	m	1	m		57						
4	균열	0.1	㎜	0.3	m		58						
5	균열	0.1	㎜	0.3	m		59						
6	균열	0.1	㎜	0.3	m		60						
7	균열	0.1	㎜	0.7	m		61						
8	균열	0.1	㎜	0.3	m		62						
9	균열	0.1	㎜	0.3	m		63						
10	균열	0.1	㎜	2.0	m		64						
11	균열	0.1	㎜	0.4	m		65						
12	균열	0.1	㎜	0.3	m		66						
13	균열	0.1	㎜	0.3	m		67						
14	균열	0.1	㎜	0.4	m		68						
15	균열	0.1	㎜	0.3	m		69						
16	균열	0.1	㎜	0.3	m		70						
17	균열	0.1	㎜	0.3	m		71						
18	균열	0.1	㎜	0.4	m		72						
19							73						
20							74						
21							75						
22							76						
23							77						
24							78						
25							79						
26							80						
27							81						
28							82						
29							83						
30							84						
31							85						
32							86						
33							87						
34							88						
35							89						
36							90						
37							91						
38							92						
39							93						
40							94						
41							95						
42							96
