외관조사 평면도 번호
B16_신당교_5 (52.026~52.033)

호남고속선 신당교_5 (52.026~52.033km, S1-4)

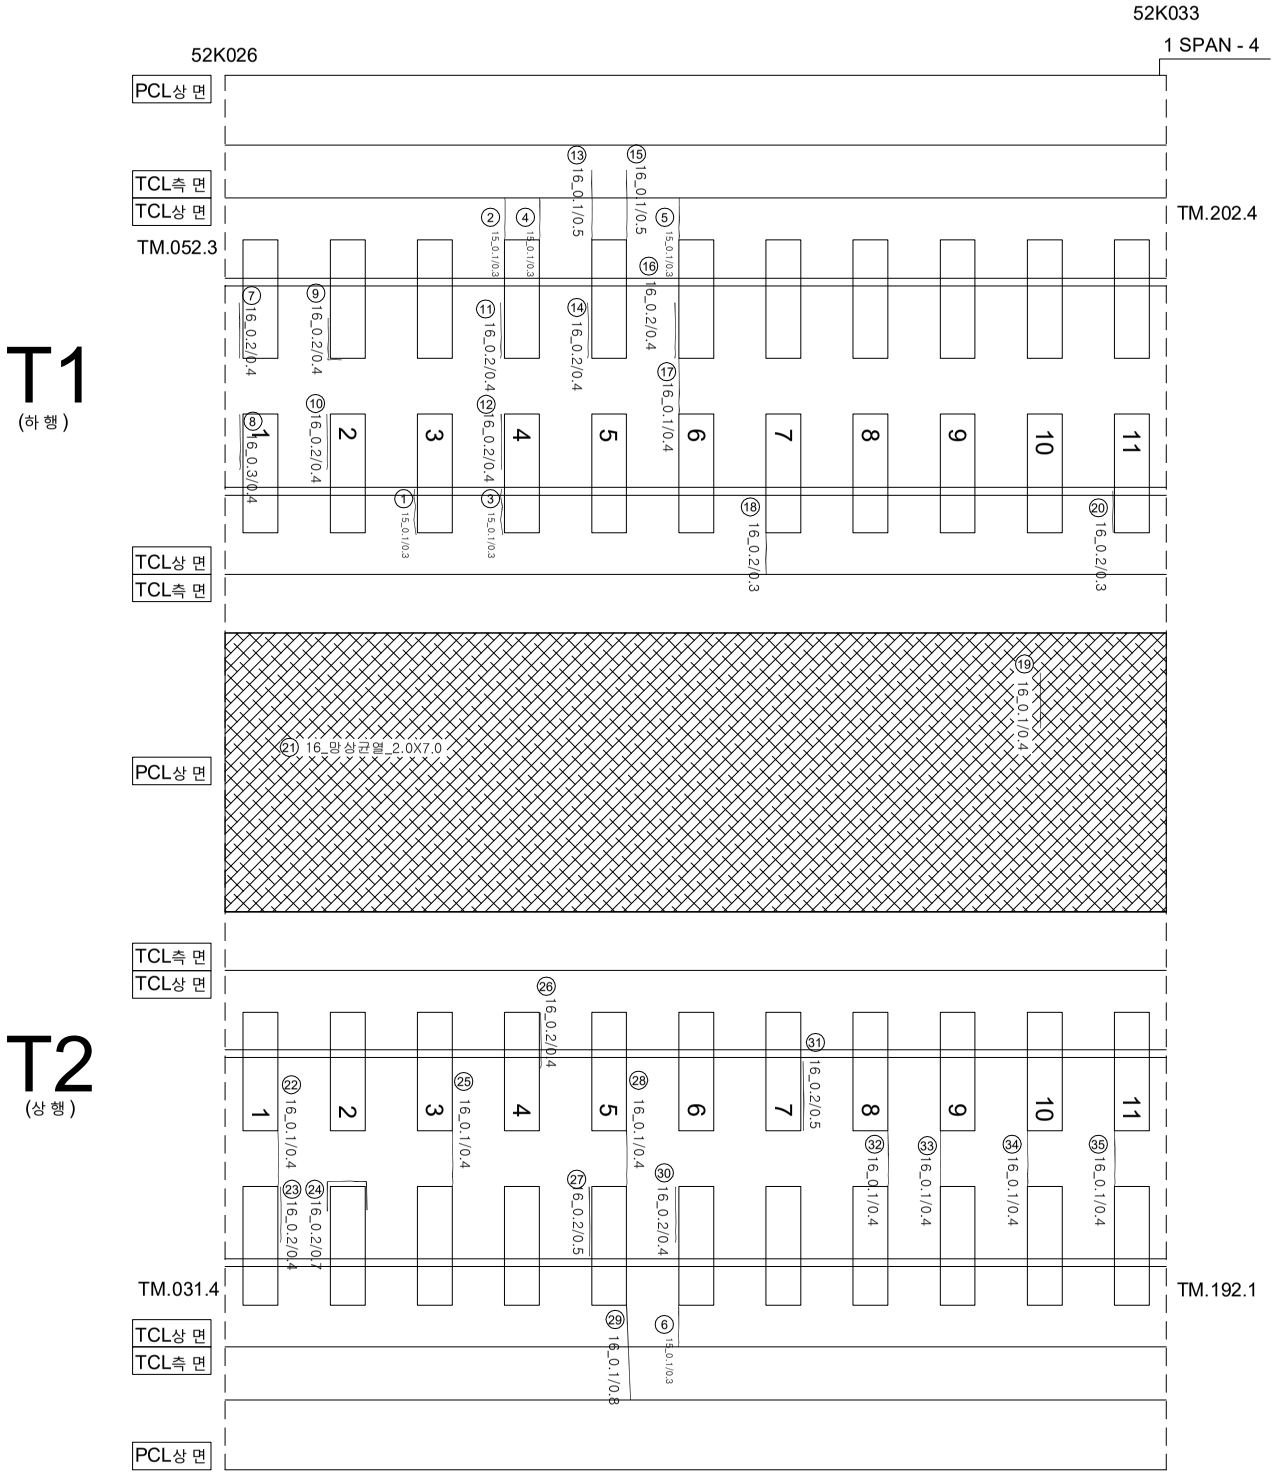
연번	손상	폭		연장		비고	연번	손상	폭		연장		비고
1	경계부 균열	0.1	㎜	0.3	m		55						
2	균열	0.1	㎜	0.3	m		56						
3	경계부 균열	0.1	㎜	0.3	m		57						
4	균열	0.1	㎜	0.3	m		58						
5	균열	0.1	㎜	0.3	m		59						
6	균열	0.1	㎜	0.3	m		60						
7	경계부 균열	0.2	㎜	0.4	m		61						
8	경계부 균열	0.3	㎜	0.4	m		62						
9	경계부 균열	0.2	㎜	0.4	m		63						
10	경계부 균열	0.2	㎜	0.4	m		64						
11	경계부 균열	0.2	㎜	0.4	m		65						
12	경계부 균열	0.2	㎜	0.4	m		66						
13	균열	0.1	㎜	0.5	m		67						
14	경계부 균열	0.2	㎜	0.4	m		68						
15	균열	0.1	㎜	0.5	m		69						
16	경계부 균열	0.2	㎜	0.4	m		70						
17	균열	0.1	㎜	0.4	m		71						
18	균열	0.1	㎜	0.3	m		72						
19	균열	0.1	㎜	0.4	m		73						
20	경계부 균열	0.2	㎜	0.3	m		74						
21	망상균열	2.0	m	7.0	m		75						
22	균열	0.1	㎜	0.4	m		76						
23	경계부 균열	0.2	㎜	0.4	m		77						
24	경계부 균열	0.2	㎜	0.7	m		78						
25	균열	0.1	㎜	0.4	m		79						
26	경계부 균열	0.2	㎜	0.4	m		80						
27	경계부 균열	0.2	㎜	0.5	m		81						
28	균열	0.1	㎜	0.4	m		82						
29	균열	0.1	㎜	0.8	m		83						
30	경계부 균열	0.2	㎜	0.4	m		84						
31	경계부 균열	0.1	㎜	0.5	m		85

32	균열	0.1	㎜	0.4	m		86						
33	균열	0.1	㎜	0.4	m		87						
34	균열	0.1	㎜	0.4	m		88						
35	균열	0.1	㎜	0.4	m		89						
36							90						
37							91						
38							92						
39							93						
40							94						
41							95						
42							96						
43							97						
44							98						
45							99						
46							100						
47							101						
48							102						
49							103						
50							104						
51							105						
52							106						
53							107						
54							108
