호남고속선 신당교_41 (52.278~52.285km, S8-5)

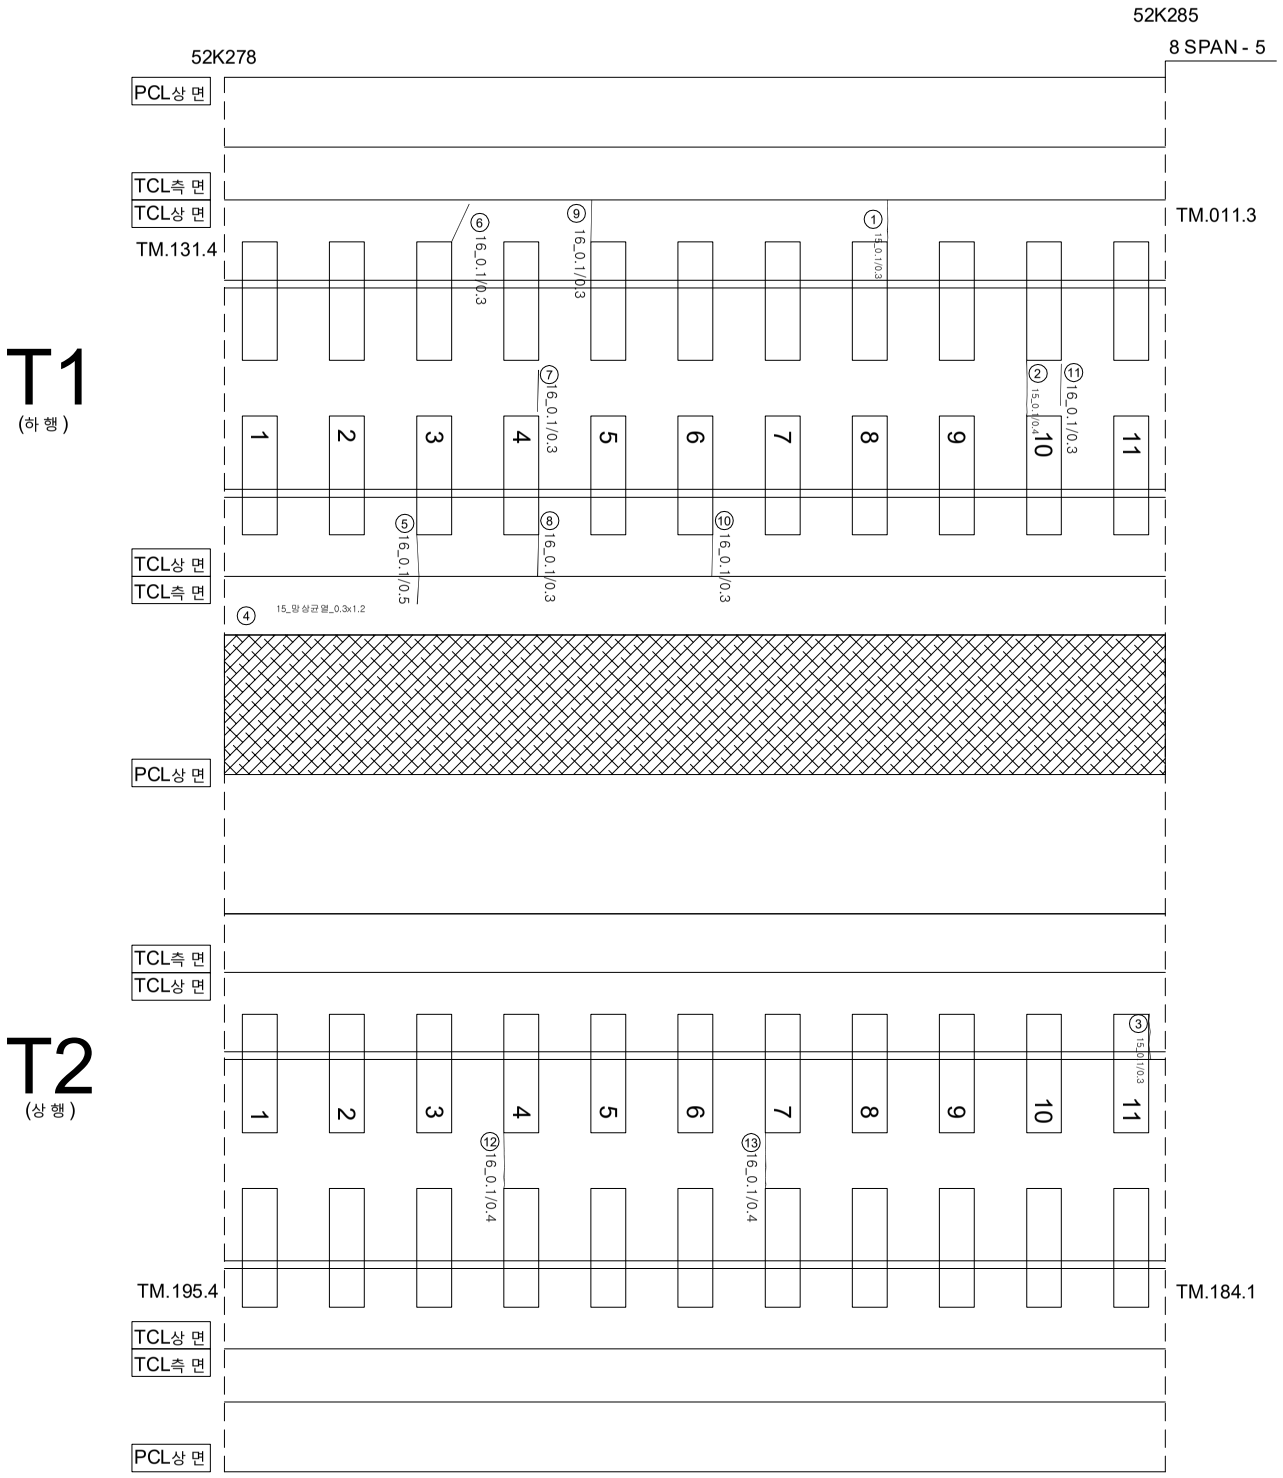
연번	손상	폭		연장		비고	연번	손상	폭		연장		비고
1	균열	0.1	㎜	0.3	m		55						
2	균열	0.1	㎜	0.4	m		56						
3	경계부 균열	0.1	㎜	0.3	m		57						
4	망상균열	0.3	m	1.2	m		58						
5	균열	0.1	㎜	0.5	m		59						
6	균열	0.1	㎜	0.3	m		60						
7	균열	0.1	㎜	0.3	m		61						
8	균열	0.1	㎜	0.3	m		62						
9	균열	0.1	㎜	0.3	m		63						
10	균열	0.1	㎜	0.3	m		64						
11	균열	0.1	㎜	0.3	m		65						
12	균열	0.1	㎜	0.4	m		66						
13	균열	0.1	㎜	0.4	m		67						
14							68						
15							69						
16							70						
17							71						
18							72						
19							73						
20							74						
21							75						
22							76						
23							77						
24							78						
25							79						
26							80						
27							81						
28							82						
29							83						
30							84						
31							85						
32							86						
33							87						
34							88						
35							89						
36							90						
37							91						
38							92						
39							93						
40							94						
41							95						
42							96						
43							97						
44							98

45							99						
46							100						
47							101						
48							102						
49							103						
50							104						
51							105						
52							106						
53							107						
54							108
