외관조사 일람도 번호
B16_신당교_42 (52.285~52.292)

호남고속선 신당교_42 (52.285~52.292km, S9-1)

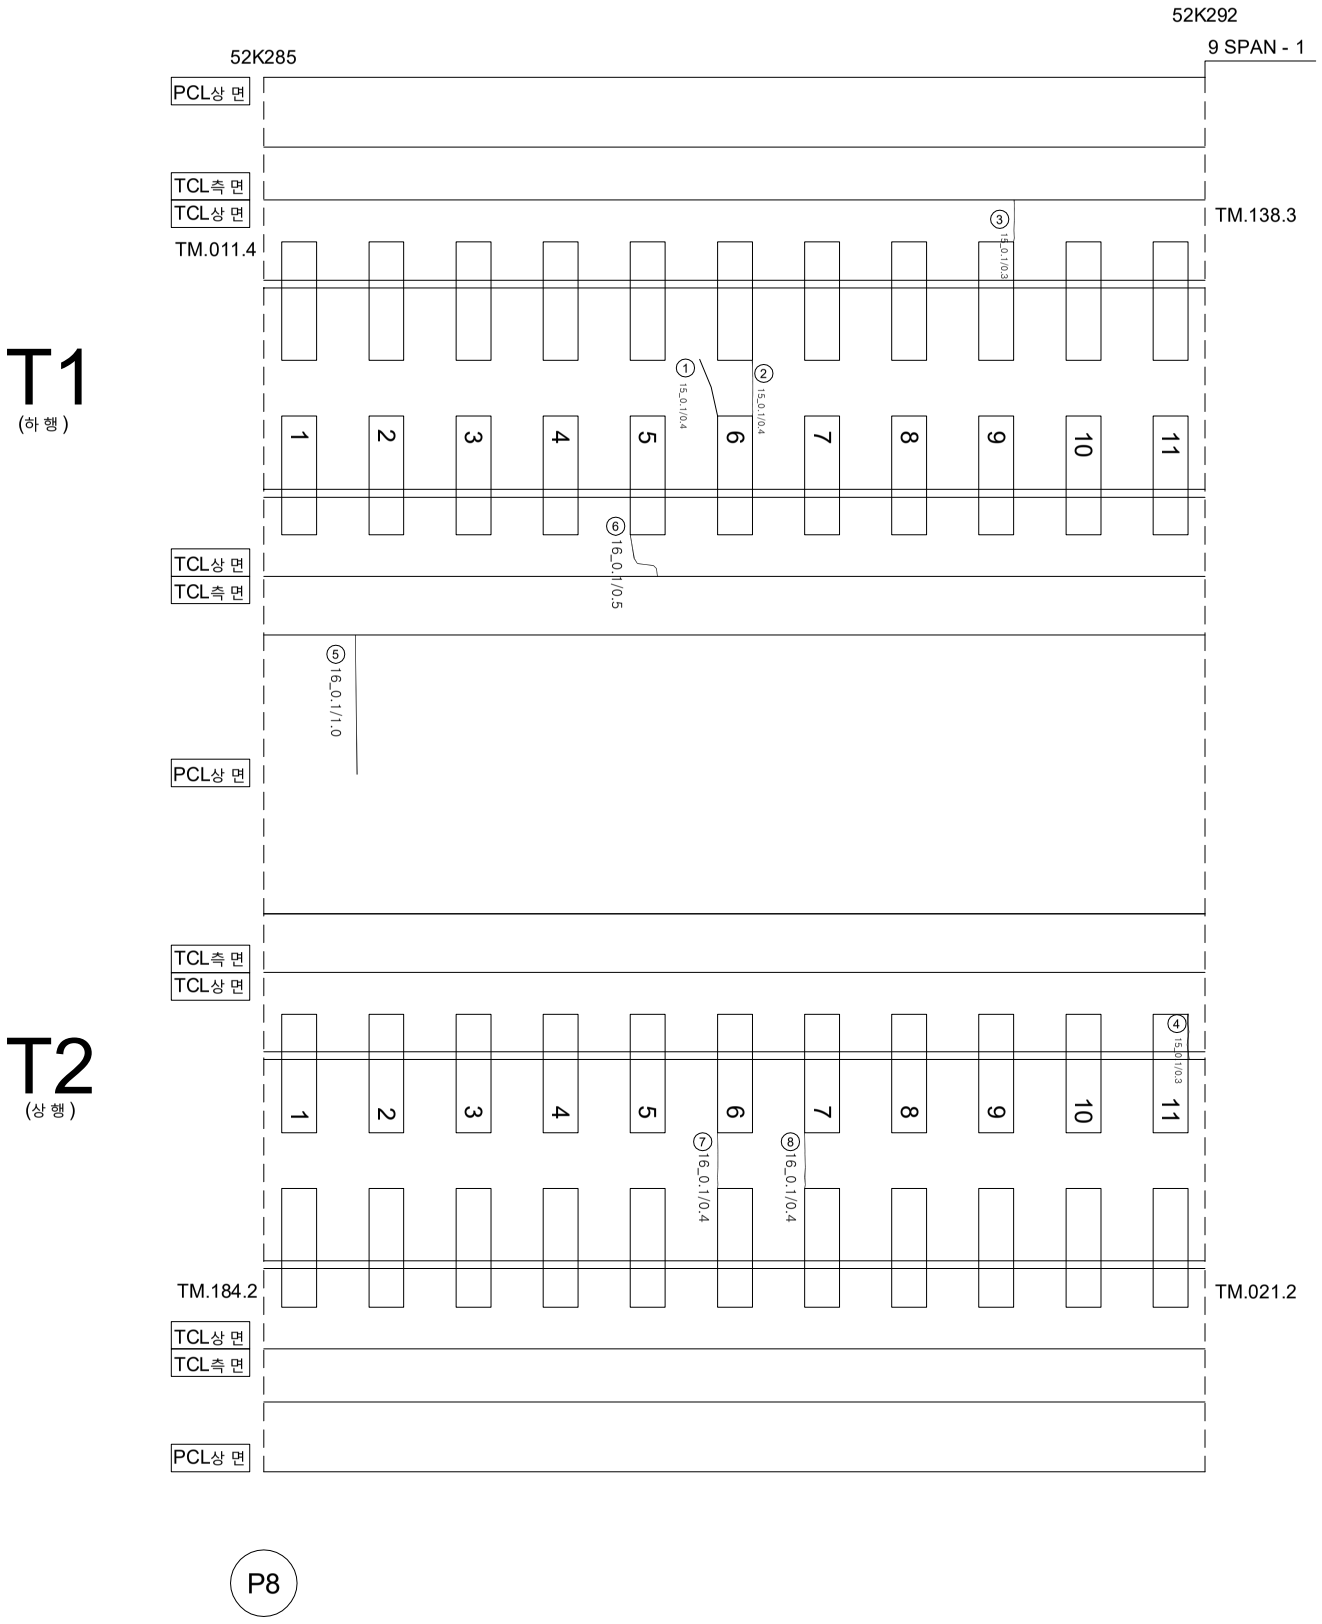
연번	손상	폭		연장		비고	연번	손상	폭		연장		비고
1	균열	0.1	㎜	0.4	m		55						
2	균열	0.1	㎜	0.4	m		56						
3	균열	0.1	㎜	0.3	m		57						
4	경계부 균열	0.1	㎜	0.3	m		58						
5	균열	0.1	㎜	1.0	m		59						
6	균열	0.1	㎜	0.5	m		60						
7	균열	0.1	㎜	0.4	m		61						
8	균열	0.1	㎜	0.4	m		62						
9							63						
10							64						
11							65						
12							66						
13							67						
14							68						
15							69						
16							70						
17							71						
18							72						
19							73						
20							74						
21							75						
22							76						
23							77						
24							78						
25							79						
26							80						
27							81						
28							82						
29							83						
30							84						
31							85						
32							86						
33							87						
34							88						
35							89						
36							90						
37							91						
38							92						
39							93						
40							94						
41							95						
42							96						
43							97						
44							98						
45							99						
46							100						
47							101

48							102						
49							103						
50							104						
51							105						
52							106						
53							107						
54							108
