외관조사 일람도 번호
B16_신당교_43 (52.292~52.299)

호남고속선 신당교_43 (52.292~52.299km, S9-2)

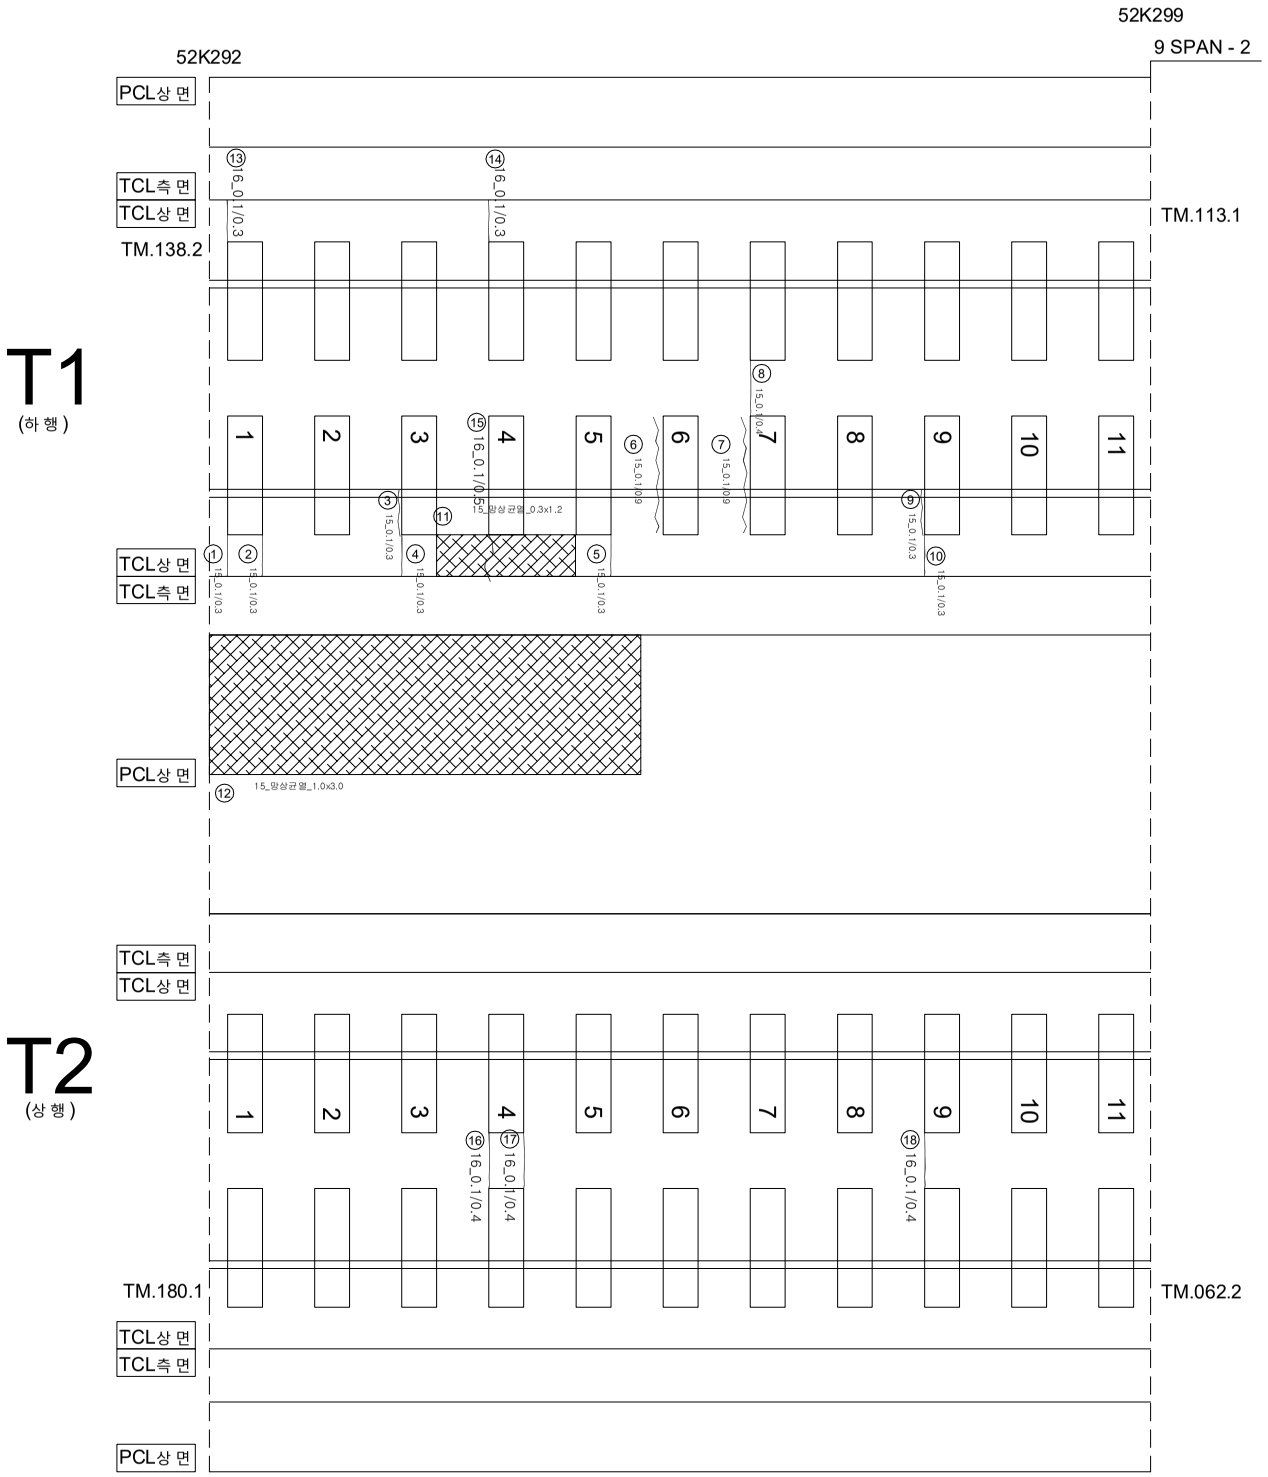
연번	손상	폭		연장		비고	연번	손상	폭		연장		비고
1	균열	0.1	㎜	0.3	m		55						
2	균열	0.1	㎜	0.3	m		56						
3	경계부 균열	0.1	㎜	0.3	m		57						
4	균열	0.1	㎜	0.3	m		58						
5	균열	0.1	㎜	0.3	m		59						
6	경계부 균열	0.1	㎜	0.9	m		60						
7	경계부 균열	0.1	㎜	0.9	m		61						
8	균열	0.1	㎜	0.4	m		62						
9	경계부 균열	0.1	㎜	0.3	m		63						
10	균열	0.1	㎜	0.3	m		64						
11	망상균열	0.3	m	1.2	m		65						
12	망상균열	1.0	m	3	m		66						
13	균열	0.1	㎜	0.3	m		67						
14	균열	0.1	㎜	0.3	m		68						
15	균열	0.1	㎜	0.5	m		69						
16	균열	0.1	㎜	0.4	m		70						
17	균열	0.1	㎜	0.4	m		71						
18	균열	0.1	㎜	0.4	m		72						
19							73						
20							74						
21							75						
22							76						
23							77						
24							78						
25							79						
26							80						
27							81						
28							82						
29							83						
30							84						
31							85						
32							86						
33							87						
34							88						
35							89						
36							90						
37							91						
38							92						
39							93						
40							94						
41							95

42							96						
43							97						
44							98						
45							99						
46							100						
47							101						
48							102						
49							103						
50							104						
51							105						
52							106						
53							107						
54							108
