외관조사망도번호
B16_신당교_46 (52.313~52.320)

호남고속선 신당교_46 (52.313~52.320km, S9-5)

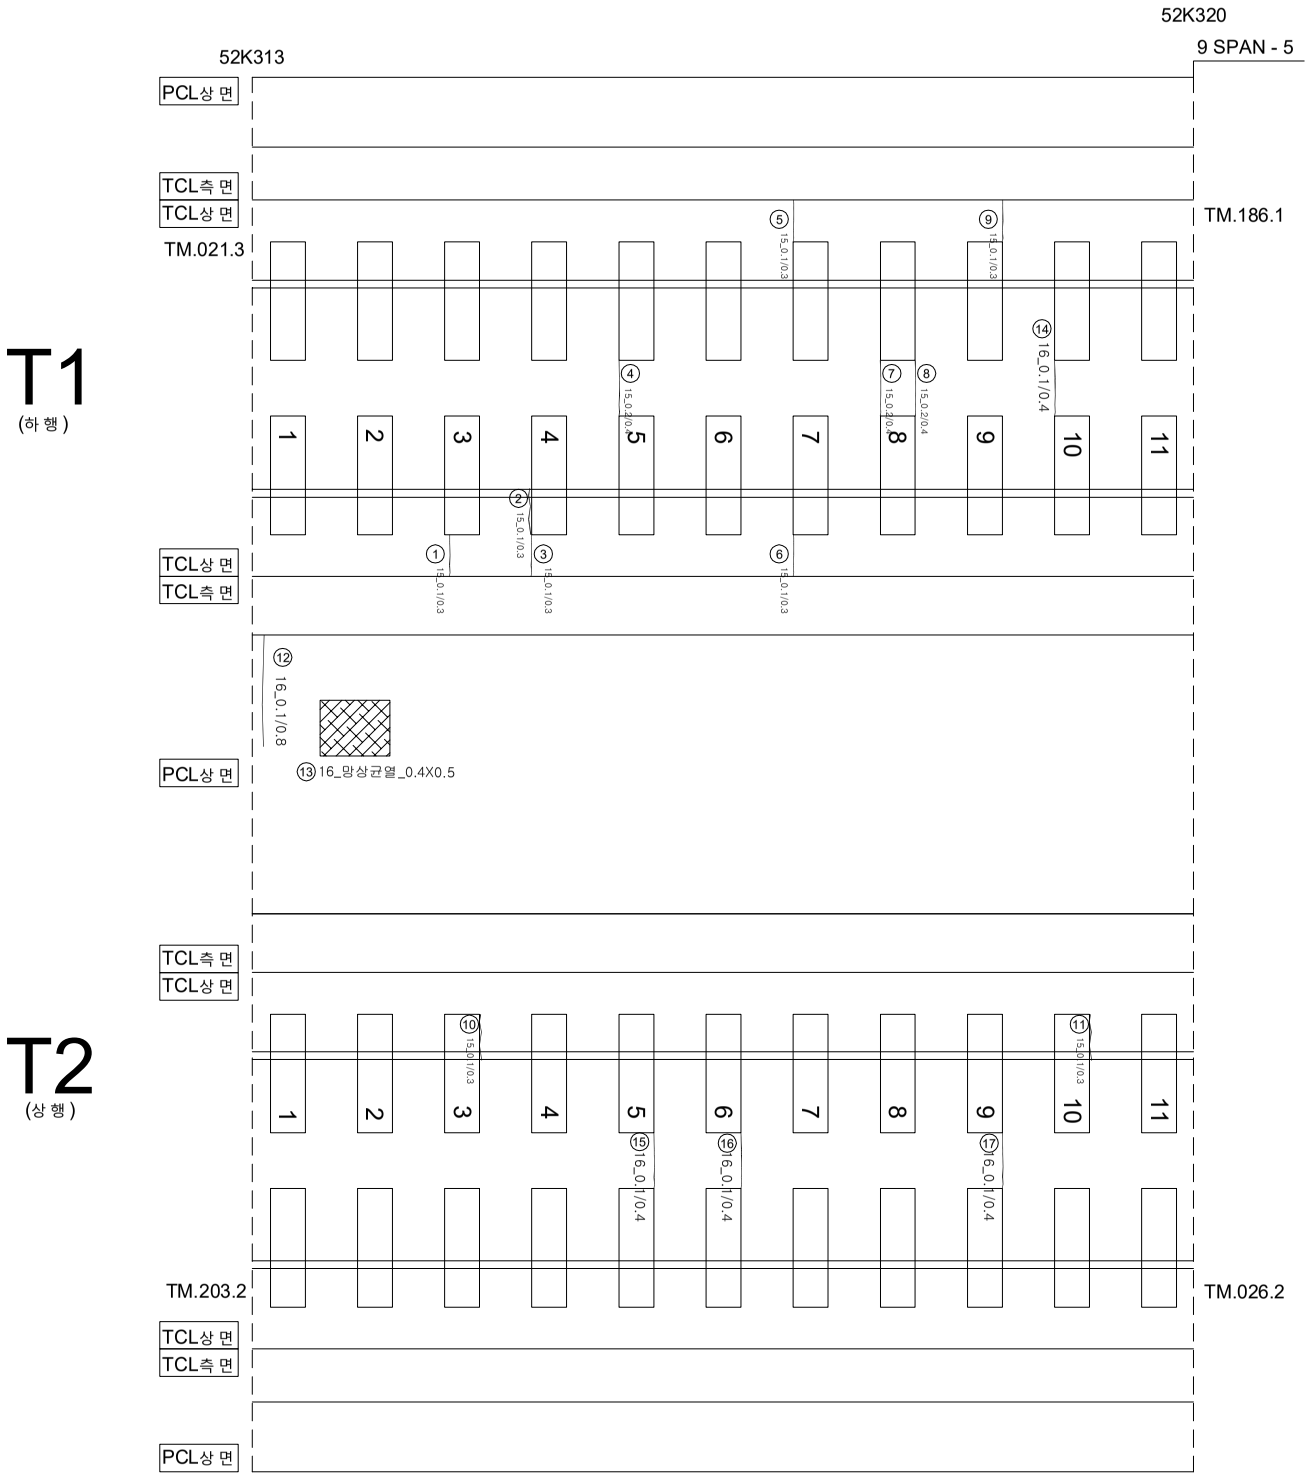
연번	손상	폭		연장		비고	연번	손상	폭		연장		비고
1	균열	0.1	㎜	0.3	m		55						
2	경계부 균열	0.1	㎜	0.3	m		56						
3	균열	0.1	㎜	0.3	m		57						
4	균열	0.2	㎜	0.4	m		58						
5	균열	0.1	㎜	0.3	m		59						
6	균열	0.1	㎜	0.3	m		60						
7	균열	0.2	㎜	0.4	m		61						
8	균열	0.2	㎜	0.4	m		62						
9	균열	0.1	㎜	0.3	m		63						
10	경계부 균열	0.1	㎜	0.3	m		64						
11	경계부 균열	0.1	㎜	0.3	m		65						
12	균열	0.1	㎜	0.8	m		66						
13	망상균열	0.4	m	0.5	m		67						
14	균열	0.1	㎜	0.4	m		68						
15	균열	0.1	㎜	0.4	m		69						
16	균열	0.1	㎜	0.4	m		70						
17	균열	0.1	㎜	0.4	m		71						
18							72						
19							73						
20							74						
21							75						
22							76						
23							77						
24							78						
25							79						
26							80						
27							81						
28							82						
29							83						
30							84						
31							85						
32							86						
33							87						
34							88						
35							89						
36							90						
37							91						
38							92						
39							93						
40							94						
41							95

42							96						
43							97						
44							98						
45							99						
46							100						
47							101						
48							102						
49							103						
50							104						
51							105						
52							106						
53							107						
54							108
