| 외관조사 일련번호 |
|---|
| B16_신당교_47 (52.320~52.327) |

# 호남고속선 신당교_47 (52.320~52.327km, S10-1)

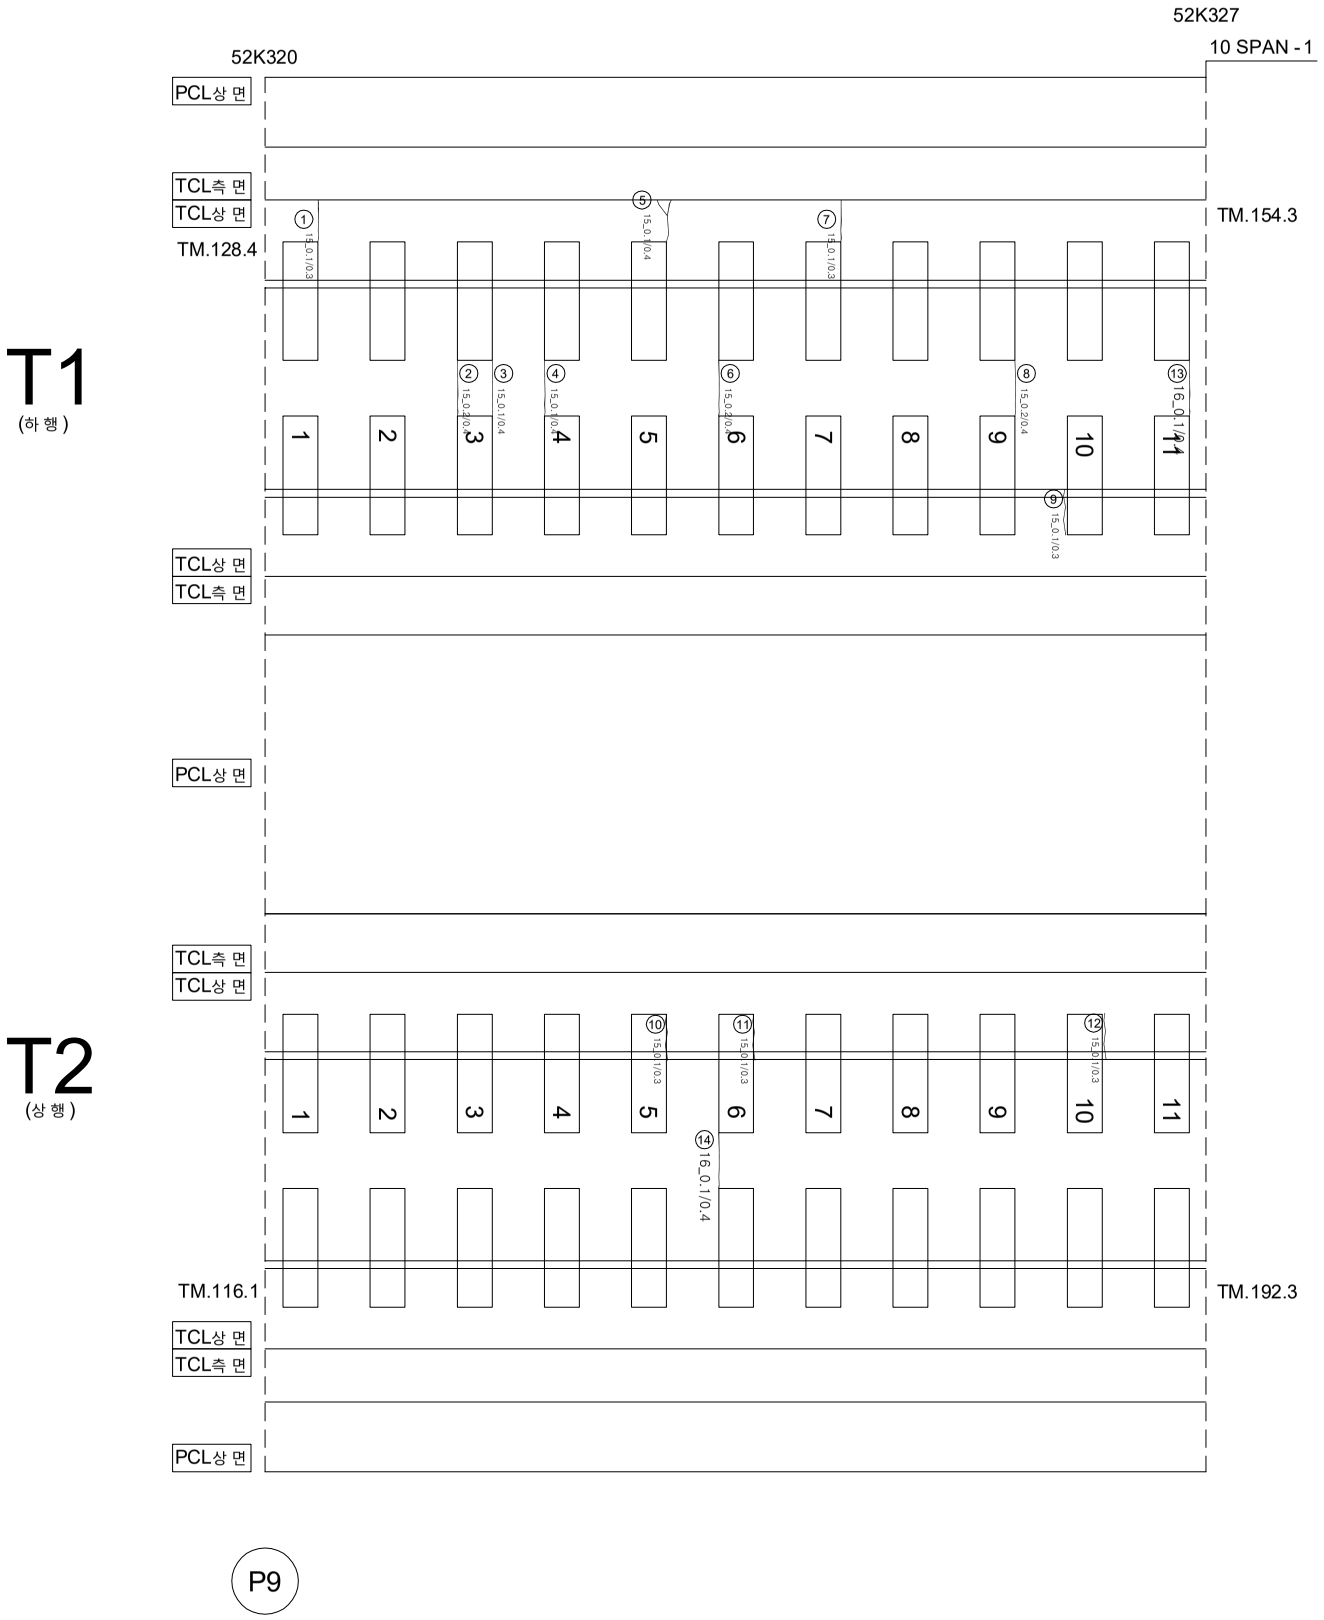
| 연번 | 손상 | 폭 | | 연장 | | 비고 | 연번 | 손상 | 폭 | | 연장 | | 비고 |
|---|---|---|---|---|---|---|---|---|---|---|---|---|---|
| 1 | 균열 | 0.1 | ㎜ | 0.3 | m | | 55 | | | | | | |
| 2 | 균열 | 0.2 | ㎜ | 0.4 | m | | 56 | | | | | | |
| 3 | 균열 | 0.1 | ㎜ | 0.4 | m | | 57 | | | | | | |
| 4 | 균열 | 0.1 | ㎜ | 0.4 | m | | 58 | | | | | | |
| 5 | 균열 | 0.1 | ㎜ | 0.4 | m | | 59 | | | | | | |
| 6 | 균열 | 0.2 | ㎜ | 0.4 | m | | 60 | | | | | | |
| 7 | 균열 | 0.1 | ㎜ | 0.3 | m | | 61 | | | | | | |
| 8 | 균열 | 0.2 | ㎜ | 0.4 | m | | 62 | | | | | | |
| 9 | 경계부 균열 | 0.1 | ㎜ | 0.3 | m | | 63 | | | | | | |
| 10 | 경계부 균열 | 0.1 | ㎜ | 0.3 | m | | 64 | | | | | | |
| 11 | 경계부 균열 | 0.1 | ㎜ | 0.3 | m | | 65 | | | | | | |
| 12 | 경계부 균열 | 0.1 | ㎜ | 0.3 | m | | 66 | | | | | | |
| 13 | 균열 | 0.1 | ㎜ | 0.4 | m | | 67 | | | | | | |
| 14 | 균열 | 0.1 | ㎜ | 0.4 | m | | 68 | | | | | | |
