호남고속선 신당교_48 (52.327~52.334km, S10-2)

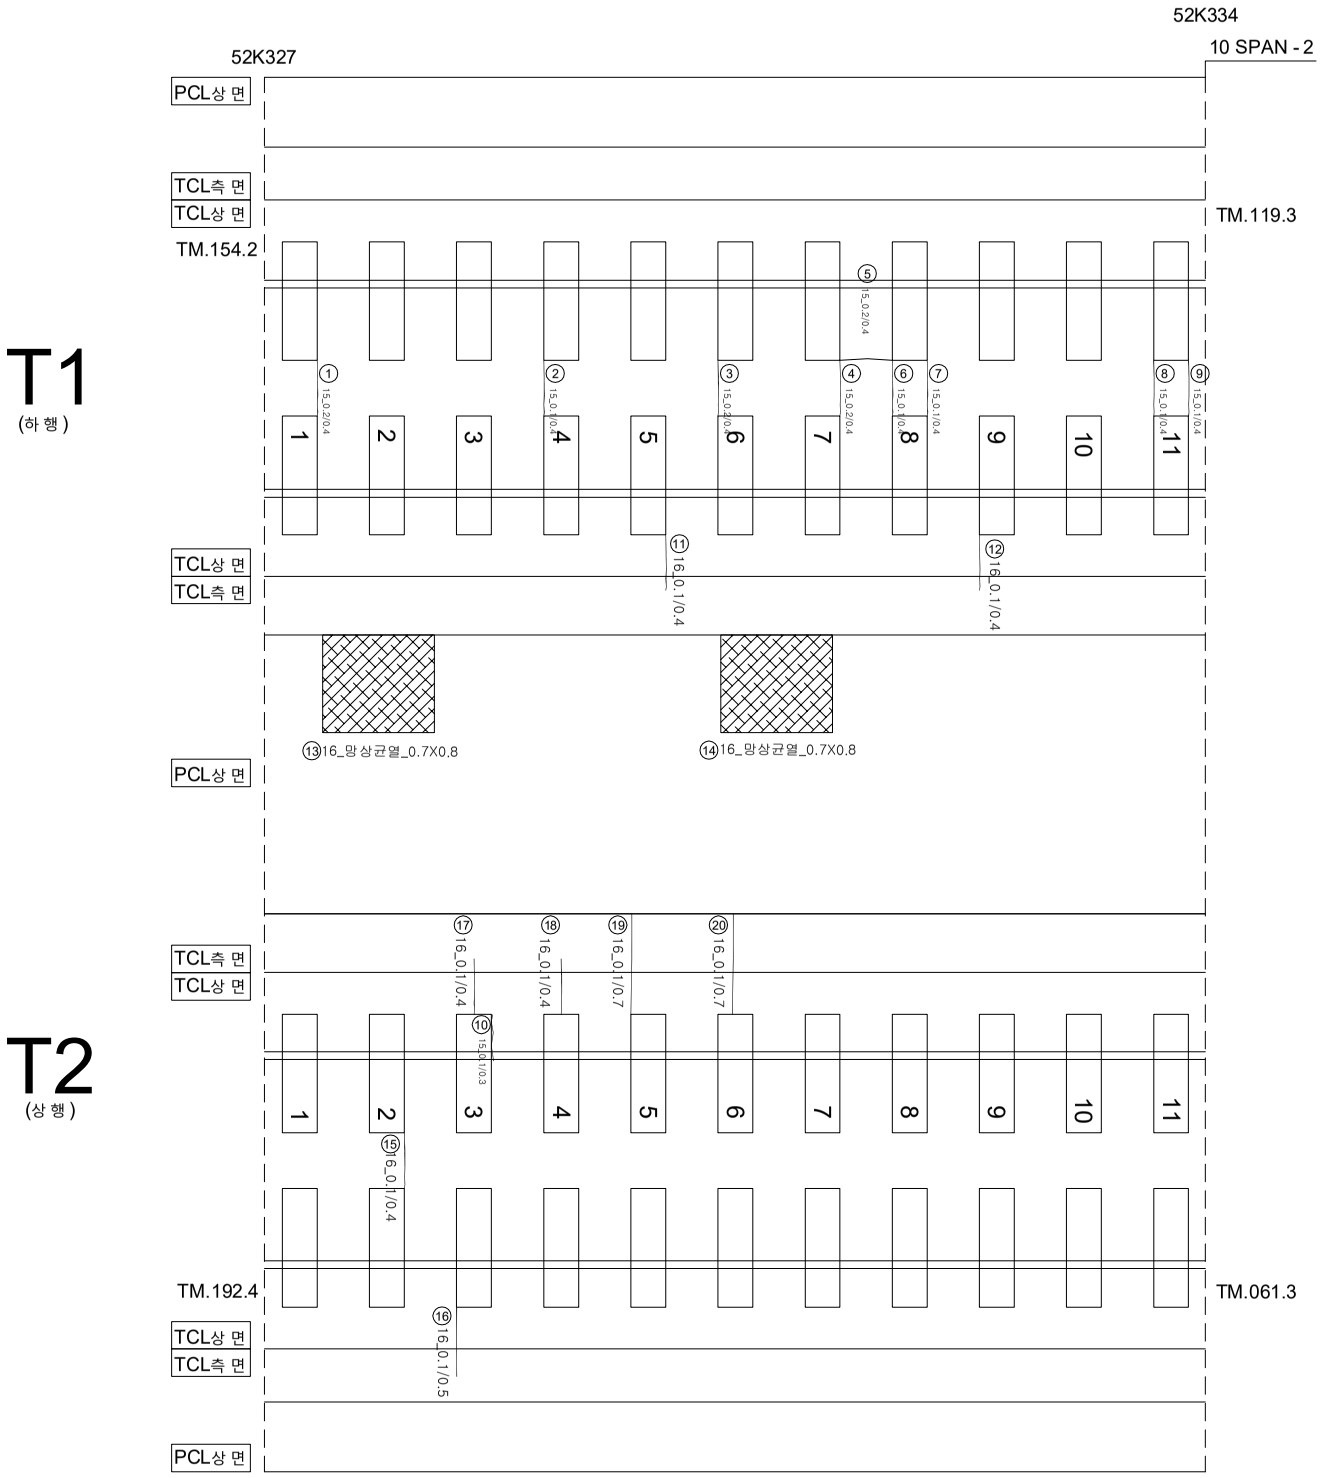
연번	손상	폭		연장		비고	연번	손상	폭		연장		비고
1	균열	0.2	㎜	0.4	m		55						
2	균열	0.1	㎜	0.4	m		56						
3	균열	0.2	㎜	0.4	m		57						
4	균열	0.2	㎜	0.4	m		58						
5	균열	0.2	㎜	0.4	m		59						
6	균열	0.1	㎜	0.4	m		60						
7	균열	0.1	㎜	0.4	m		61						
8	균열	0.1	㎜	0.4	m		62						
9	균열	0.1	㎜	0.4	m		63						
10	경계부 균열	0.1	㎜	0.3	m		64						
11	균열	0.1	㎜	0.4	m		65						
12	균열	0.1	㎜	0.4	m		66						
13	망상균열	0.7	m	0.8	m		67						
14	망상균열	0.7	m	0.8	m		68						
15	균열	0.1	㎜	0.4	m		69						
16	균열	0.1	㎜	0.4	m		70						
17	균열	0.1	㎜	0.5	m		71						
18	균열	0.1	㎜	0.4	m		72						
19	균열	0.1	㎜	0.7	m		73						
20	균열	0.1	㎜	0.7	m		74						
21							75						
22							76						
23							77						
24							78						
25							79						
26							80						
27							81						
28							82						
29							83						
30							84						
31							85						
32							86						
33							87						
34							88						
35							89						
36							90						
37							91						
38							92						
39							93						
40							94

41							95						
42							96						
43							97						
44							98						
45							99						
46							100						
47							101						
48							102						
49							103						
50							104						
51							105						
52							106						
53							107						
54							108
