외관조사 대장도면번호
B16_신당교_49 (52.334~52.342)

호남고속선 신당교_49 (52.334~52.342km, S10-3)

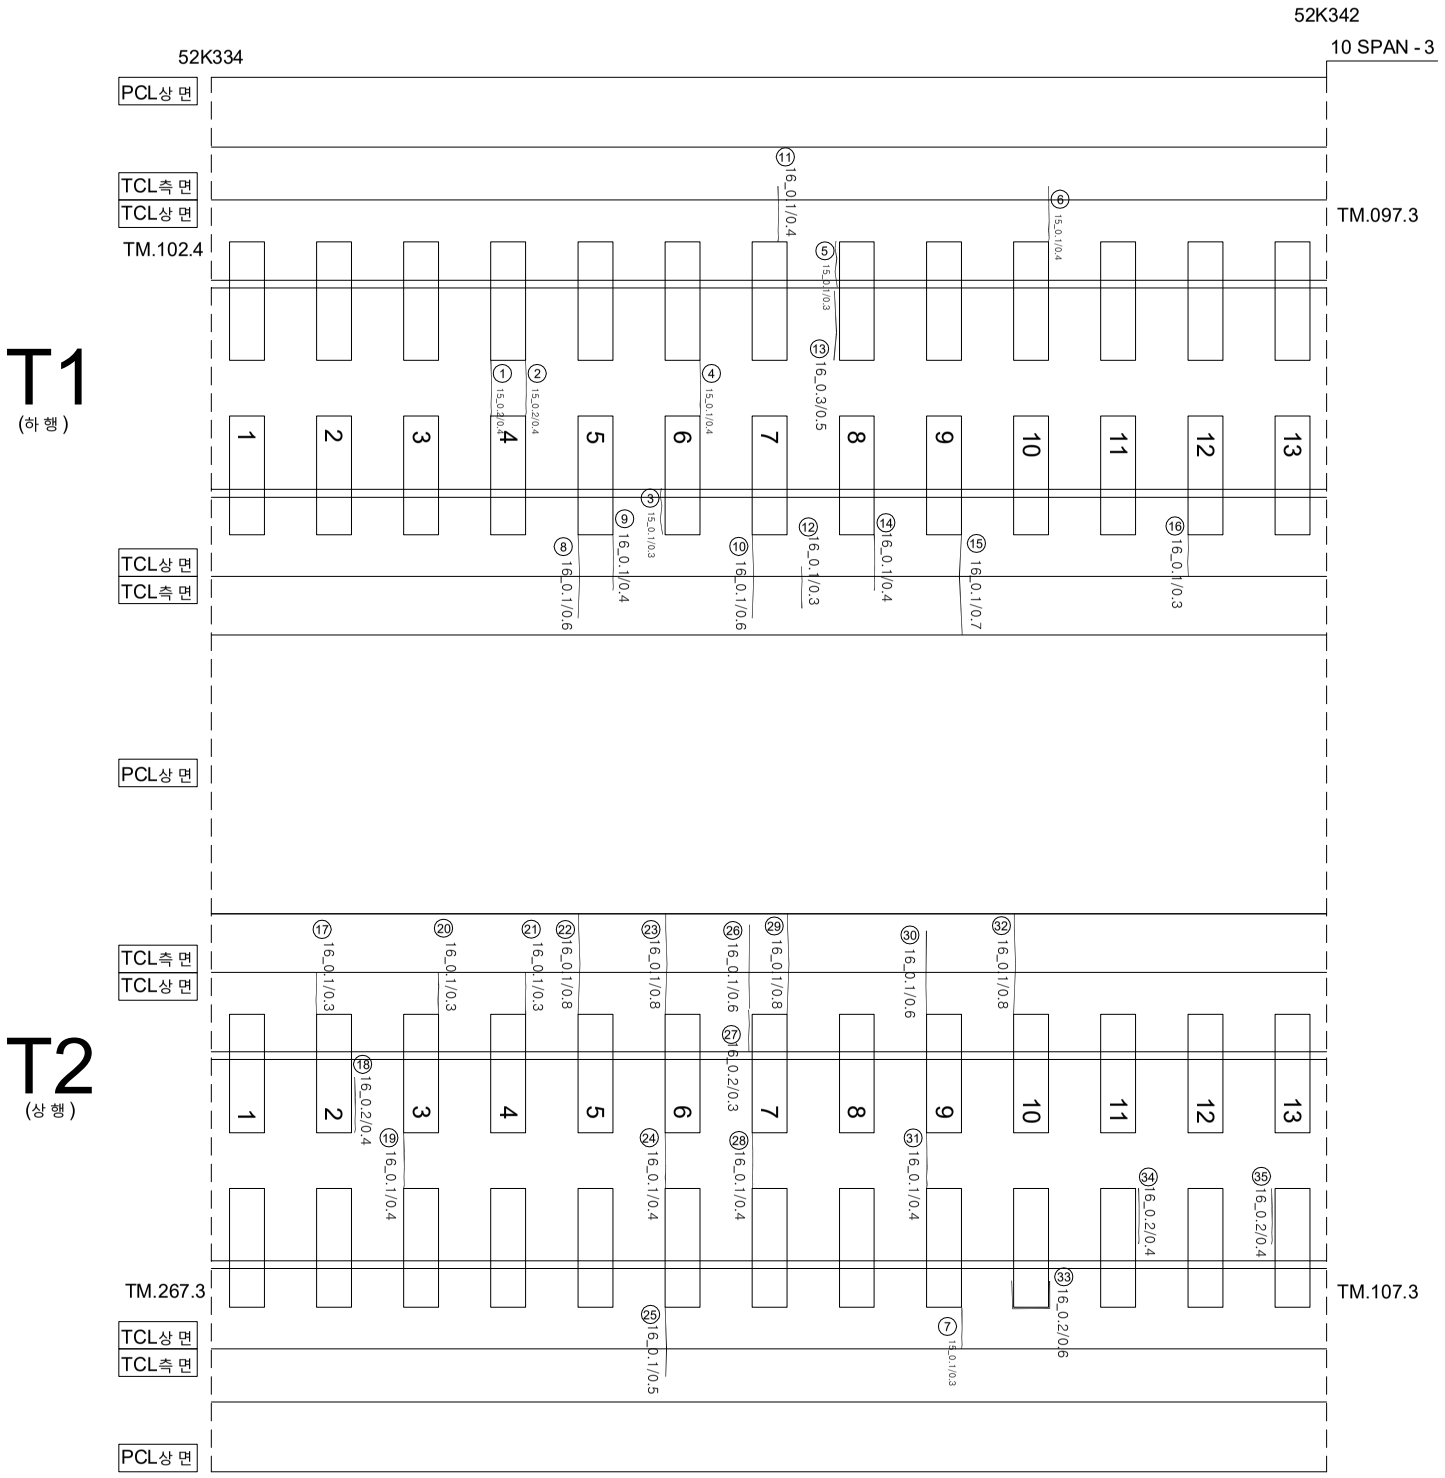
연번	손상	폭		연장		비고	연번	손상	폭		연장		비고
1	균열	0.2	㎜	0.4	m		55						
2	균열	0.2	㎜	0.4	m		56						
3	경계부 균열	0.1	㎜	0.3	m		57						
4	균열	0.1	㎜	0.4	m		58						
5	경계부 균열	0.1	㎜	0.3	m		59						
6	균열	0.1	㎜	0.4	m		60						
7	균열	0.1	㎜	0.3	m		61						
8	균열	0.1	㎜	0.6	m		62						
9	균열	0.1	㎜	0.4	m		63						
10	균열	0.1	㎜	0.6	m		64						
11	균열	0.1	㎜	0.4	m		65						
12	균열	0.1	㎜	0.3	m		66						
13	경계부 균열	0.3	㎜	0.5	m		67						
14	균열	0.1	㎜	0.4	m		68						
15	균열	0.1	㎜	0.7	m		69						
16	균열	0.2	㎜	0.3	m		70						
17	균열	0.1	㎜	0.3	m		71						
18	경계부 균열	0.2	㎜	0.4	m		72						
19	균열	0.1	㎜	0.4	m		73						
20	균열	0.1	㎜	0.3	m		74						
21	균열	0.1	㎜	0.3	m		75						
22	균열	0.1	㎜	0.8	m		76						
23	균열	0.1	㎜	0.8	m		77						
24	균열	0.1	㎜	0.4	m		78						
25	균열	0.1	㎜	0.5	m		79						
26	균열	0.1	㎜	0.6	m		80						
27	경계부 균열	0.2	㎜	0.3	m		81						
28	균열	0.1	㎜	0.4	m		82						
29	균열	0.3	㎜	0.8	m		83						
30	균열	0.1	㎜	0.6	m		84						
31	균열	0.1	㎜	0.4	m		85						
32	균열	0.1	㎜	0.8	m		86

33	경계부 균열	0.2	㎜	0.6	m		87						
34	경계부 균열	0.2	㎜	0.4	m		88						
35	경계부 균열	0.1	㎜	0.4	m		89						
36							90						
37							91						
38							92						
39							93						
40							94						
41							95						
42							96						
43							97						
44							98						
45							99						
46							100						
47							101						
48							102						
49							103						
50							104						
51							105						
52							106						
53							107						
54							108
