외관조사망도번호
B16_신당교_50 (52.342~52.349)

호남고속선 신당교_50 (52.342~52.349km, S10-4)

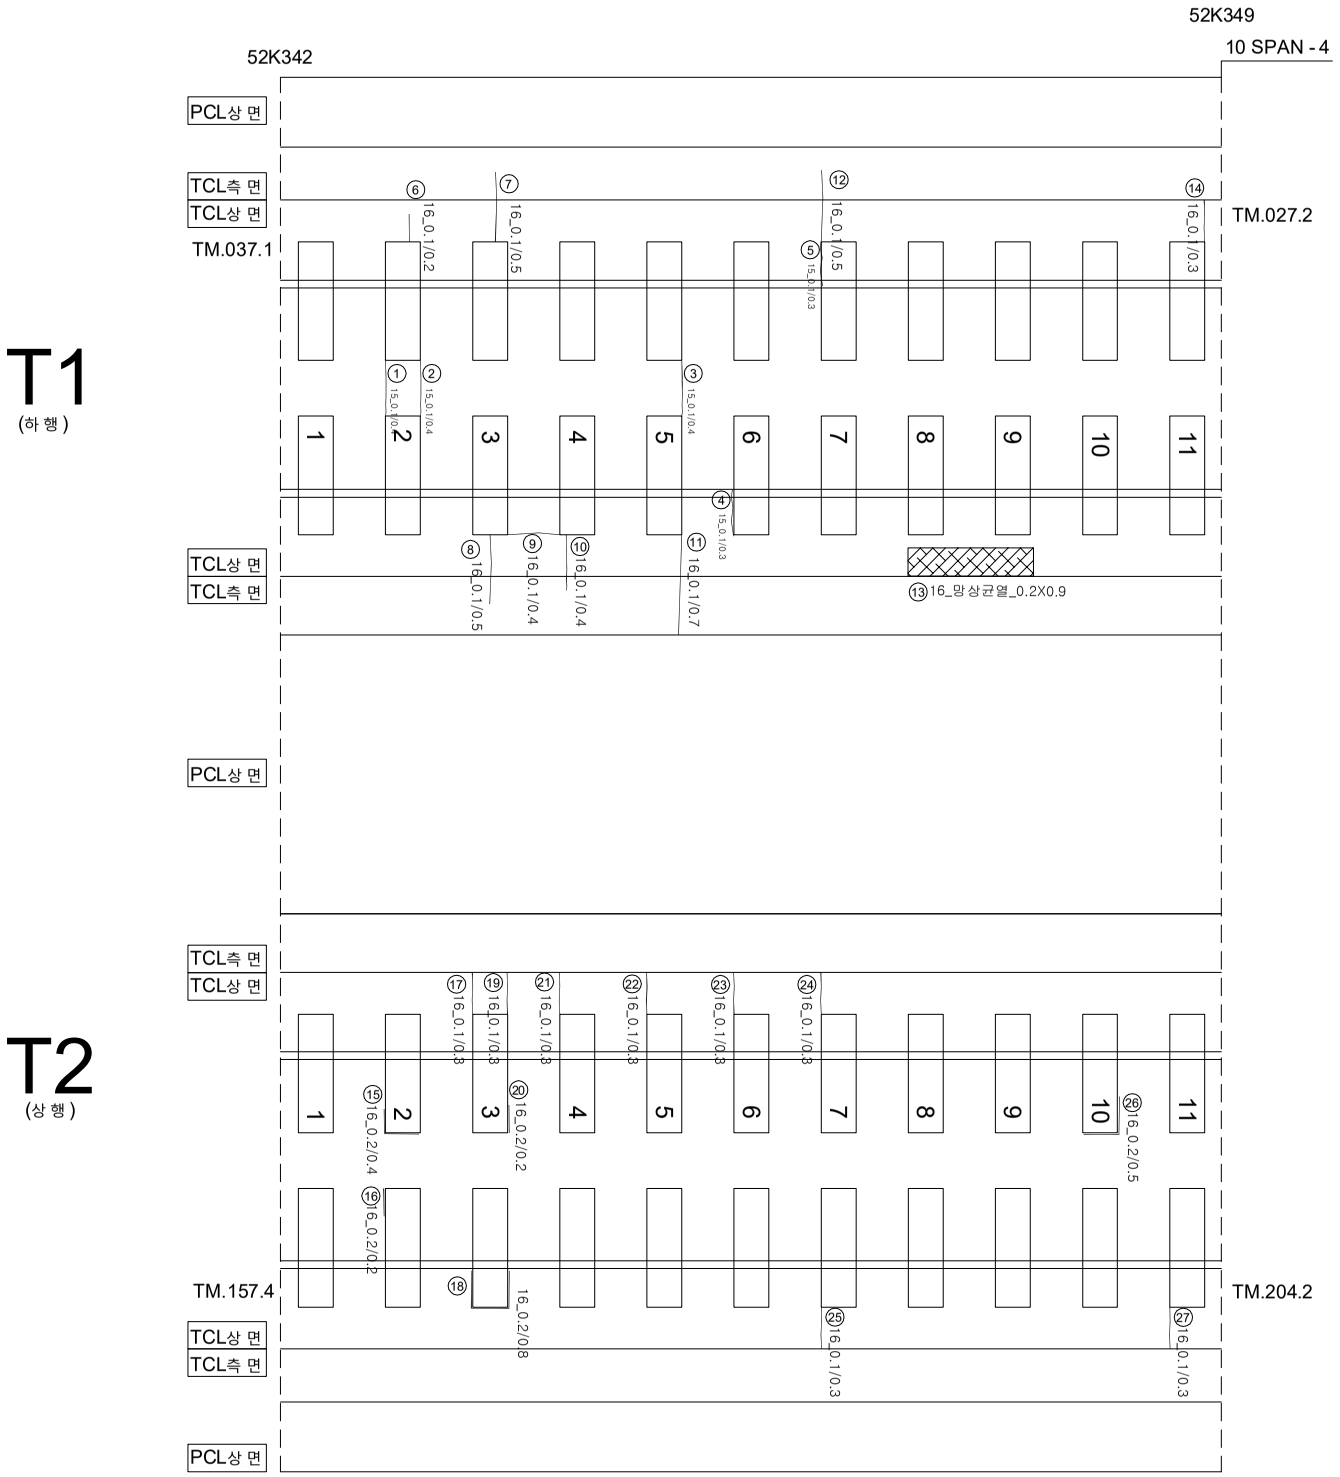
연번	손상	폭		연장		비고	연번	손상	폭		연장		비고
1	균열	0.1	㎜	0.4	m		55						
2	균열	0.1	㎜	0.4	m		56						
3	균열	0.1	㎜	0.4	m		57						
4	경계부 균열	0.1	㎜	0.3	m		58						
5	경계부 균열	0.1	㎜	0.3	m		59						
6	균열	0.1	㎜	0.2	m		60						
7	균열	0.1	㎜	0.5	m		61						
8	균열	0.1	㎜	0.5	m		62						
9	균열	0.1	㎜	0.4	m		63						
10	균열	0.1	㎜	0.4	m		64						
11	균열	0.1	㎜	0.7	m		65						
12	균열	0.1	㎜	0.5	m		66						
13	망상균열	0.2	m	0.9	m		67						
14	균열	0.1	㎜	0.3	m		68						
15	경계부 균열	0.2	㎜	0.4	m		69						
16	경계부 균열	0.2	㎜	0.2	m		70						
17	균열	0.1	㎜	0.3	m		71						
18	경계부 균열	0.2	㎜	0.8	m		72						
19	균열	0.1	㎜	0.3	m		73						
20	경계부 균열	0.2	㎜	0.2	m		74						
21	균열	0.1	㎜	0.3	m		75						
22	균열	0.1	㎜	0.3	m		76						
23	균열	0.1	㎜	0.3	m		77						
24	균열	0.1	㎜	0.3	m		78						
25	균열	0.1	㎜	0.3	m		79						
26	경계부 균열	0.1	㎜	0.5	m		80						
27	균열	0.1	㎜	0.3	m		81						
28							82						
29							83						
30							84						
31							85						
32							86						
33							87						
34							88						
35							89

36							90						
37							91						
38							92						
39							93						
40							94						
41							95						
42							96						
43							97						
44							98						
45							99						
46							100						
47							101						
48							102						
49							103						
50							104						
51							105						
52							106						
53							107						
54							108
