외관조사 평면도 번호
B16_신당교_51 (52.356~52.363)

호남고속선 신당교_51 (52.356~52.363 km, S10-6)

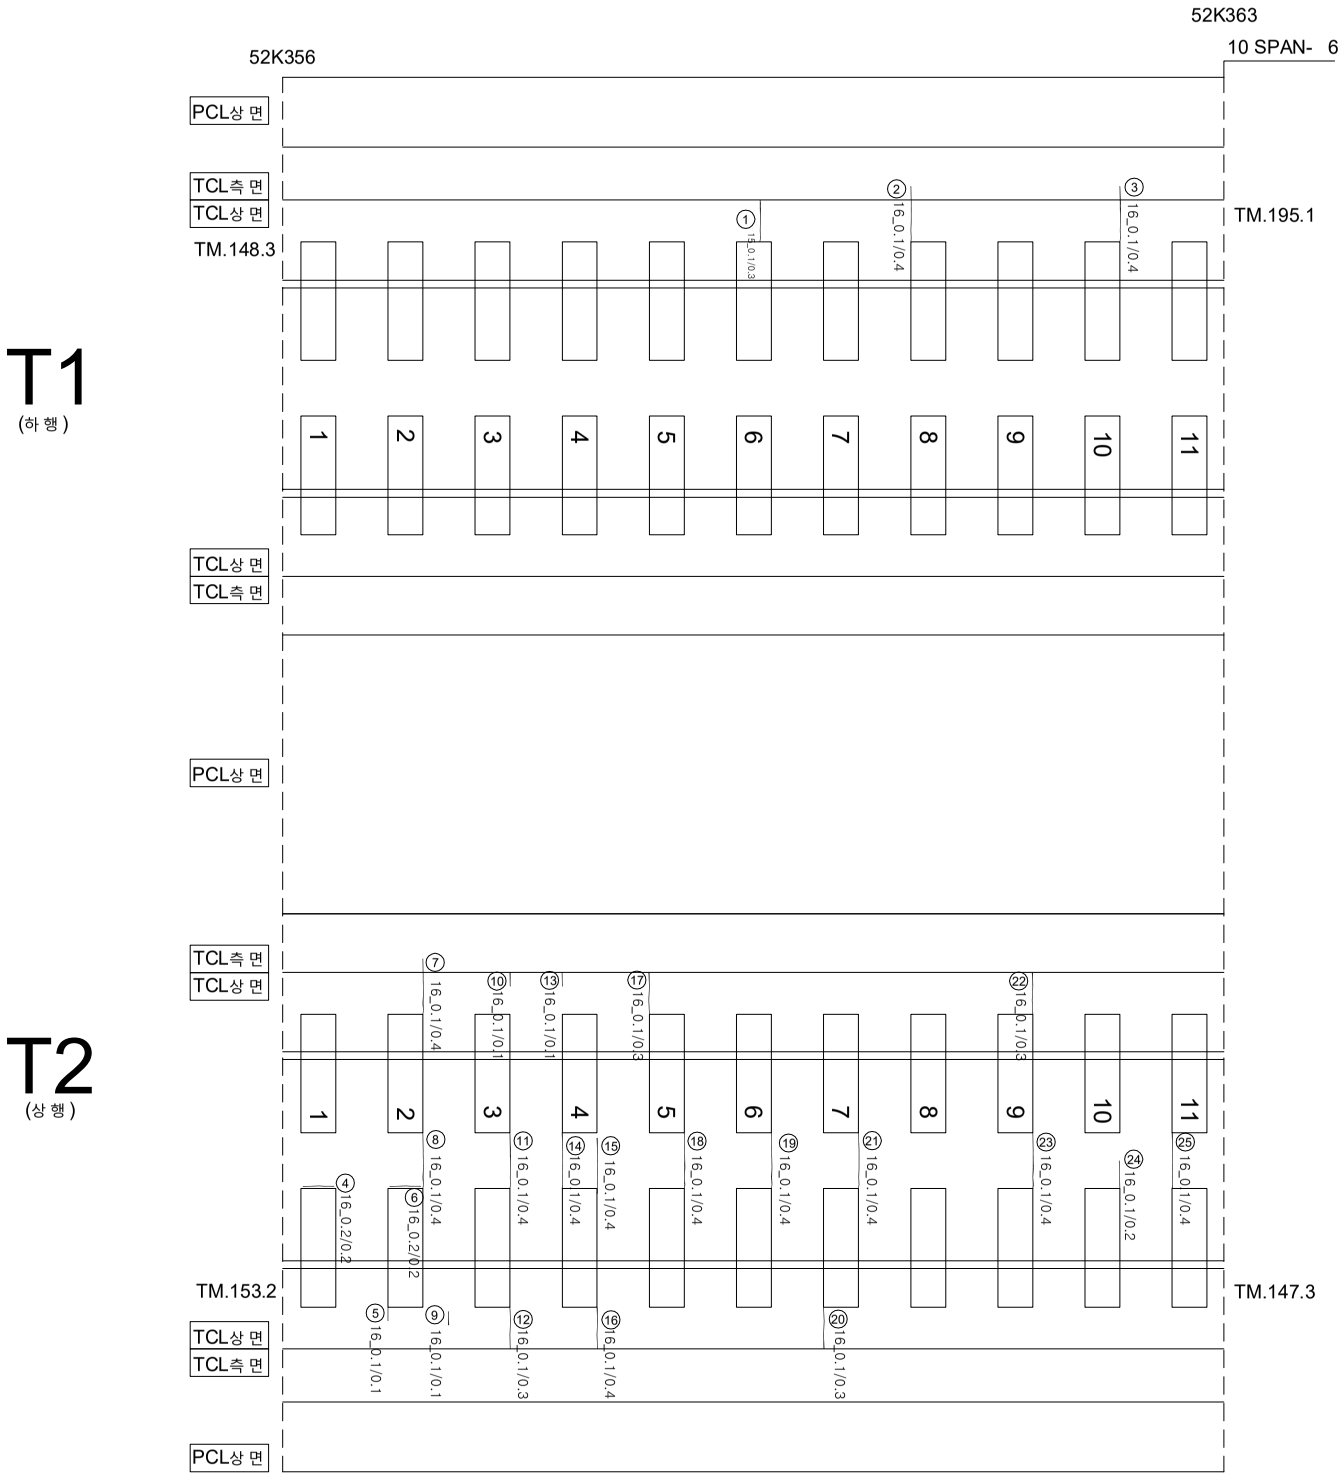
연번	손상	폭		연장		비고	연번	손상	폭		연장		비고
1	균열	0.1	㎜	0.3	m		55						
2	균열	0.1	㎜	0.4	m		56						
3	균열	0.1	㎜	0.4	m		57						
4	경계부 균열	0.2	㎜	0.2	m		58						
5	균열	0.1	㎜	0.1	m		59						
6	경계부 균열	0.2	㎜	0.2	m		60						
7	균열	0.1	㎜	0.4	m		61						
8	균열	0.1	㎜	0.4	m		62						
9	균열	0.1	㎜	0.1	m		63						
10	균열	0.1	㎜	0.1	m		64						
11	균열	0.1	㎜	0.4	m		65						
12	균열	0.1	㎜	0.3	m		66						
13	균열	0.1	㎜	0.1	m		67						
14	균열	0.1	㎜	0.4	m		68						
15	균열	0.1	㎜	0.4	m		69						
16	균열	0.1	㎜	0.4	m		70						
17	균열	0.1	㎜	0.3	m		71						
18	균열	0.1	㎜	0.4	m		72						
19	균열	0.1	㎜	0.4	m		73						
20	균열	0.1	㎜	0.3	m		74						
21	균열	0.1	㎜	0.4	m		75						
22	균열	0.1	㎜	0.3	m		76						
23	균열	0.1	㎜	0.4	m		77						
24	균열	0.1	㎜	0.2	m		78						
25	균열	0.1	㎜	0.4	m		79						
26							80						
27							81						
28							82						
29							83						
30							84						
31							85						
32							86						
33							87						
34							88						
35							89						
36							90						
37							91

38							92						
39							93						
40							94						
41							95						
42							96						
43							97						
44							98						
45							99						
46							100						
47							101						
48							102						
49							103						
50							104						
51							105						
52							106						
53							107						
54							108
