호남고속선 신당교_53 (52.363~52.370km, S10-7)

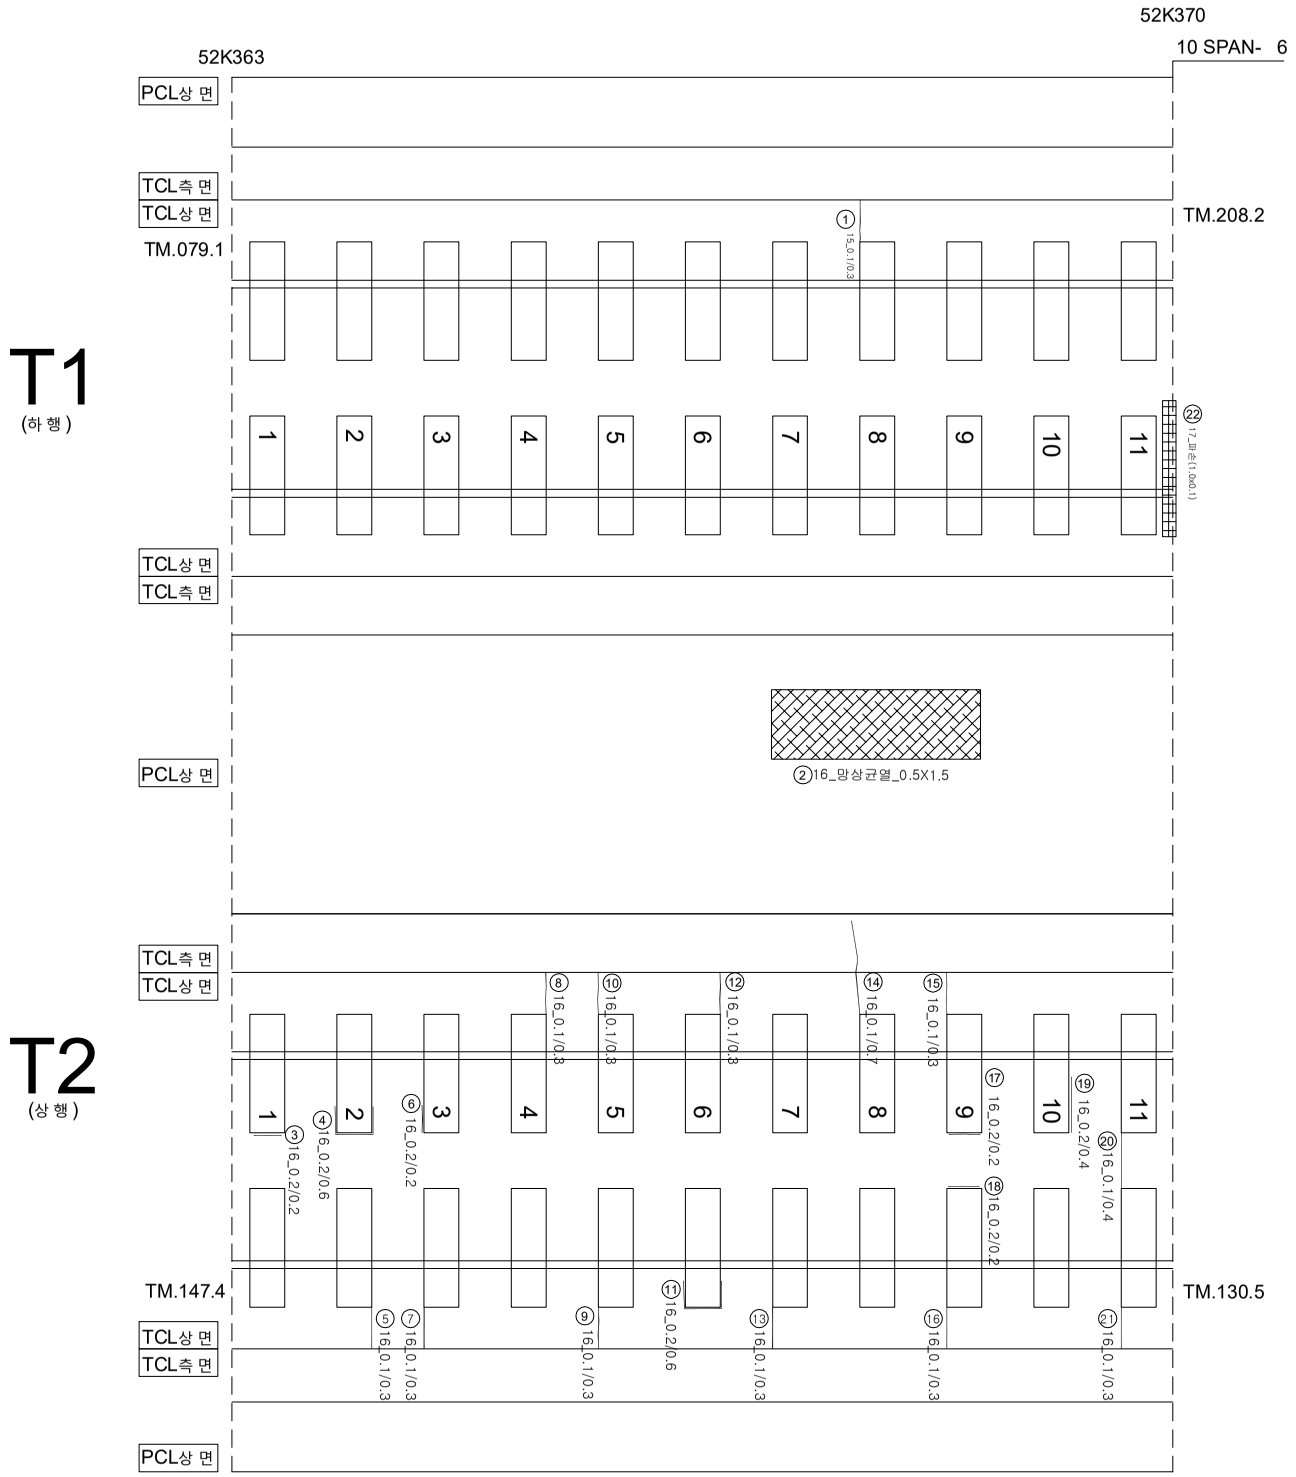
연번	손상	폭		연장		비고	연번	손상	폭		연장		비고
1	균열	0.1	㎜	0.3	m		55						
2	망상균열	0.5	m	1.5	m		56						
3	경계부 균열	0.2	㎜	0.2	m		57						
4	경계부 균열	0.2	㎜	0.6	m		58						
5	균열	0.1	㎜	0.3	m		59						
6	경계부 균열	0.2	㎜	0.2	m		60						
7	균열	0.1	㎜	0.3	m		61						
8	균열	0.1	㎜	0.3	m		62						
9	균열	0.1	㎜	0.3	m		63						
10	균열	0.2	㎜	0.3	m		64						
11	경계부 균열	0.2	㎜	0.6	m		65						
12	균열	0.1	㎜	0.3	m		66						
13	균열	0.1	㎜	0.3	m		67						
14	균열	0.1	㎜	0.7	m		68						
15	균열	0.2	㎜	0.3	m		69						
16	균열	0.2	㎜	0.2	m		70						
17	경계부 균열	0.2	㎜	0.2	m		71						
18	경계부 균열	0.1	㎜	0.3	m		72						
19	경계부 균열	0.2	㎜	0.4	m		73						
20	균열	0.2	㎜	0.4	m		74						
21	균열	0.1	㎜	0.3	m		75						
22	파손	1.0	m	0.1	m	신 규	76						
23							77						
24							78						
25							79						
26							80						
27							81						
28							82						
29							83						
30							84						
31							85						
32							86						
33							87						
34							88						
35							89						
36							90						
37							91

38							92						
39							93						
40							94						
41							95						
42							96						
43							97						
44							98						
45							99						
46							100						
47							101						
48							102						
49							103						
50							104						
51							105						
52							106						
53							107						
54							108
