외관조사 대장도번호
B16_신당교_54 (52.370~52.377)

호남고속선 신당교_54 (52.370~52.377km, S11-1)

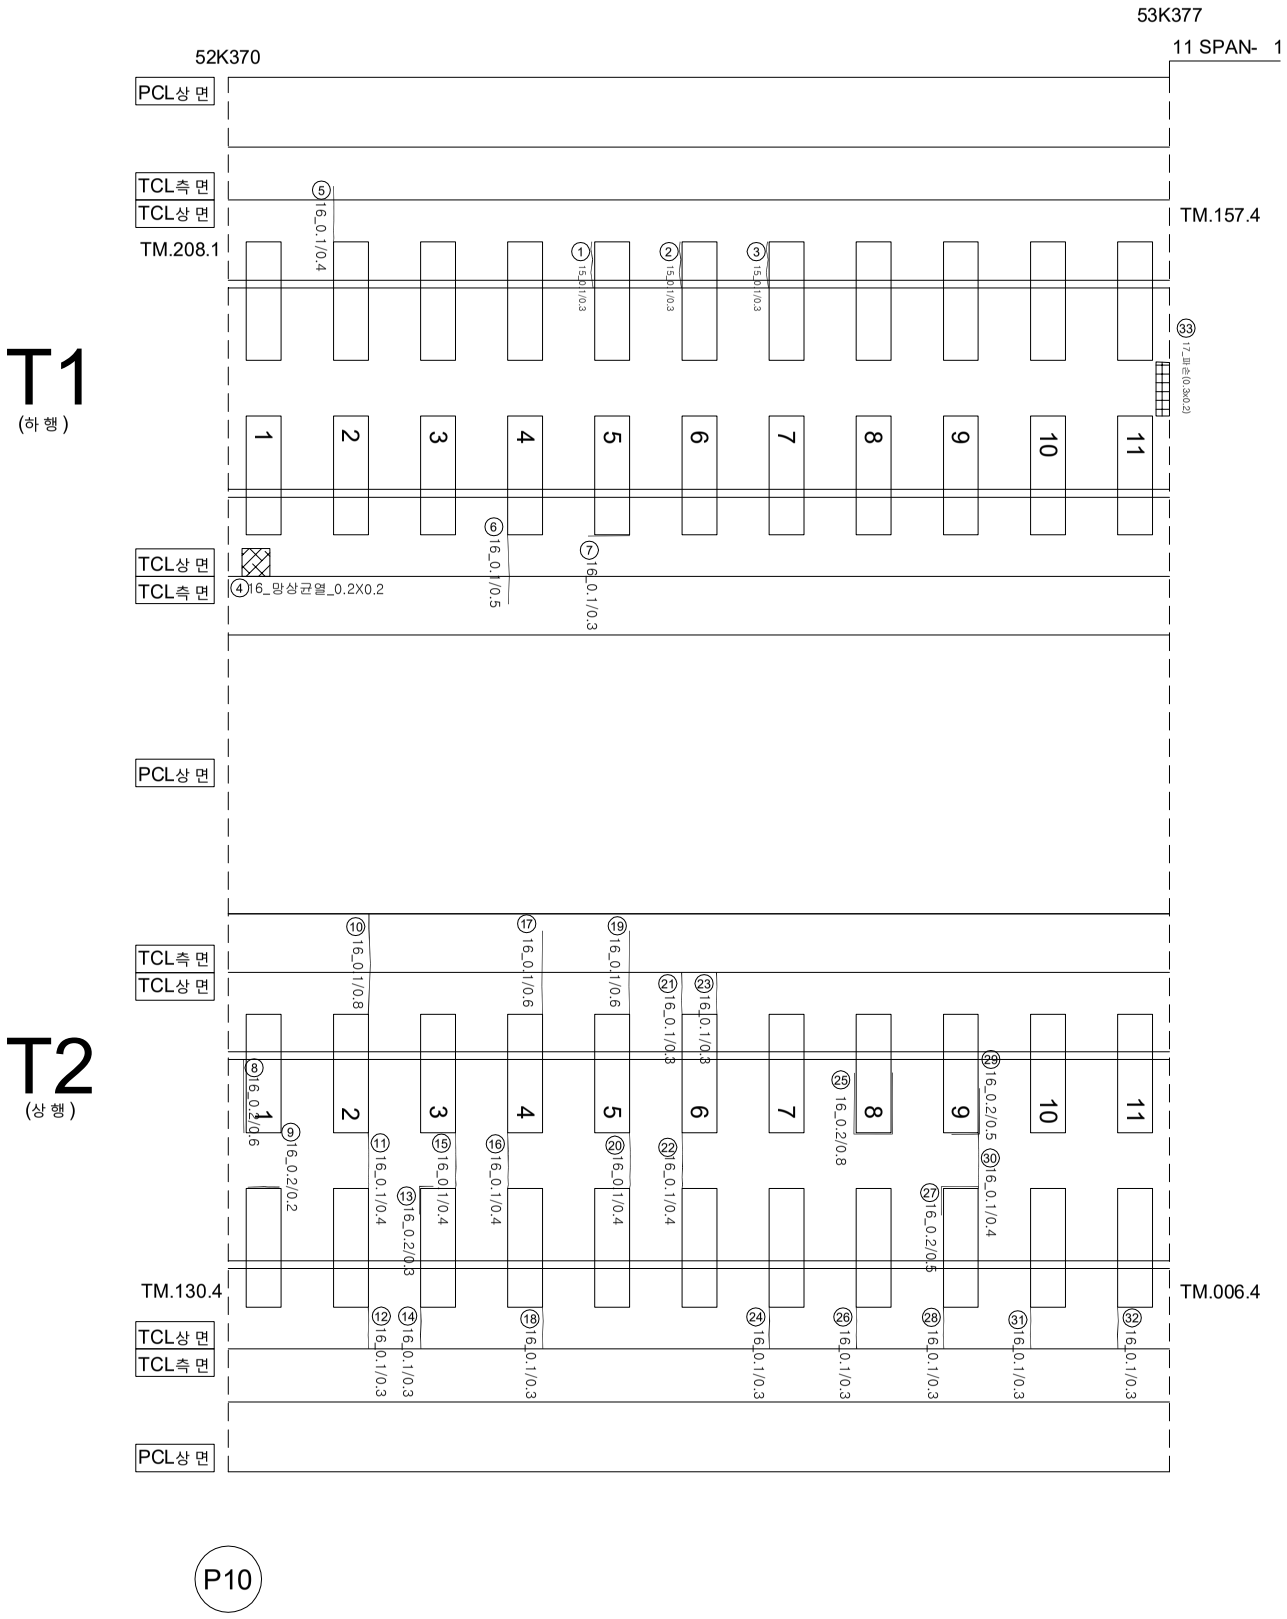
P10

연번	손상	폭		연장		비고	연번	손상	폭		연장		비고
1	경계부 균열	0.1	mm	0.3	m		55						
2	경계부 균열	0.1	mm	0.3	m		56						
3	경계부 균열	0.1	mm	0.3	m		57						
4	망상균열	0.2	m	0.2	m		58						
5	균열	0.1	mm	0.4	m		59						
6	균열	0.1	mm	0.5	m		60						
7	경계부 균열	0.1	mm	0.3	m		61						
8	경계부 균열	0.2	mm	0.6	m		62						
9	경계부 균열	0.2	mm	0.2	m		63						
10	균열	0.1	mm	0.8	m		64						
11	균열	0.1	mm	0.4	m		65						
12	균열	0.1	mm	0.3	m		66						
13	경계부 균열	0.2	mm	0.3	m		67						
14	균열	0.1	mm	0.3	m		68						
15	균열	0.1	mm	0.4	m		69						
16	균열	0.1	mm	0.4	m		70						
17	균열	0.1	mm	0.6	m		71						
18	균열	0.1	mm	0.3	m		72						
19	균열	0.1	mm	0.6	m		73						
20	균열	0.1	mm	0.4	m		74						
21	균열	0.1	mm	0.3	m		75						
22	균열	0.1	mm	0.4	m		76						
23	균열	0.1	mm	0.3	m		77						
24	균열	0.1	mm	0.3	m		78						
25	경계부 균열	0.2	mm	0.8	m		79						
26	균열	0.1	mm	0.3	m		80						
27	경계부 균열	0.2	mm	0.5	m		81						
28	균열	0.1	mm	0.3	m		82						
29	경계부 균열	0.2	mm	0.5	m		83						
30	균열	0.1	mm	0.3	m		84

31	균열	0.1	mm	0.3	m		85						
32	균열	0.1	mm	0.3	m		86						
33	파손	0.3	m	0.2	m	신 규	87						
34							88						
35							89						
36							90						
37							91						
38							92						
39							93						
40							94						
41							95						
42							96						
43							97						
44							98						
45							99						
46							100						
47							101						
48							102						
49							103						
50							104						
51							105						
52							106						
53							107						
54							108
