외관조사 일련번호
B16_신당교_56 (52.384~52.392)

호남고속선 신당교_56 (52.384~52.392km, S11-3)

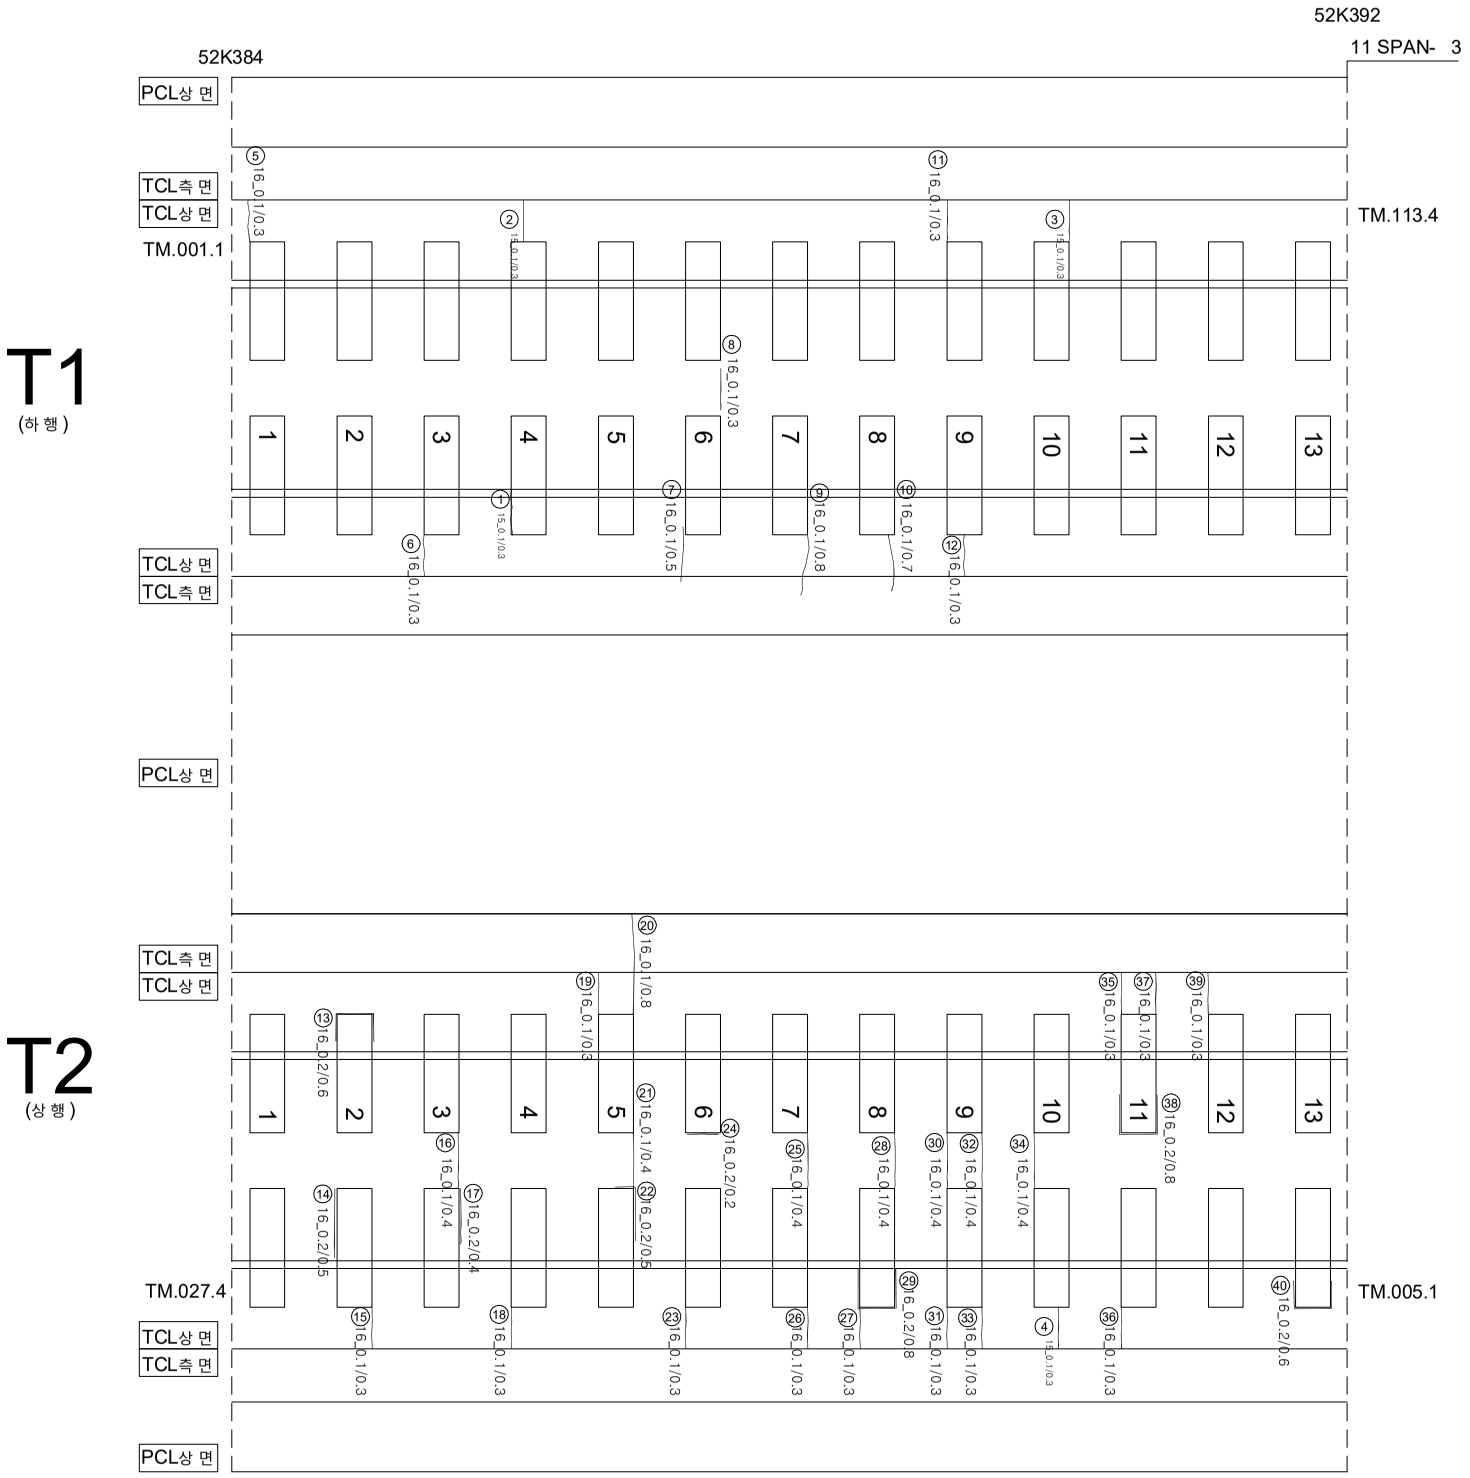
연번	손상	폭		연장		비고	연번	손상	폭		연장		비고
1	경계부 균열	0.1	mm	0.3	m		55						
2	균열	0.1	mm	0.3	m		56						
3	균열	0.1	mm	0.3	m		57						
4	균열	0.1	mm	0.3	m		58						
5	균열	0.1	mm	0.3	m		59						
6	균열	0.1	mm	0.3	m		60						
7	균열	0.1	mm	0.5	m		61						
8	균열	0.1	mm	0.3	m		62						
9	균열	0.1	mm	0.8	m		63						
10	균열	0.1	mm	0.7	m		64						
11	균열	0.1	mm	0.3	m		65						
12	균열	0.1	mm	0.3	m		66						
13	경계부 균열	0.2	mm	0.6	m		67						
14	경계부 균열	0.2	mm	0.5	m		68						
15	균열	0.1	mm	0.3	m		69						
16	균열	0.1	mm	0.4	m		70						
17	경계부 균열	0.2	mm	0.4	m		71						
18	균열	0.1	mm	0.3	m		72						
19	균열	0.1	mm	0.3	m		73						
20	균열	0.1	mm	0.8	m		74						
21	균열	0.1	mm	0.4	m		75						
22	경계부 균열	0.2	mm	0.5	m		76						
23	균열	0.2	mm	0.2	m		77						
24	경계부 균열	0.1	mm	0.3	m		78						
25	균열	0.1	mm	0.4	m		79						
26	균열	0.1	mm	0.3	m		80						
27	균열	0.1	mm	0.3	m		81						
28	균열	0.1	mm	0.4	m		82						
29	경계부 균열	0.2	mm	0.8	m		83						
30	균열	0.1	mm	0.4	m		84						
31	균열	0.1	mm	0.3	m		85

32	균열	0.1	mm	0.4	m		86						
33	균열	0.1	mm	0.3	m		87						
34	균열	0.1	mm	0.4	m		88						
35	균열	0.1	mm	0.3	m		89						
36	균열	0.1	mm	0.3	m		90						
37	균열	0.1	mm	0.3	m		91						
38	경계부 균열	0.2	mm	0.8	m		92						
39	균열	0.1	mm	0.3	m		93						
40	경계부 균열	0.2	mm	0.6	m		94						
41							95						
42							96						
43							97						
44							98						
45							99						
46							100						
47							101						
48							102						
49							103						
50							104						
51							105						
52							106						
53							107						
54							108
