외관조사망도번호
B16_신당교_57 (52.392~52.399)

호남고속선 신당교_57 (52.392~52.399km, S11-4)

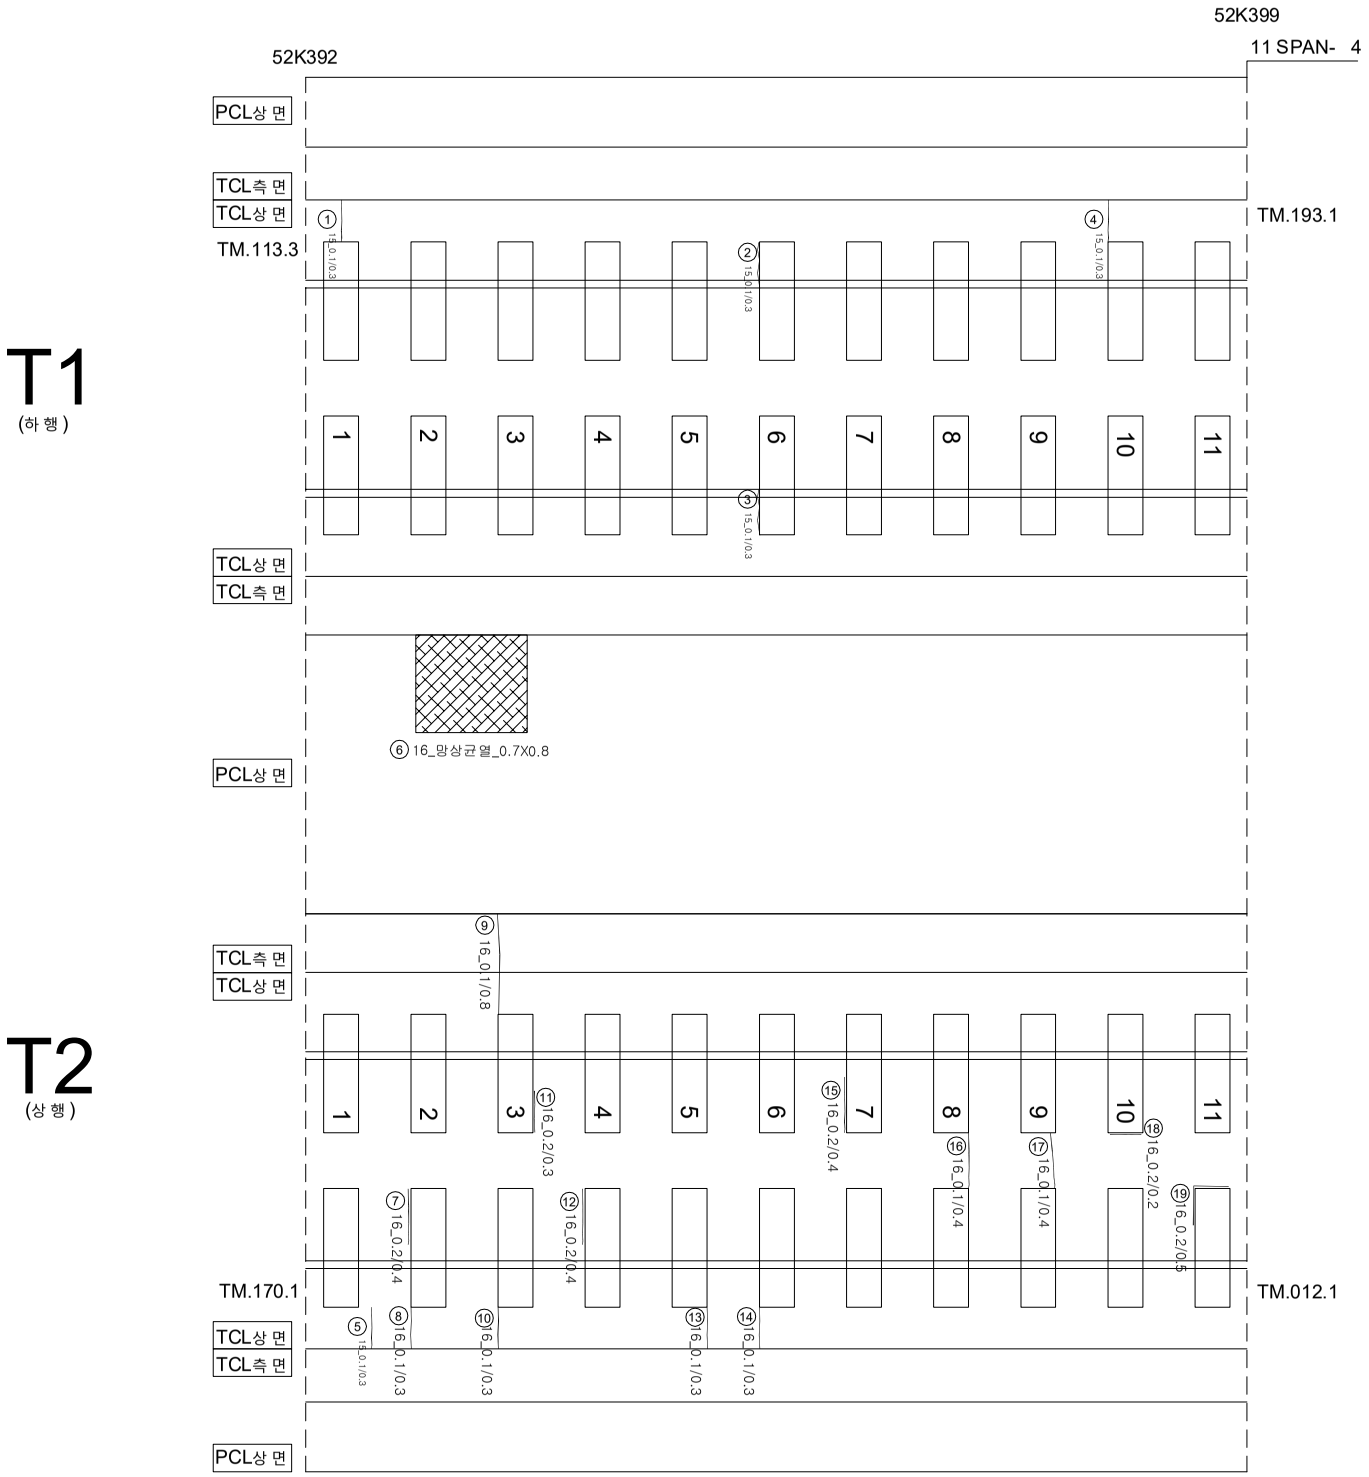
연번	손상	폭		연장		비고	연번	손상	폭		연장		비고
1	균열	0.1	㎜	0.3	m		55						
2	경계부 균열	0.1	㎜	0.3	m		56						
3	경계부 균열	0.1	㎜	0.3	m		57						
4	균열	0.1	㎜	0.3	m		58						
5	균열	0.1	㎜	0.3	m		59						
6	망상균열	0.7	m	0.8	m		60						
7	경계부 균열	0.2	㎜	0.4	m		61						
8	균열	0.1	㎜	0.3	m		62						
9	균열	0.1	㎜	0.8	m		63						
10	균열	0.1	㎜	0.3	m		64						
11	경계부 균열	0.2	㎜	0.3	m		65						
12	경계부 균열	0.2	㎜	0.4	m		66						
13	균열	0.1	㎜	0.3	m		67						
14	균열	0.1	㎜	0.3	m		68						
15	경계부 균열	0.2	㎜	0.4	m		69						
16	균열	0.1	㎜	0.4	m		70						
17	균열	0.1	㎜	0.4	m		71						
18	경계부 균열	0.2	㎜	0.2	m		72						
19	경계부 균열	0.2	㎜	0.5	m		73						
20							74						
21							75						
22							76						
23							77						
24							78						
25							79						
26							80						
27							81						
28							82						
29							83						
30							84						
31							85						
32							86						
33							87						
34							88						
35							89						
36							90						
37							91						
38							92						
39							93

40							94						
41							95						
42							96						
43							97						
44							98						
45							99						
46							100						
47							101						
48							102						
49							103						
50							104						
51							105						
52							106						
53							107						
54							108
