외관조사 평면도 번호
B16_신당교_60 (52.413~52.420)

호남고속선 신당교_60 (52.413~52.420km, S11-7)

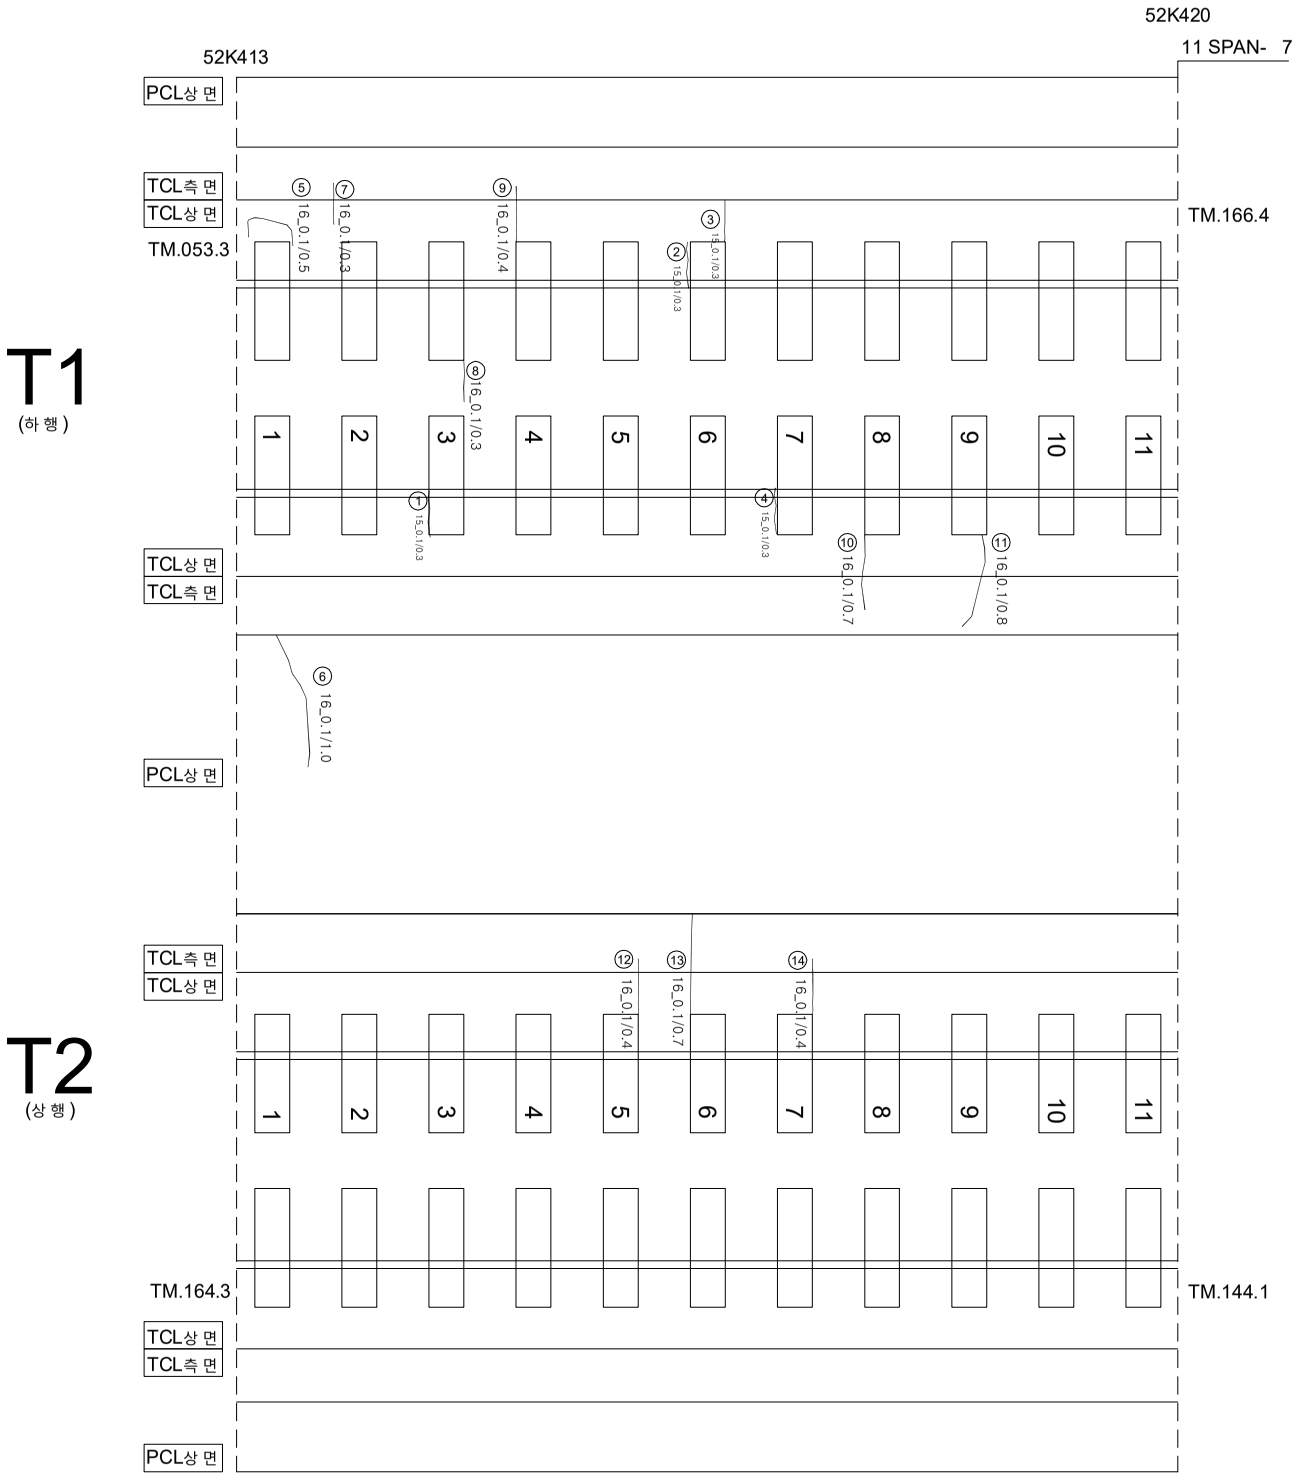
연번	손상	폭		연장		비고	연번	손상	폭		연장		비고
1	경계부 균열	0.1	㎜	0.3	m		55						
2	경계부 균열	0.1	㎜	0.3	m		56						
3	균열	0.1	㎜	0.3	m		57						
4	경계부 균열	0.1	㎜	0.3	m		58						
5	균열	0.1	㎜	0.5	m		59						
6	균열	0.1	㎜	1.0	m		60						
7	균열	0.1	㎜	0.3	m		61						
8	균열	0.1	㎜	0.3	m		62						
9	균열	0.1	㎜	0.4	m		63						
10	균열	0.1	㎜	0.7	m		64						
11	균열	0.1	㎜	0.8	m		65						
12	균열	0.1	㎜	0.4	m		66						
13	균열	0.1	㎜	0.7	m		67						
14	균열	0.1	㎜	0.4	m		68						
15							69						
16							70						
17							71						
18							72						
19							73						
20							74						
21							75						
22							76						
23							77						
24							78						
25							79						
26							80						
27							81						
28							82						
29							83						
30							84						
31							85						
32							86						
33							87						
34							88						
35							89						
36							90						
37							91						
38							92						
39							93						
40							94						
41							95						
42							96						
43							97

44							98						
45							99						
46							100						
47							101						
48							102						
49							103						
50							104						
51							105						
52							106						
53							107						
54							108
