외관조사 일람도 번호
B16_신당교_63 (52.434~52.441)

호남고속선 신당교_63 (52.434~52.441km, S12-3)

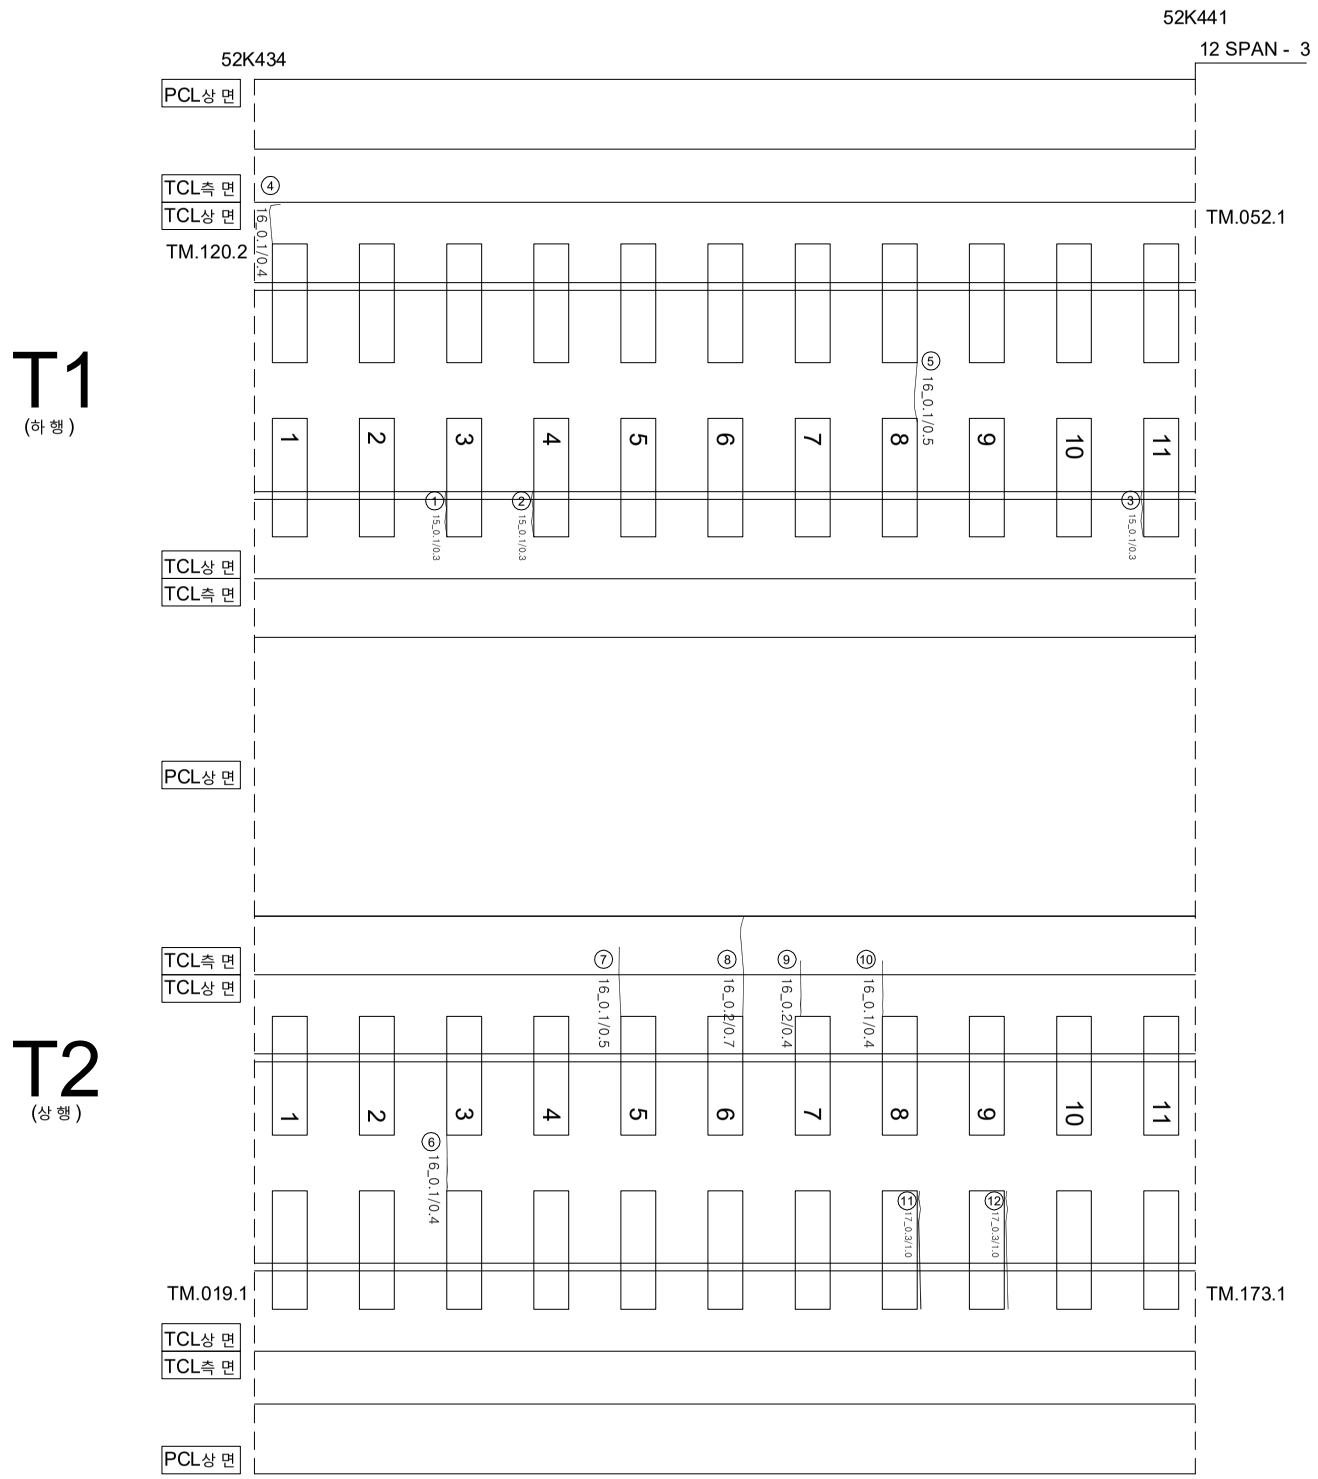
연번	손상	폭		연장		비고	연번	손상	폭		연장		비고
1	경계부 균열	0.1	㎜	0.3	m		55						
2	경계부 균열	0.1	㎜	0.3	m		56						
3	경계부 균열	0.1	㎜	0.3	m		57						
4	균열	0.1	㎜	0.4	m		58						
5	균열	0.1	㎜	0.5	m		59						
6	균열	0.1	㎜	0.4	m		60						
7	균열	0.1	㎜	0.5	m		61						
8	균열	0.2	㎜	0.7	m		62						
9	균열	0.2	㎜	0.4	m		63						
10	균열	0.1	㎜	0.4	m		64						
11	경계부 균열	0.3	㎜	1.0	m	신 규	65						
12	경계부 균열	0.3	㎜	1.0	m	신 규	66						
13							67						
14							68						
15							69						
16							70						
17							71						
18							72						
19							73						
20							74						
21							75						
22							76						
23							77						
24							78						
25							79						
26							80						
27							81						
28							82						
29							83						
30							84						
31							85						
32							86						
33							87						
34							88						
35							89						
36							90						
37							91						
38							92						
39							93						
40							94						
41							95						
42							96						
43							97						
44							98
