외관조사 일련번호
B16_신당교_64 (52.441~52.448)

호남고속선 신당교_64 (52.441~52.448km, S12-4)

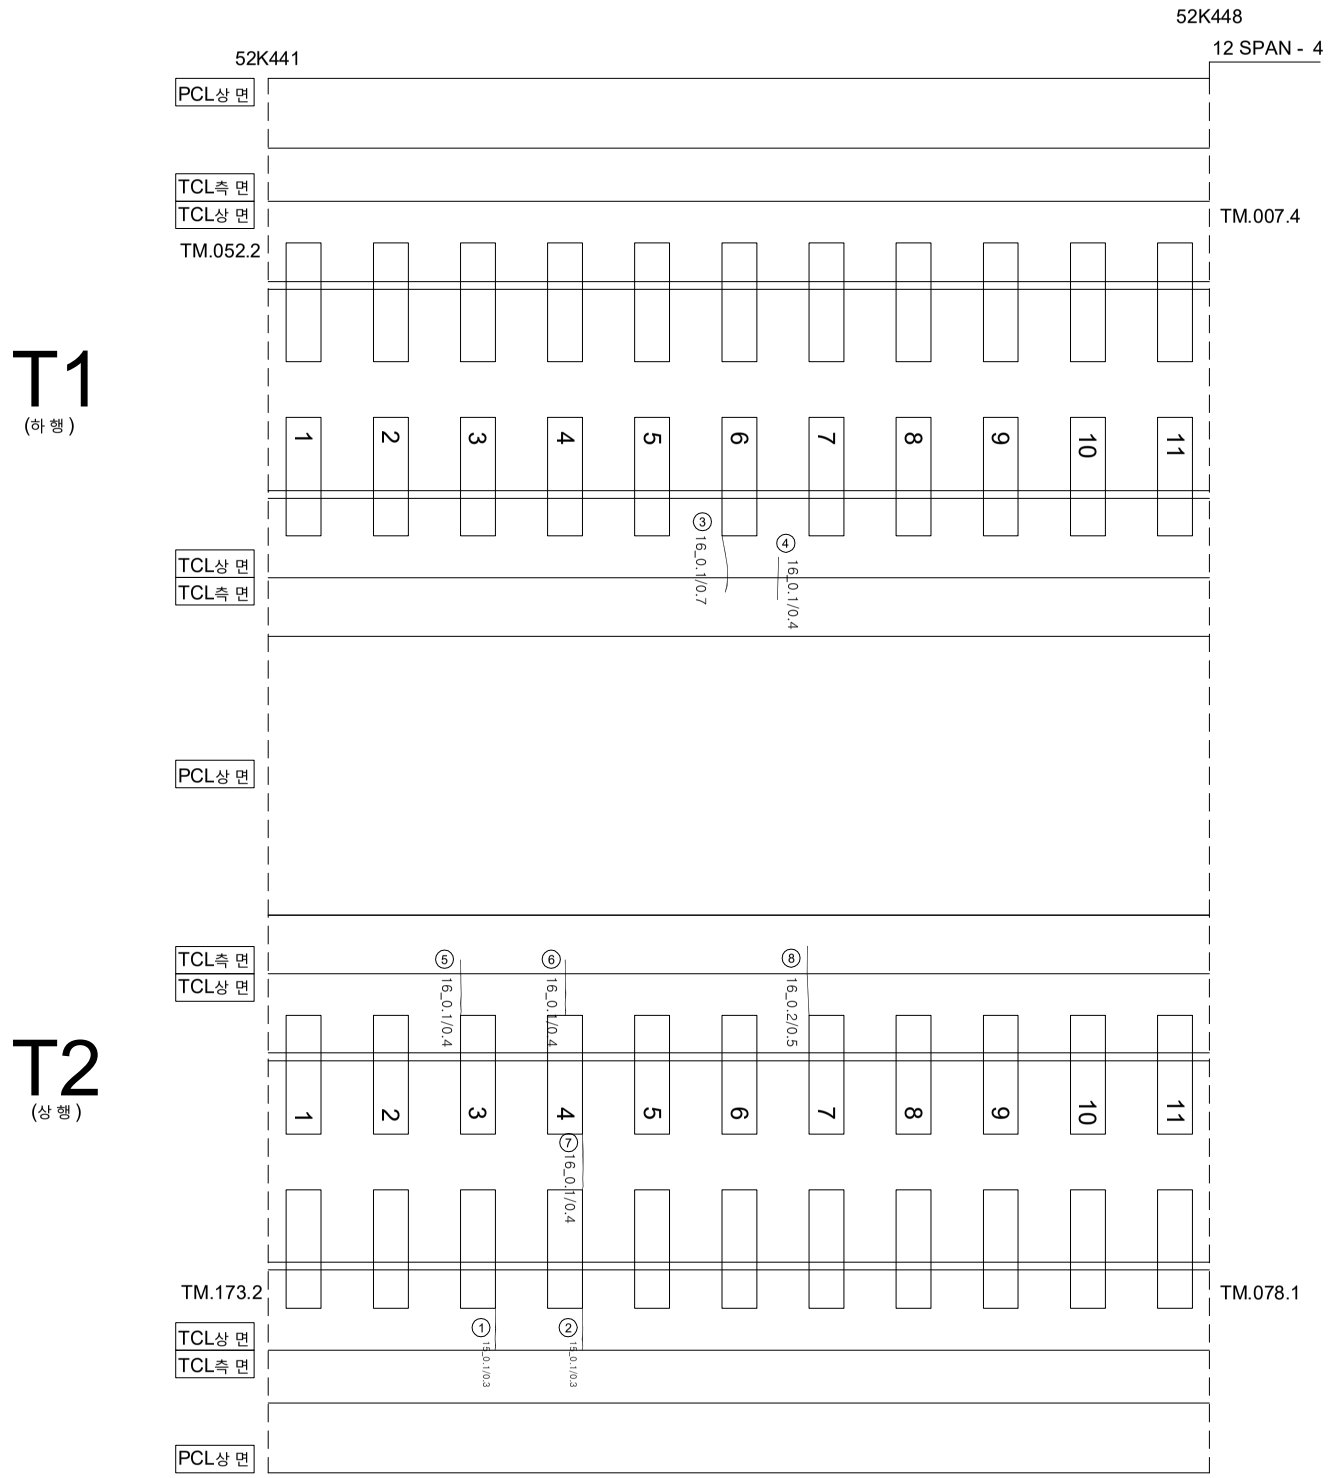
연번	손상	폭		연장		비고	연번	손상	폭		연장		비고
1	균열	0.1	㎜	0.3	m		55						
2	균열	0.1	㎜	0.3	m		56						
3	균열	0.1	㎜	0.7	m		57						
4	균열	0.1	㎜	0.4	m		58						
5	균열	0.1	㎜	0.4	m		59						
6	균열	0.1	㎜	0.4	m		60						
7	균열	0.1	㎜	0.4	m		61						
8	균열	0.1	㎜	0.5	m		62						
9							63						
10							64						
11							65						
12							66						
13							67						
14							68						
15							69						
16							70						
17							71						
18							72						
19							73						
20							74						
21							75						
22							76						
23							77						
24							78						
25							79						
26							80						
27							81						
28							82						
29							83						
30							84						
31							85						
32							86						
33							87						
34							88						
35							89						
36							90						
37							91						
38							92						
39							93						
40							94						
41							95						
42							96						
43							97						
44							98						
45							99						
46							100						
47							101
