외관조사 일련번호
B16_신당교_66 (52.455~52.462)

호남고속선 신당교_66 (52.455~52.462km, S13-1)

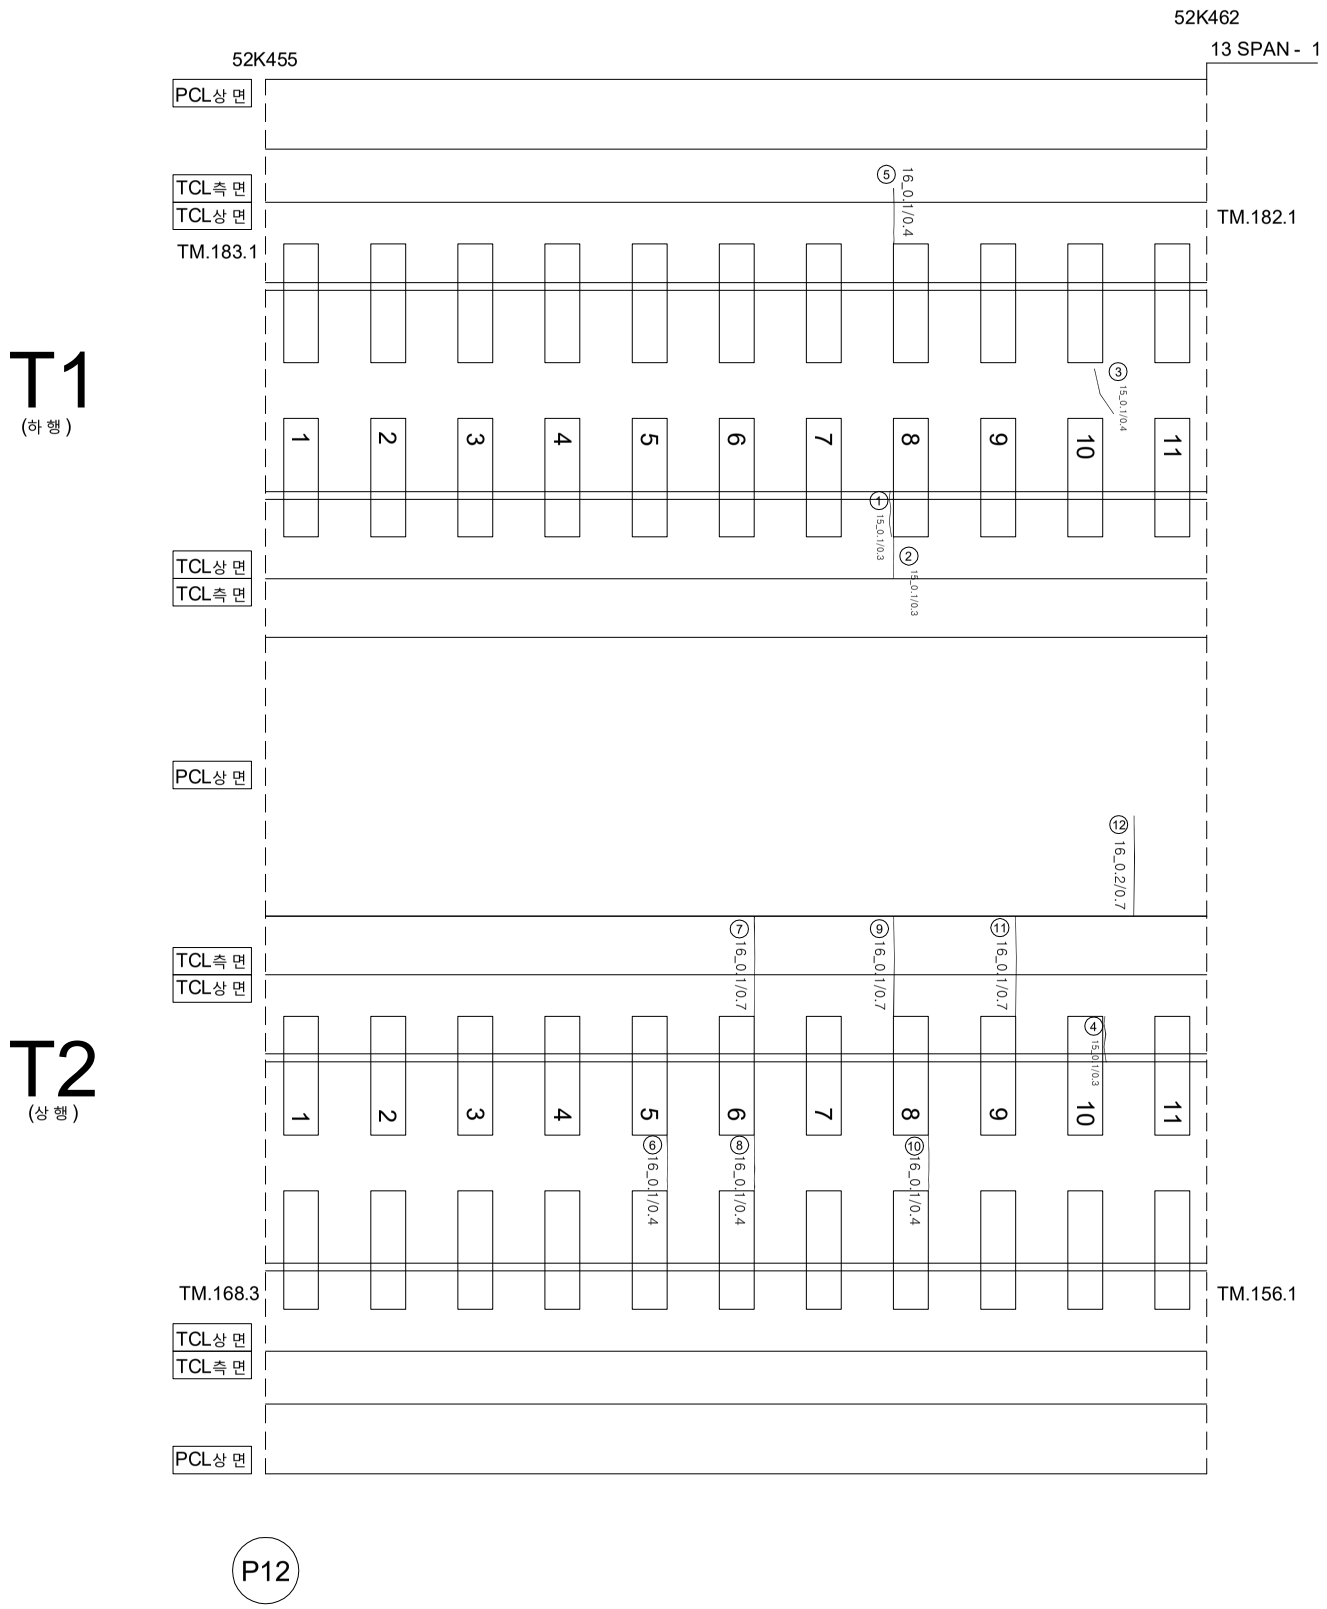
연번	손상	폭		연장		비고	연번	손상	폭		연장		비고
1	경계부 균열	0.1	㎜	0.3	m		55						
2	균열	0.1	㎜	0.3	m		56						
3	균열	0.1	㎜	0.4	m		57						
4	경계부 균열	0.1	㎜	0.3	m		58						
5	균열	0.1	㎜	0.4	m		59						
6	균열	0.1	㎜	0.4	m		60						
7	균열	0.1	㎜	0.7	m		61						
8	균열	0.1	㎜	0.4	m		62						
9	균열	0.2	㎜	0.7	m		63						
10	균열	0.1	㎜	0.4	m		64						
11	균열	0.1	㎜	0.7	m		65						
12	균열	0.2	㎜	0.7	m		66						
13							67						
14							68						
15							69						
16							70						
17							71						
18							72						
19							73						
20							74						
21							75						
22							76						
23							77						
24							78						
25							79						
26							80						
27							81						
28							82						
29							83						
30							84						
31							85						
32							86						
33							87						
34							88						
35							89						
36							90						
37							91						
38							92						
39							93						
40							94						
41							95						
42							96						
43							97						
44							98						
45							99

46							100						
47							101						
48							102						
49							103						
50							104						
51							105						
52							106						
53							107						
54							108
