외관조사 일람도 번호
B16_신당교_68 (52.469~52.476)

호남고속선 신당교_68 (52.469~52.476km, S13-3)

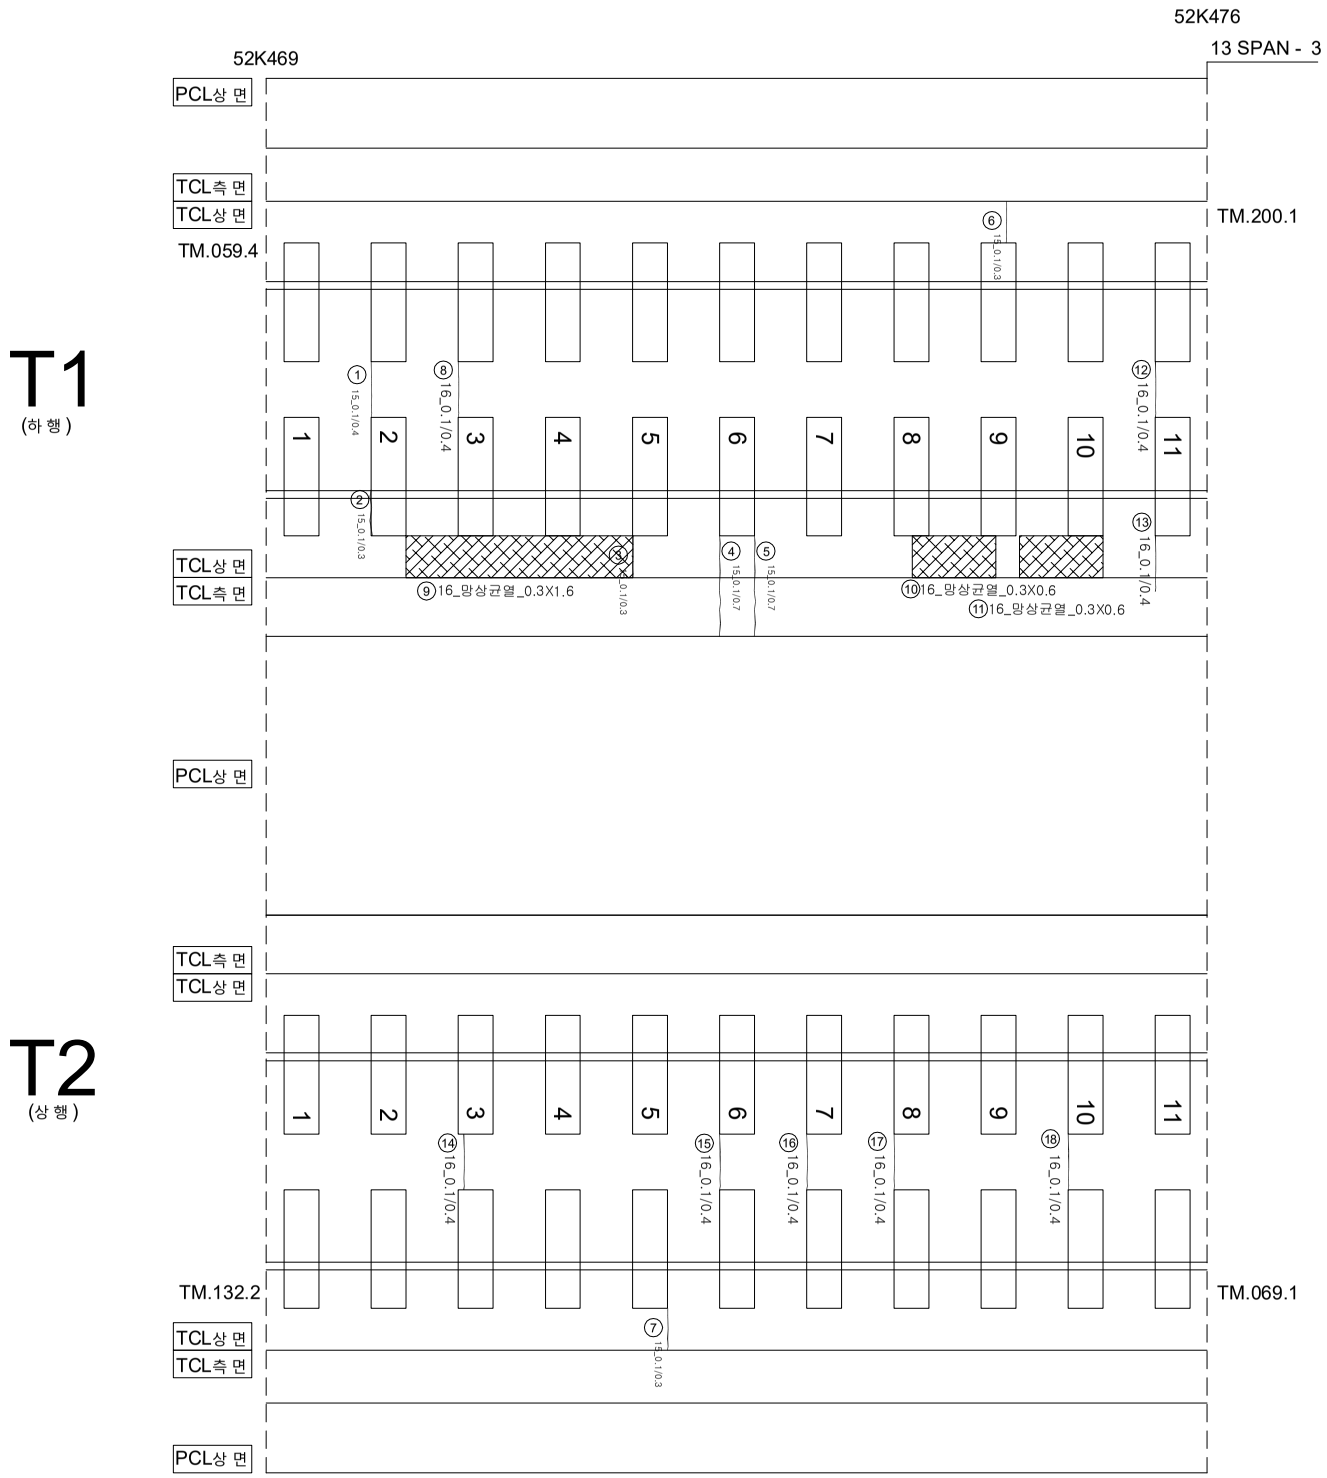
연번	손상	폭		연장		비고	연번	손상	폭		연장		비고
1	균열	0.1	㎜	0.4	m		55						
2	경계부 균열	0.1	㎜	0.3	m		56						
3	균열	0.1	㎜	0.3	m		57						
4	균열	0.1	㎜	0.7	m		58						
5	균열	0.1	㎜	0.7	m		59						
6	균열	0.1	㎜	0.3	m		60						
7	균열	0.1	㎜	0.3	m		61						
8	균열	0.1	㎜	0.4	m		62						
9	망상균열	0.3	m	1.6	m		63						
10	망상균열	0.3	m	0.6	m		64						
11	망상균열	0.3	m	0.6	m		65						
12	균열	0.1	㎜	0.4	m		66						
13	균열	0.1	㎜	0.4	m		67						
14	균열	0.1	㎜	0.4	m		68						
15	균열	0.1	㎜	0.4	m		69						
16	균열	0.1	㎜	0.4	m		70						
17	균열	0.1	㎜	0.4	m		71						
18	균열	0.1	㎜	0.4	m		72						
19							73						
20							74						
21							75						
22							76						
23							77						
24							78						
25							79						
26							80						
27							81						
28							82						
29							83						
30							84						
31							85						
32							86						
33							87						
34							88						
35							89						
36							90						
37							91						
38							92						
39							93						
40							94						
41							95
