호남고속선 신당교_69 (52.476~52.483km, S13-4)

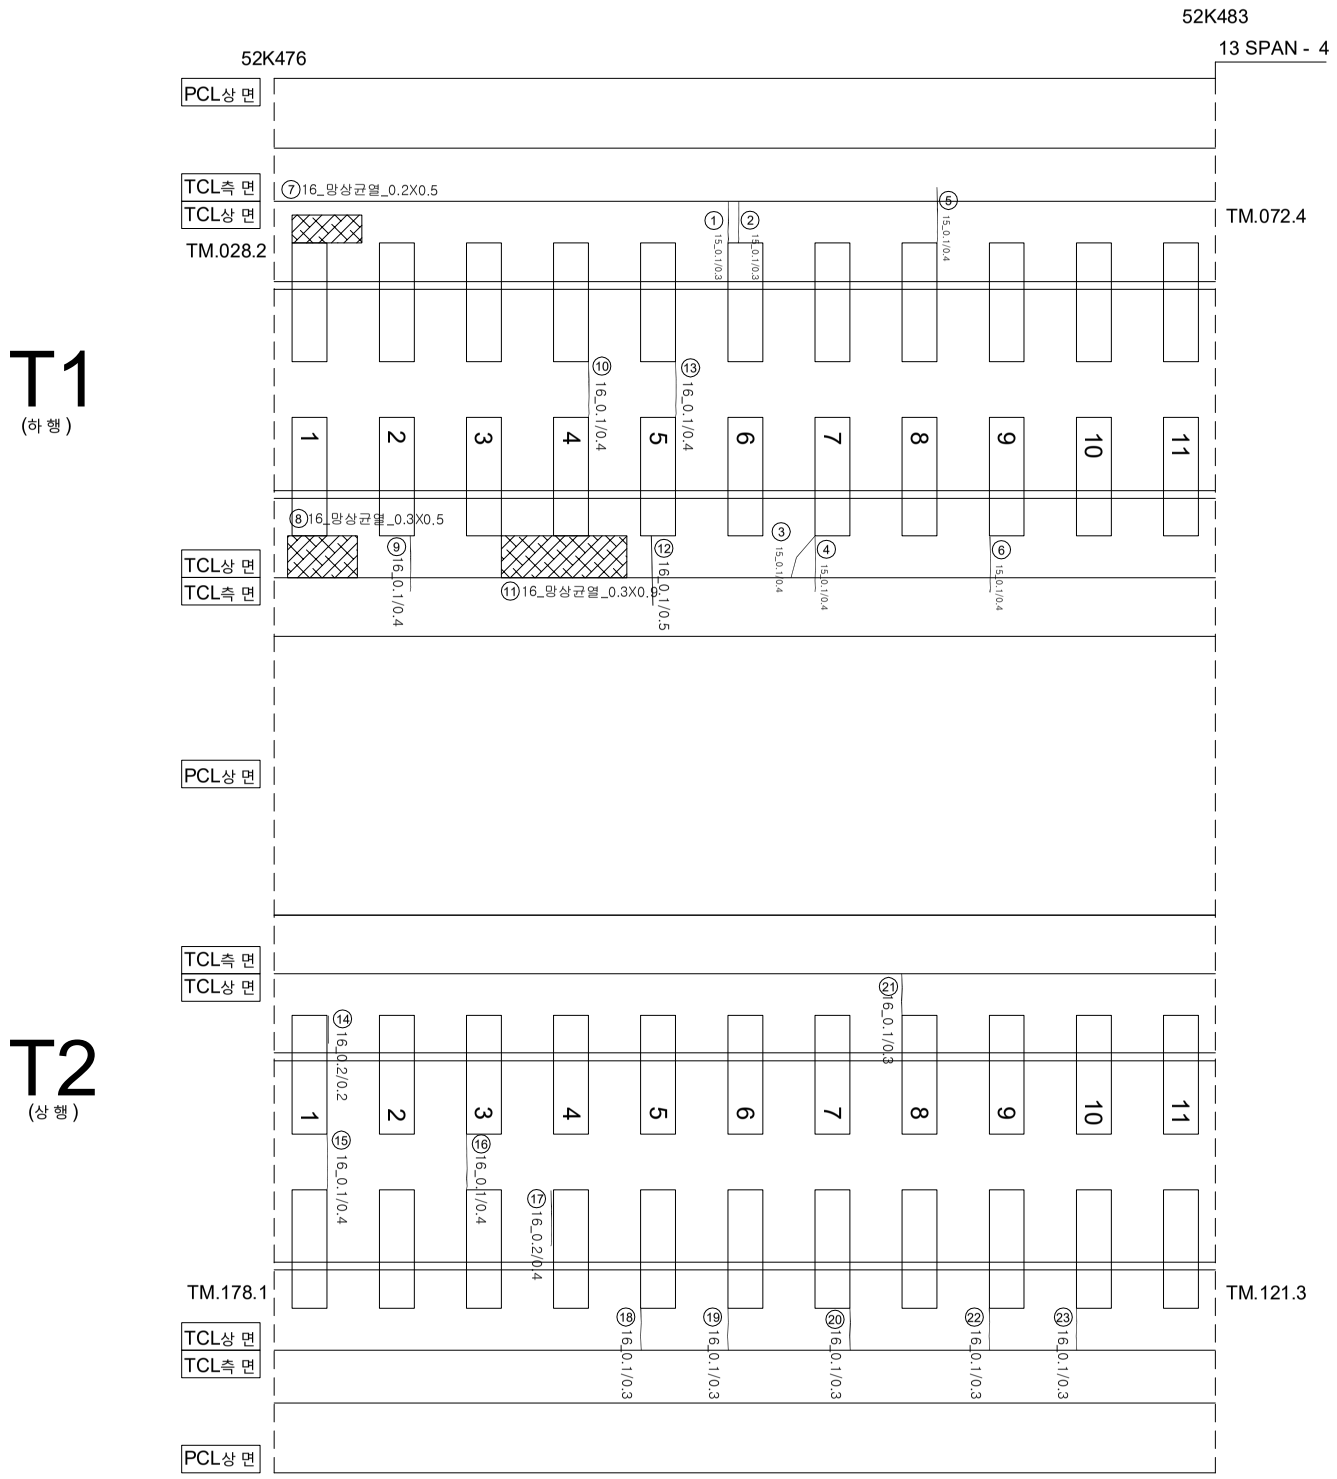
연번	손상	폭		연장		비고	연번	손상	폭		연장		비고
1	균열	0.1	㎜	0.3	m		55						
2	균열	0.1	㎜	0.3	m		56						
3	균열	0.1	㎜	0.4	m		57						
4	균열	0.1	㎜	0.4	m		58						
5	균열	0.1	㎜	0.4	m		59						
6	균열	0.1	㎜	0.4	m		60						
7	망상균열	0.2	m	0.5	m		61						
8	망상균열	0.3	m	0.5	m		62						
9	균열	0.1	㎜	0.4	m		63						
10	균열	0.1	㎜	0.4	m		64						
11	망상균열	0.3	m	0.9	m		65						
12	균열	0.1	㎜	0.5	m		66						
13	균열	0.1	㎜	0.5	m		67						
14	경계부 균열	0.2	㎜	0.2	m		68						
15	균열	0.1	㎜	0.4	m		69						
16	균열	0.1	㎜	0.4	m		70						
17	경계부 균열	0.2	㎜	0.4	m		71						
18	균열	0.1	㎜	0.3	m		72						
19	균열	0.1	㎜	0.3	m		73						
20	균열	0.1	㎜	0.3	m		74						
21	균열	0.1	㎜	0.3	m		75						
22	균열	0.1	㎜	0.3	m		76						
23	균열	0.1	㎜	0.4	m		77						
24							78						
25							79						
26							80						
27							81						
28							82						
29							83						
30							84						
31							85						
32							86						
33							87						
34							88						
35							89						
36							90						
37							91						
38							92

39							93						
40							94						
41							95						
42							96						
43							97						
44							98						
45							99						
46							100						
47							101						
48							102						
49							103						
50							104						
51							105						
52							106						
53							107						
54							108
