외관조사 평면도 번호
B16_신당교_8 (52.047~52.054)

호남고속선 신당교_8 (52.047~52.054km, S2-2)

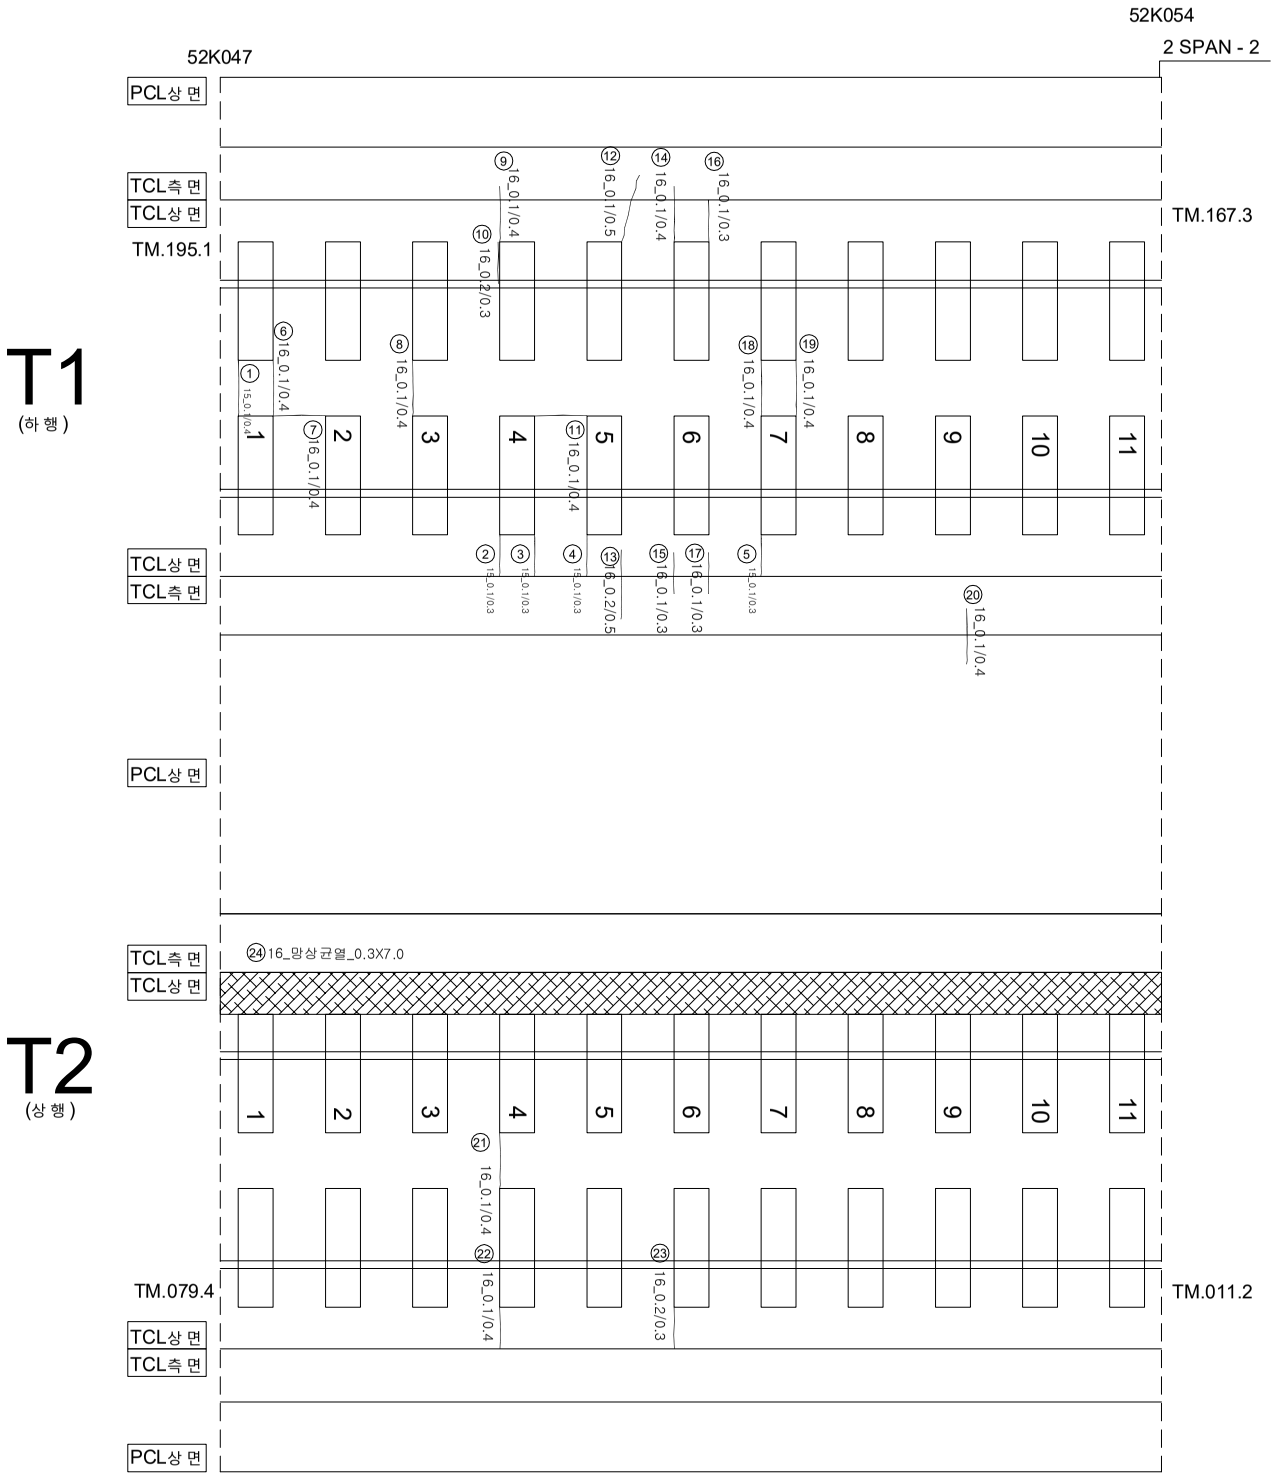
연번	손상	폭		연장		비고	연번	손상	폭		연장		비고
1	균열	0.1	㎜	0.4	m		55						
2	균열	0.1	㎜	0.3	m		56						
3	균열	0.1	㎜	0.3	m		57						
4	균열	0.1	㎜	0.3	m		58						
5	균열	0.1	㎜	0.3	m		59						
6	균열	0.1	㎜	0.4	m		60						
7	균열	0.1	㎜	0.4	m		61						
8	균열	0.1	㎜	0.4	m		62						
9	균열	0.2	㎜	0.4	m		63						
10	경계부 균열	0.2	㎜	0.3	m		64						
11	균열	0.1	㎜	0.4	m		65						
12	균열	0.1	㎜	0.5	m		66						
13	균열	0.2	㎜	0.5	m		67						
14	균열	0.1	㎜	0.4	m		68						
15	균열	0.1	㎜	0.3	m		69						
16	균열	0.1	㎜	0.3	m		70						
17	균열	0.1	㎜	0.3	m		71						
18	균열	0.1	㎜	0.4	m		72						
19	균열	0.1	㎜	0.4	m		73						
20	균열	0.1	㎜	0.4	m		74						
21	균열	0.1	㎜	0.4	m		75						
22	균열	0.1	㎜	0.4	m		76						
23	균열	0.2	㎜	0.3	m		77						
24	망상균열	0.3	m	7.0	m		78						
25							79						
26							80						
27							81						
28							82						
29							83						
30							84						
31							85						
32							86						
33							87						
34							88						
35							89						
36							90						
37							91						
38							92
