외관조사망도번호
B16_신당교_73 (52.504~52.511)

호남고속선 신당교_73 (52.504~52.511km, S14-3)

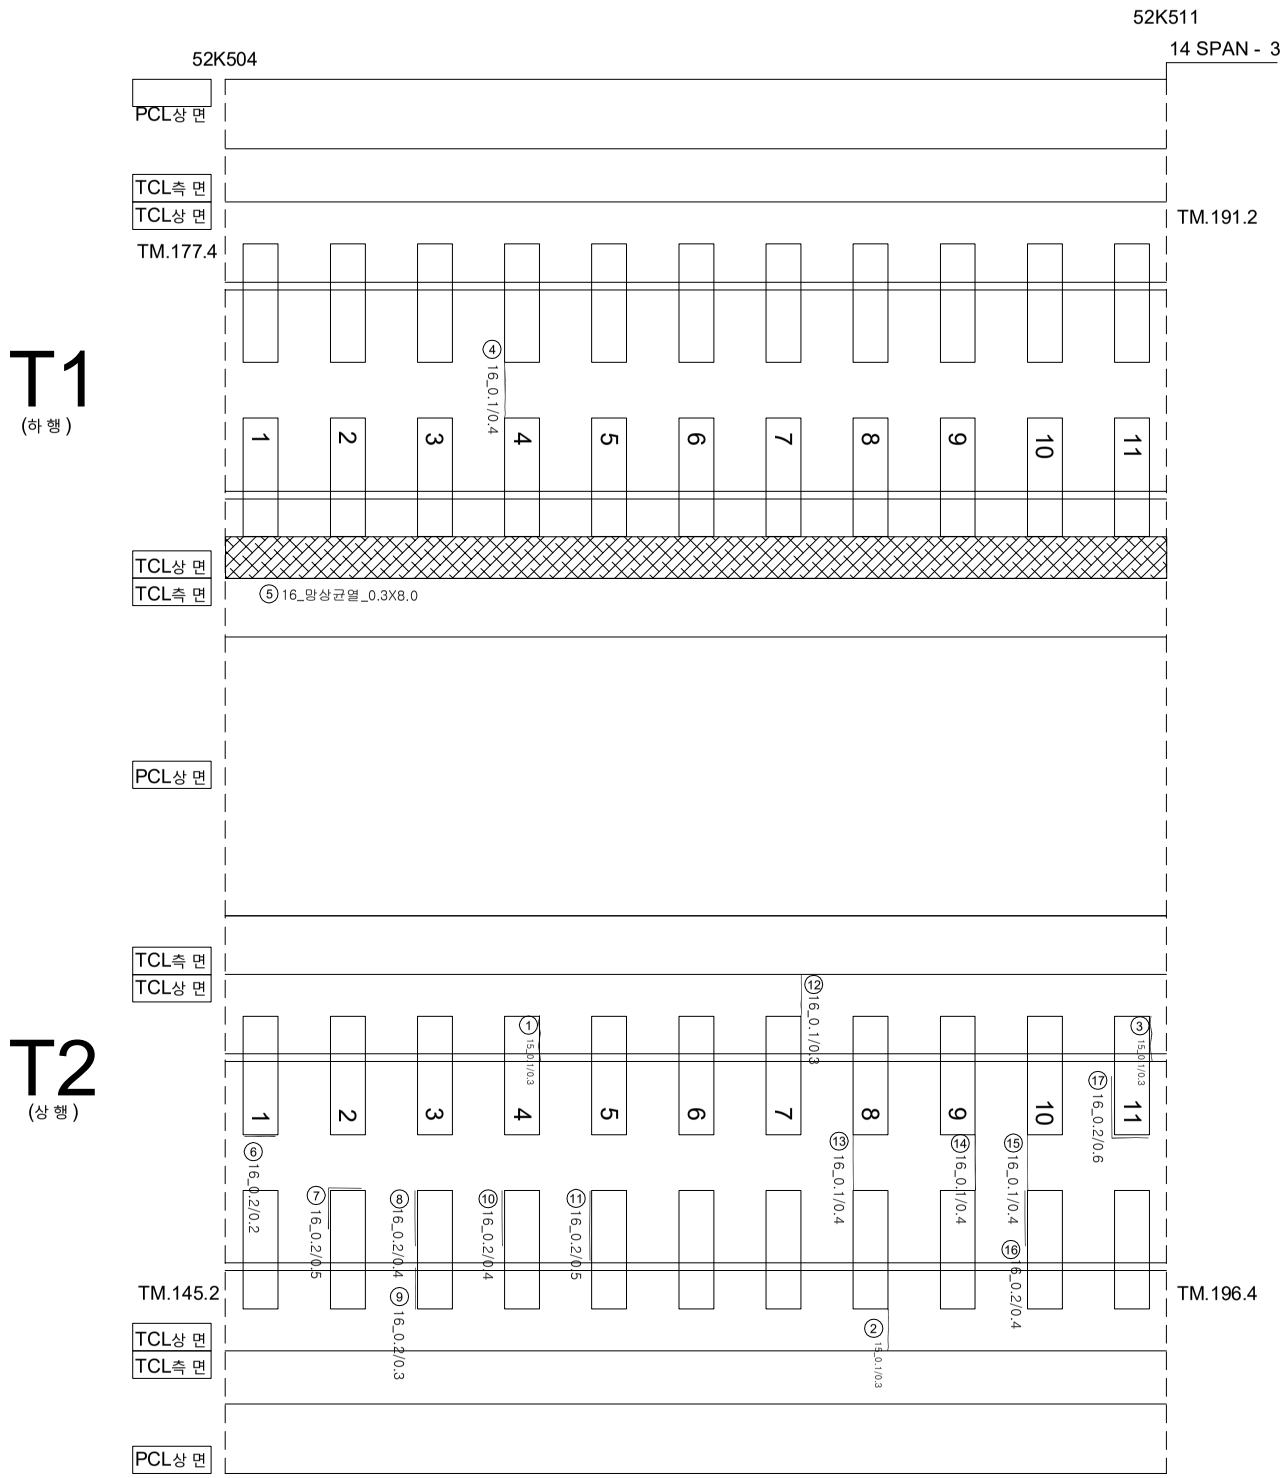
연번	손상	폭		연장		비고	연번	손상	폭		연장		비고
1	경계부 균열	0.1	㎜	0.3	m		55						
2	균열	0.1	㎜	0.3	m		56						
3	경계부 균열	0.1	㎜	0.3	m		57						
4	균열	0.1	㎜	0.4	m		58						
5	망상균열	0.3	m	8.0	m		59						
6	경계부 균열	0.2	㎜	0.2	m		60						
7	경계부 균열	0.2	㎜	0.5	m		61						
8	경계부 균열	0.2	㎜	0.4	m		62						
9	경계부 균열	0.2	㎜	0.3	m		63						
10	경계부 균열	0.2	㎜	0.4	m		64						
11	경계부 균열	0.2	㎜	0.5	m		65						
12	균열	0.1	㎜	0.3	m		66						
13	균열	0.1	㎜	0.4	m		67						
14	균열	0.1	㎜	0.4	m		68						
15	균열	0.1	㎜	0.4	m		69						
16	경계부 균열	0.2	㎜	0.4	m		70						
17	경계부 균열	0.2	㎜	0.6	m		71						
18							72						
19							73						
20							74						
21							75						
22							76						
23							77						
24							78						
25							79						
26							80						
27							81						
28							82						
29							83						
30							84						
31							85						
32							86						
33							87						
34							88						
35							89						
36							90						
37							91						
38							92						
39							93						
40							94
