외관조사 일람도 번호
B16_신당교_79 (52.546~52.553)

호남고속선 신당교_79 (52.546~52.553km, S15-4)

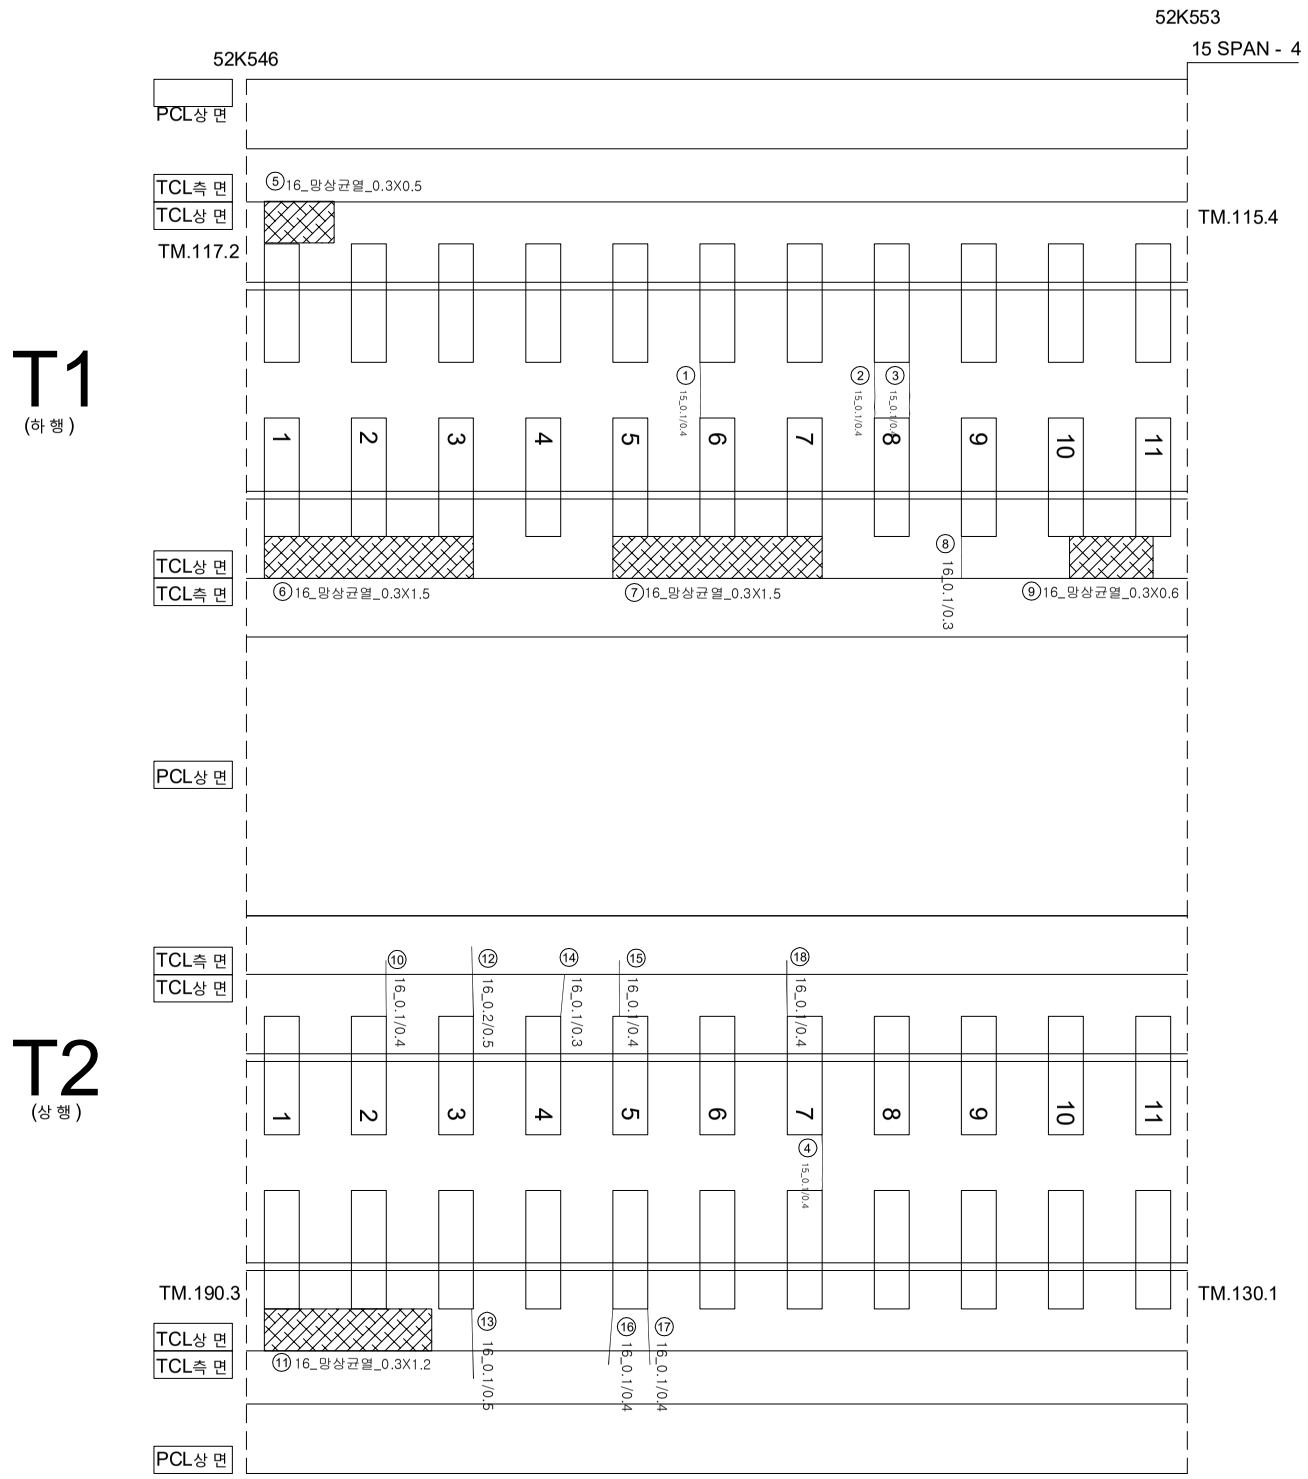
연번	손상	폭		연장		비고	연번	손상	폭		연장		비고
1	균열	0.1	㎜	0.4	m		55						
2	균열	0.1	㎜	0.4	m		56						
3	균열	0.1	㎜	0.4	m		57						
4	균열	0.1	㎜	0.4	m		58						
5	망상균열	0.3	m	0.5	m		59						
6	망상균열	0.3	m	1.5	m		60						
7	망상균열	0.3	m	1.5	m		61						
8	균열	0.1	㎜	0.3	m		62						
9	망상균열	0.3	m	0.6	m		63						
10	균열	0.1	㎜	0.4	m		64						
11	망상균열	0.3	㎜	1.2	m		65						
12	균열	0.2	㎜	0.5	m		66						
13	균열	0.1	㎜	0.5	m		67						
14	균열	0.1	㎜	0.3	m		68						
15	균열	0.1	㎜	0.4	m		69						
16	균열	0.1	㎜	0.4	m		70						
17	균열	0.1	㎜	0.4	m		71						
18	균열	0.1	㎜	0.4	m		72						
19							73						
20							74						
21							75						
22							76						
23							77						
24							78						
25							79						
26							80						
27							81						
28							82						
29							83						
30							84						
31							85						
32							86						
33							87						
34							88						
35							89						
36							90						
37							91						
38							92						
39							93						
40							94						
41							95

42							96						
43							97						
44							98						
45							99						
46							100						
47							101						
48							102						
49							103						
50							104						
51							105						
52							106						
53							107						
54							108
