외관조사망도번호
B16_신당교_80 (52.553~52.560)

호남고속선 신당교_80 (52.553~52.560km, S15-5)

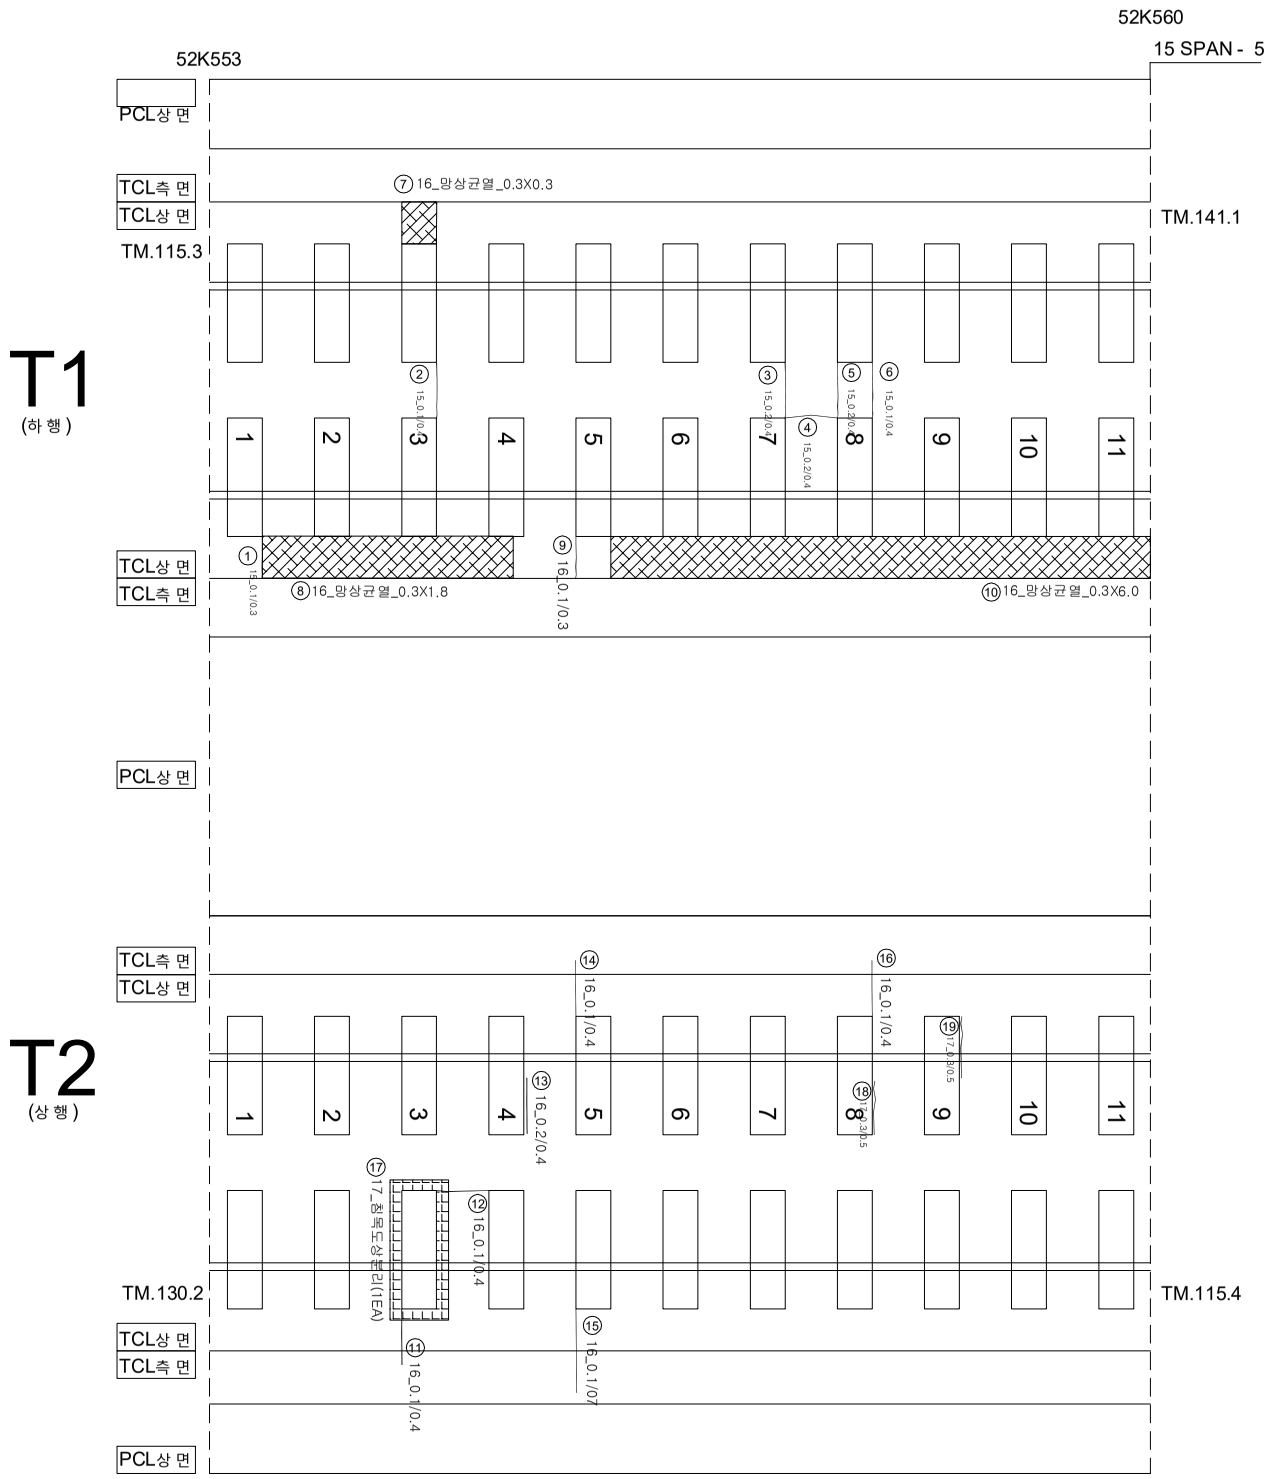
연번	손상	폭		연장		비고	연번	손상	폭		연장		비고
1	균열	0.1	㎜	0.3	m		55						
2	균열	0.1	㎜	0.4	m		56						
3	균열	0.2	㎜	0.4	m		57						
4	균열	0.2	㎜	0.4	m		58						
5	균열	0.2	㎜	0.4	m		59						
6	균열	0.1	㎜	0.4	m		60						
7	망상균열	0.3	m	0.3	m		61						
8	망상균열	0.3	m	1.8	m		62						
9	균열	0.1	㎜	0.4	m		63						
10	망상균열	0.3	m	6.0	m		64						
11	균열	0.1	㎜	0.4	m		65						
12	균열	0.1	㎜	0.4	m		66						
13	경계부 균열	0.2	㎜	0.4	m		67						
14	균열	0.1	㎜	0.4	m		68						
15	균열	0.1	㎜	0.7	m		69						
16	균열	0.1	㎜	0.4	m		70						
17	침목도상분리			1.0	EA	신 규	71						
18	경계부 균열	0.3	㎜	0.5	m	신 규	72						
19	경계부 균열	0.3	㎜	0.5	m	신 규	73						
20							74						
21							75						
22							76						
23							77						
24							78						
25							79						
26							80						
27							81						
28							82						
29							83						
30							84						
31							85						
32							86						
33							87						
34							88						
35							89						
36							90						
37							91						
38							92						
39							93

40							94						
41							95						
42							96						
43							97						
44							98						
45							99						
46							100						
47							101						
48							102						
49							103						
50							104						
51							105						
52							106						
53							107						
54							108
