외관조사 대장도번호
B16_신당교_9 (52.054~52.061)

호남고속선 신당교_9 (52.054~52.061km, S2-3)

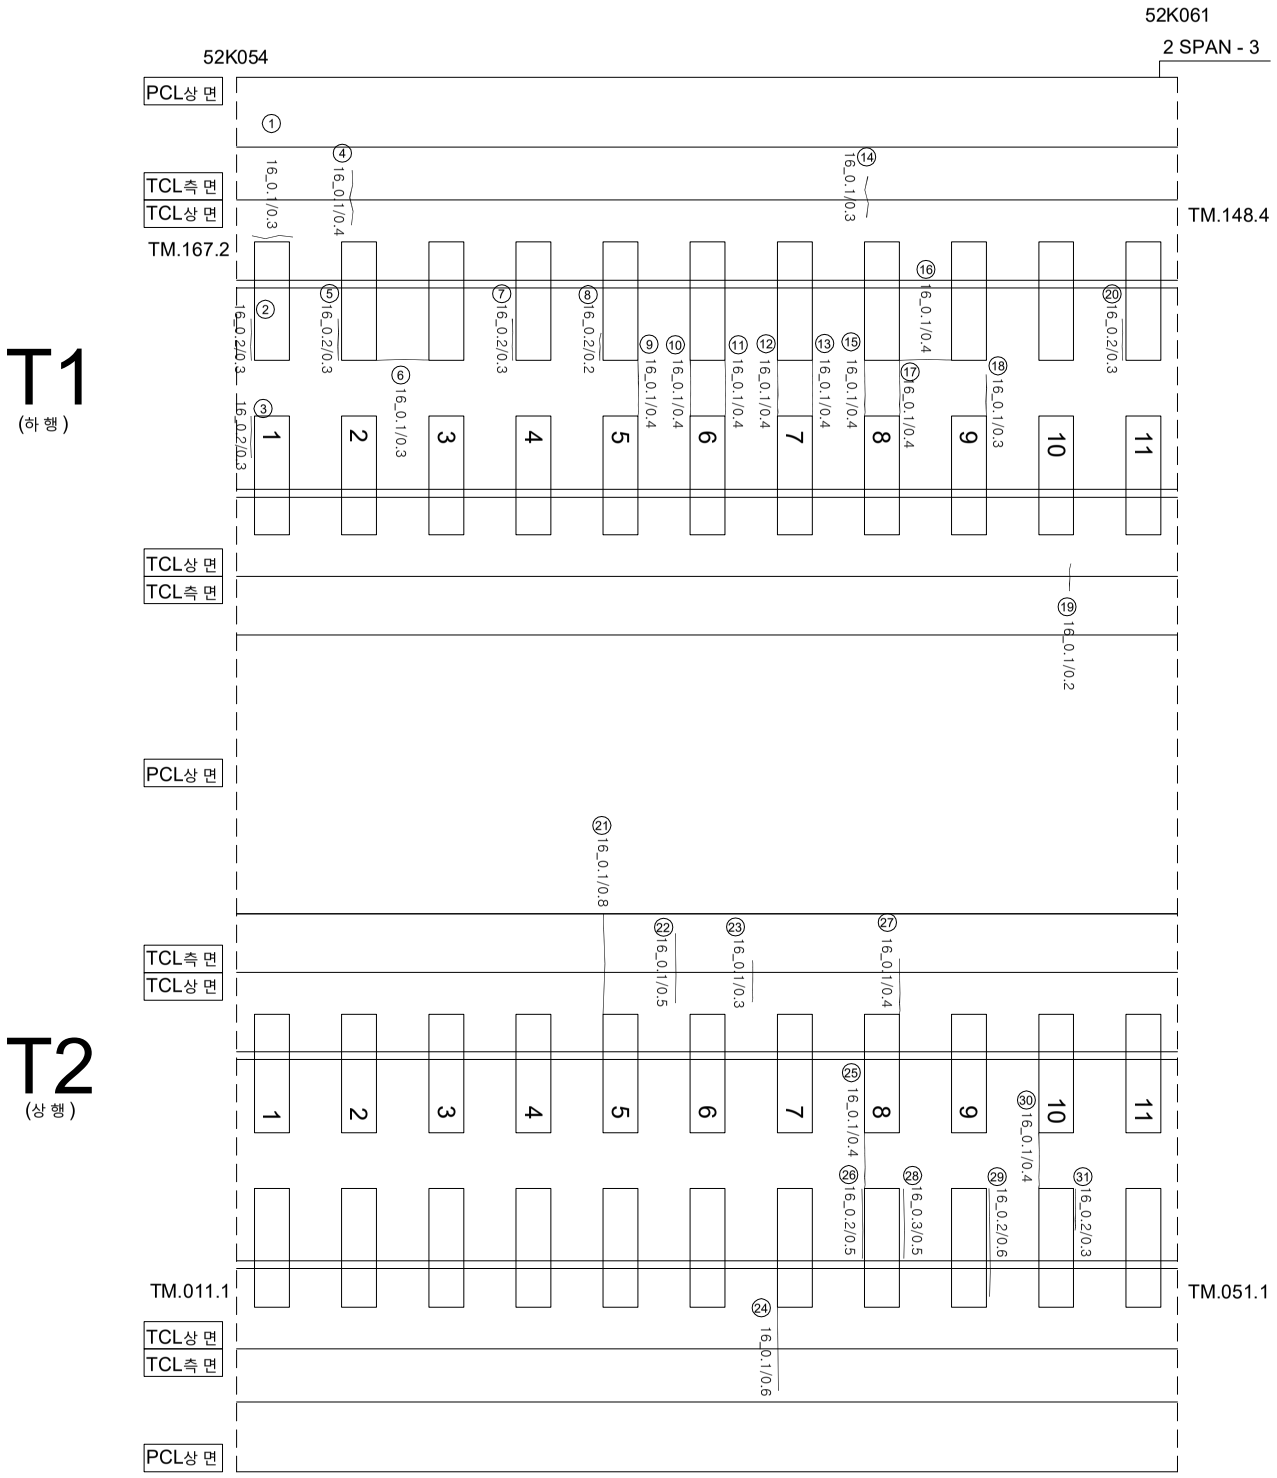
연번	손상	폭		연장		비고	연번	손상	폭		연장		비고
1	경계부 균열	0.1	㎜	0.3	m		55						
2	경계부 균열	0.2	㎜	0.3	m		56						
3	경계부 균열	0.2	㎜	0.3	m		57						
4	균열	0.1	㎜	0.4	m		58						
5	경계부 균열	0.2	㎜	0.3	m		59						
6	균열	0.1	㎜	0.3	m		60						
7	경계부 균열	0.2	㎜	0.3	m		61						
8	경계부 균열	0.2	㎜	0.2	m		62						
9	균열	0.1	㎜	0.4	m		63						
10	균열	0.1	㎜	0.4	m		64						
11	균열	0.1	㎜	0.4	m		65						
12	균열	0.1	㎜	0.4	m		66						
13	균열	0.1	㎜	0.4	m		67						
14	균열	0.1	㎜	0.3	m		68						
15	균열	0.1	㎜	0.4	m		69						
16	균열	0.1	㎜	0.4	m		70						
17	균열	0.1	㎜	0.4	m		71						
18	균열	0.1	㎜	0.3	m		72						
19	균열	0.1	㎜	0.2	m		73						
20	경계부 균열	0.1	㎜	0.3	m		74						
21	균열	0.1	㎜	0.8	m		75						
22	균열	0.1	㎜	0.5	m		76						
23	균열	0.1	㎜	0.3	m		77						
24	균열	0.1	㎜	0.6	m		78						
25	균열	0.1	㎜	0.4	m		79						
26	경계부 균열	0.2	㎜	0.5	m		80						
27	균열	0.1	㎜	0.4	m		81						
28	경계부 균열	0.3	㎜	0.5	m		82						
29	경계부 균열	0.2	㎜	0.6	m		83						
30	균열	0.1	㎜	0.4	m		84						
31	경계부 균열	0.2	㎜	0.3	m		85
